INFORMAÇÃO TÉCNICA

**LAUDO TÉCNICO SOBRE AS MARQUISES DA RECEPÇÃO DO
AMBULATÓRIO E DA EMERGÊNCIA DO
HOSPITAL INFANTIL JOANA DE GUSMÃO/HIJG-SC**

Florianópolis, 24 de janeiro de 2024.

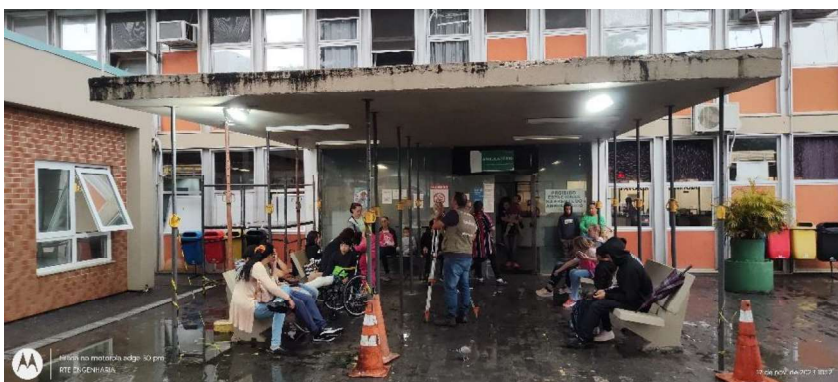
Fotografia 7 – Execução do levantamento topográfico na laje.

O levantamento topográfico feito na marquise mostra que esta estrutura apresentou uma deformação na ordem de 10,0 cm.

A NBR-6118 na Tabela 13.2 – Limites para deslocamentos, estabelece que a aceitabilidade sensorial “Visual” tem como limite “ $l/250$ ”, sendo “ l ” o comprimento do vão. Entretanto, na Tabela 13.3 (Nota 1) esclarece que, ao se tratar de balanço, “o vão equivalente a ser considerado deve ser o dobro do comprimento do balanço. Para a marquise que tem o vão de “ $l = 6,92$ ” será considerado “ $2 \times l$ ”. Sendo assim o deslocamento limite seria de 5,536cm. A Fotografia 7, apresenta o levantamento topográfico.

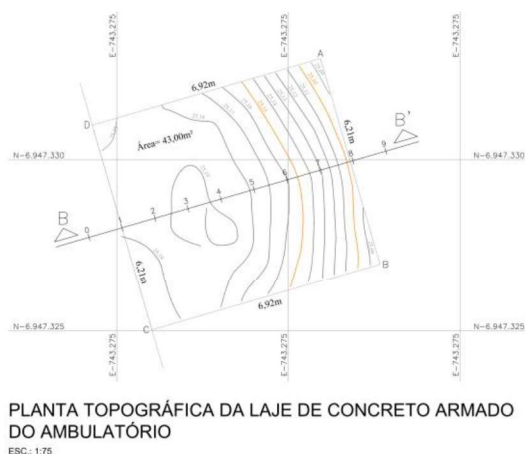
Figura 2 – Planta Topográfica da marquise de concreto Ambulatório

A Figura 2 e a Figura 3 apresentam respectivamente a planta do levantamento topográfico e o corte feito na estrutura para evidenciar sua deformação.

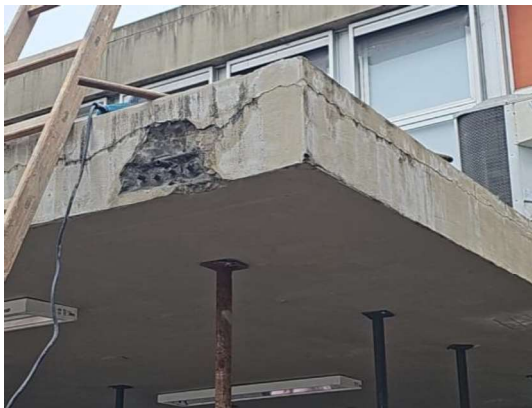
Fotografia 19 – Inspeção nas Cordoalhas

Apesar da ação do tempo em toda a estrutura, as cordoalhas estão íntegras e funcionais conforme é visto na Fotografia 19 e na Fotografia 20.

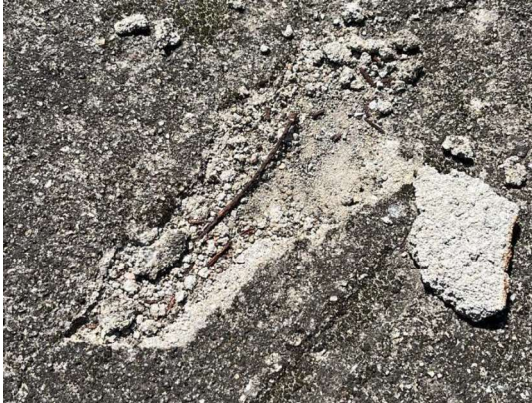
Fotografia 21 – Dessegregação da proteção mecânica da laje

A inspeção na face superior da laje ocorreu para verificar a integridade da manta de impermeabilização desta estrutura. A Fotografia 21 e a Fotografia 22, detalha a desagregação do material da proteção mecânica da estrutura. Já a Fotografia 23 e a Fotografia 24, detalha a espessura do revestimento e a integridade da manta asfáltica.

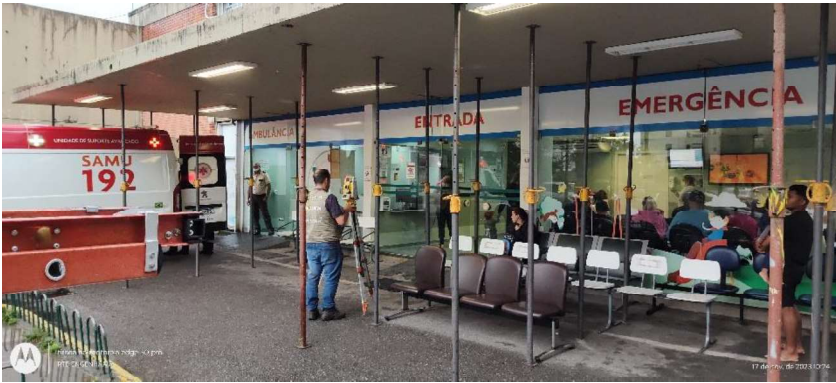
Fotografia 25 – Execução do levantamento topográfico na laje.

O levantamento topográfico feito na marquise mostra que esta estrutura apresentou uma deformação na ordem de 10mm.

A NBR-6118 na Tabela 13.2 – Limites para deslocamentos, estabelece que a aceitabilidade sensorial “Visual” tem como limite “ $l/250$ ”, sendo “ l ” o comprimento do vão. Entretanto, na Tabela 13.3 (Nota 1) esclarece que, ao se tratar de balanço, “o vão equivalente a ser considerado deve ser o dobro do comprimento do balanço. Para a marquise que tem o vão de “ $l = 4,75$ ” será considerado “ $2 \times l$ ”. Sendo assim o deslocamento limite seria de 3,80cm. A Fotografia 25, apresenta o levantamento topográfico.

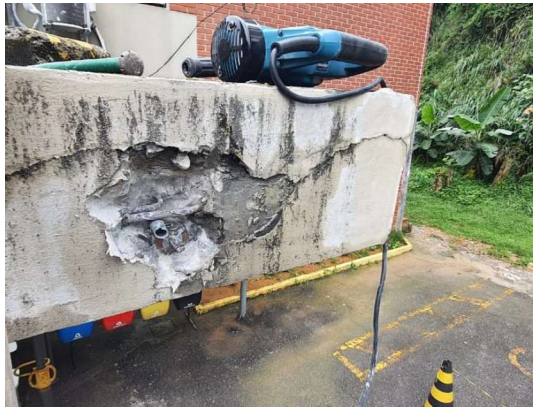
Fotografia 37 – Inspeção nas Cordoalhas

Apesar da ação do tempo em toda a estrutura, as cordoalhas estão íntegras e funcionais conforme é visto na Fotografia 37 e na Fotografia 38.

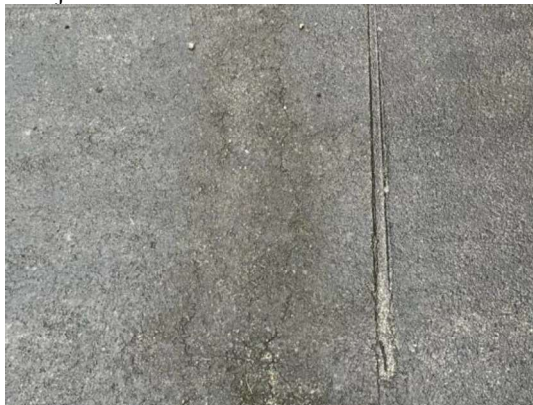
Fotografia 39 – Dessegregação da proteção mecânica da laje

A inspeção na face superior da laje ocorreu para verificar a integridade da manta de impermeabilização desta estrutura. A Fotografia 39 detalha a desagregação do material da proteção mecânica da estrutura e a Fotografia 40 a integridade da manta asfáltica.

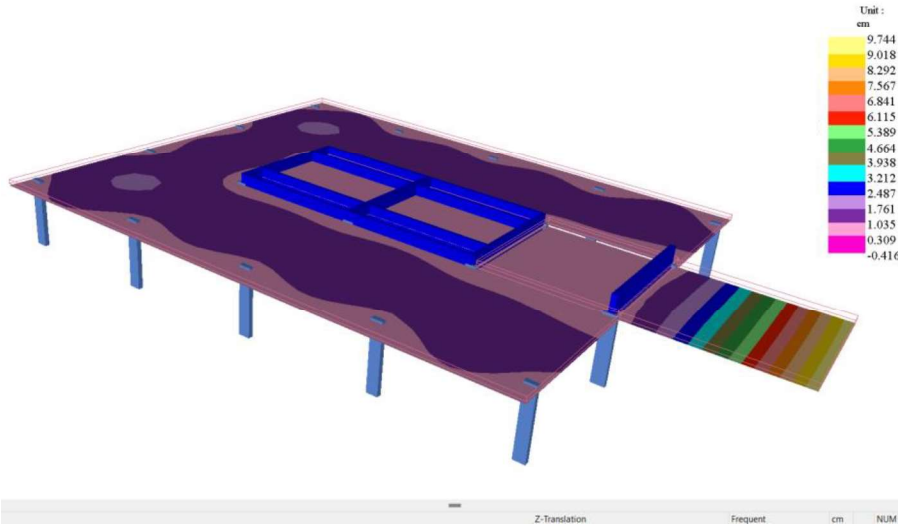
Figura 12 – Deformação vertical para perdas de 60% de σ_{pi} .

No entanto, para as deformações levantadas pela topografia na marquise o percentual das perdas progressivas foi de aproximadamente 60%, como podemos ver na Figura 12

Figura 12. Com valores próximos dos 10cm.

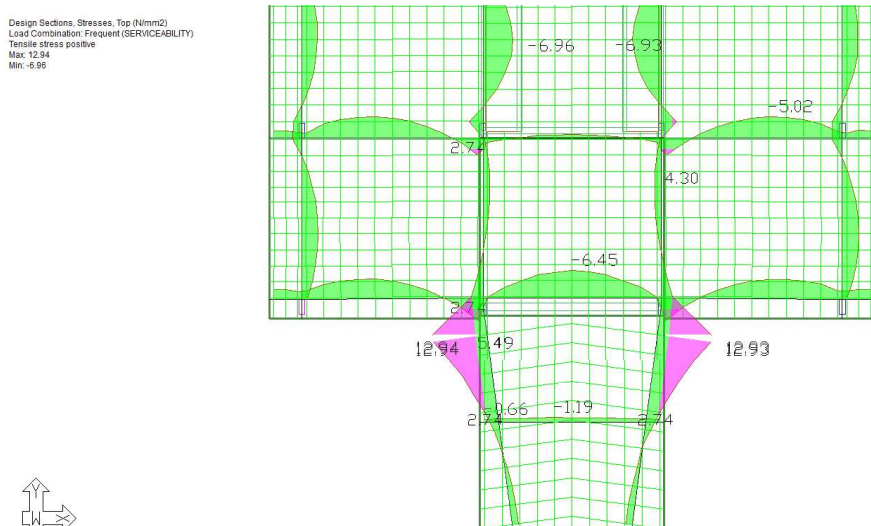
Figura 14 – Tensão na região superior da laje para combinação frequente de serviço com perdas de 60%.

Analisando as tensões para as perdas progressivas de protensão da ordem de 60%, compatíveis com as deformações apresentadas, as tensões de tração superam o limite do concreto, chegando a valores de 12,93 MPa, como podemos ver na Figura 14. Sendo que o limite calculado é de apenas $f_{ct,m}=2,89$ MPa.

Esse nível de tensões é indesejável para o concreto protendido, uma vez que o mesmo poderá fissurar e, assim, diminuir em muito a vida útil da estrutura.

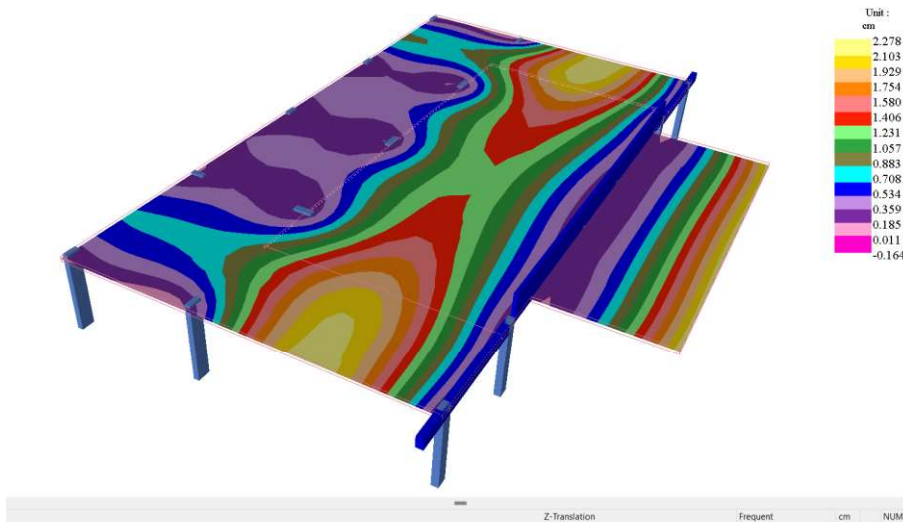
Figura 17 – Deformação vertical para perdas de 60% de σ_{pi} .

Mesmo considerando o percentual das perdas progressivas de aproximadamente 80%, como podemos ver na Figura 17, os valores de deformação (2,78cm) não chegam nem próximo aos valores medidos pela topografia (mais de 10cm).

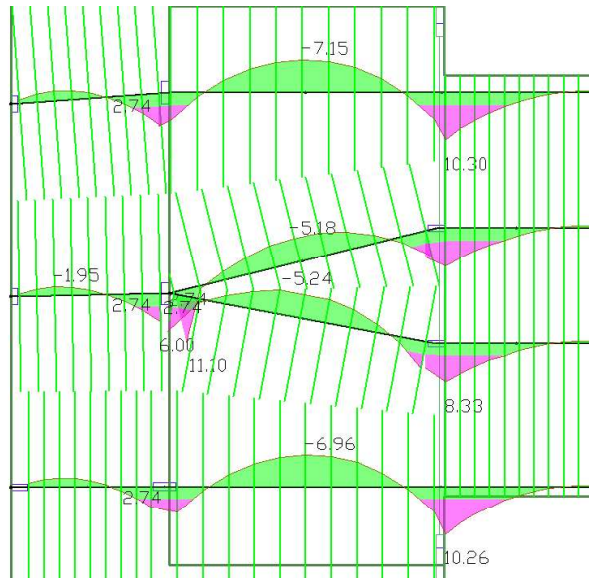
Analisando as tensões para as perdas progressivas de protensão da ordem de 80%, as tensões de tração superam o limite do concreto, chegando a valores de 10,30 MPa, como podemos ver na Figura 19. Sendo que, o limite calculado é de apenas $f_{ct,m}=2,89$ MPa.

Como sabemos as tensões de tração superiores ao limite do concreto ($f_{ct,m}$) são indesejáveis para o concreto protendido, além do que a deformação medida na obra superou em mais de 3 vezes os valores encontrados na análise estrutural.
