INDICAÇÃO RELATÓRIO DE IMAGENS

Sugestão de melhorias, visando garantir a segurança escolar
EEB Hercílio Deeke
Rua José Reuter, 581, velha central, Blumenau

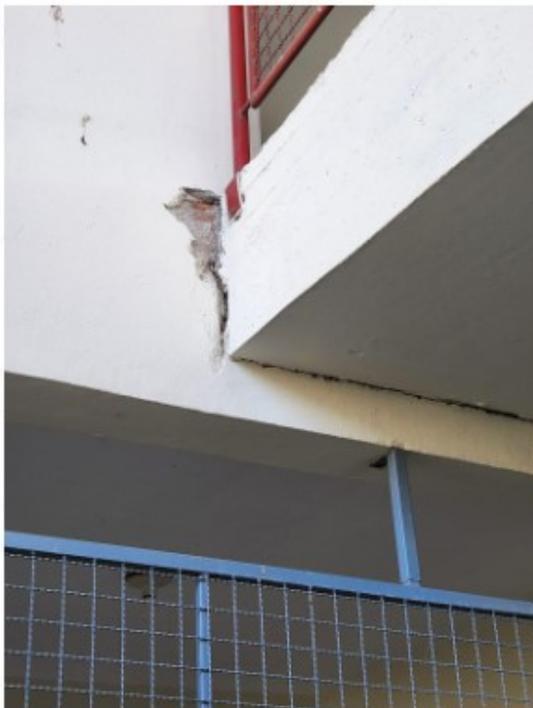
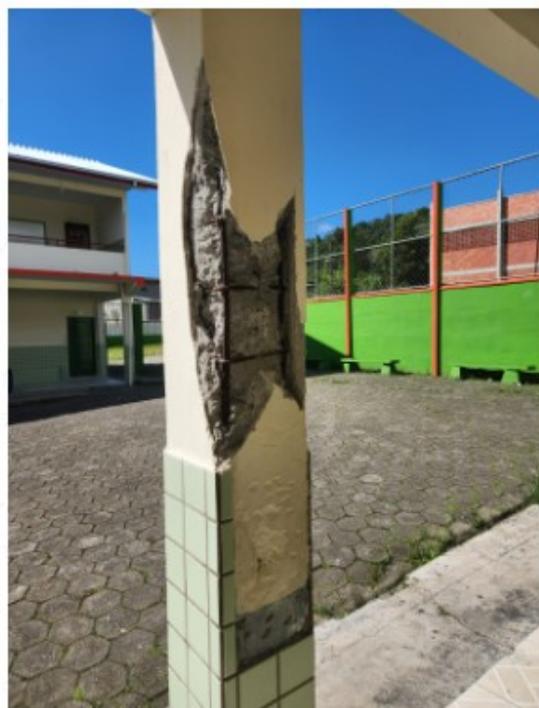
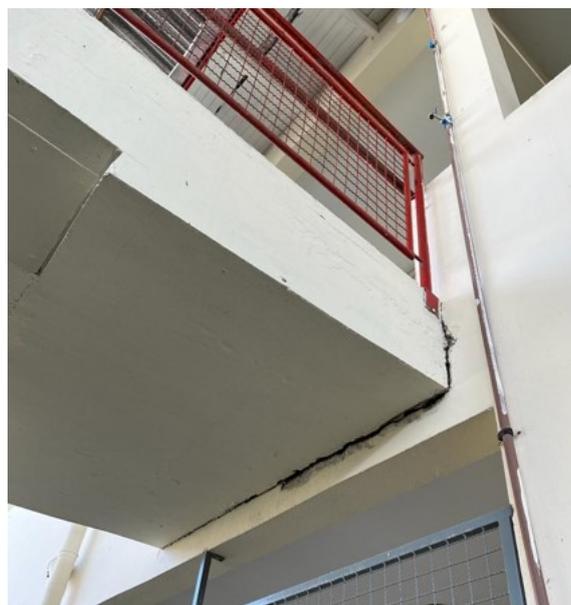
Fissuras/rachaduras

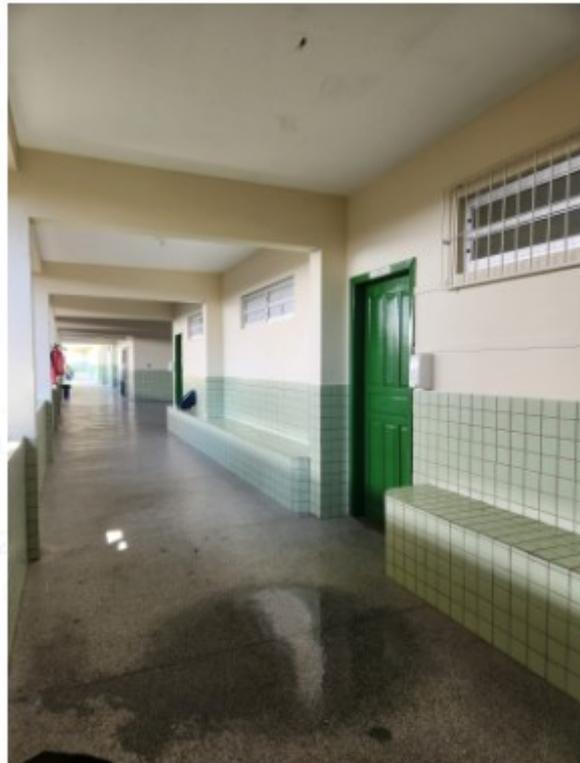
Telhado/infiltração

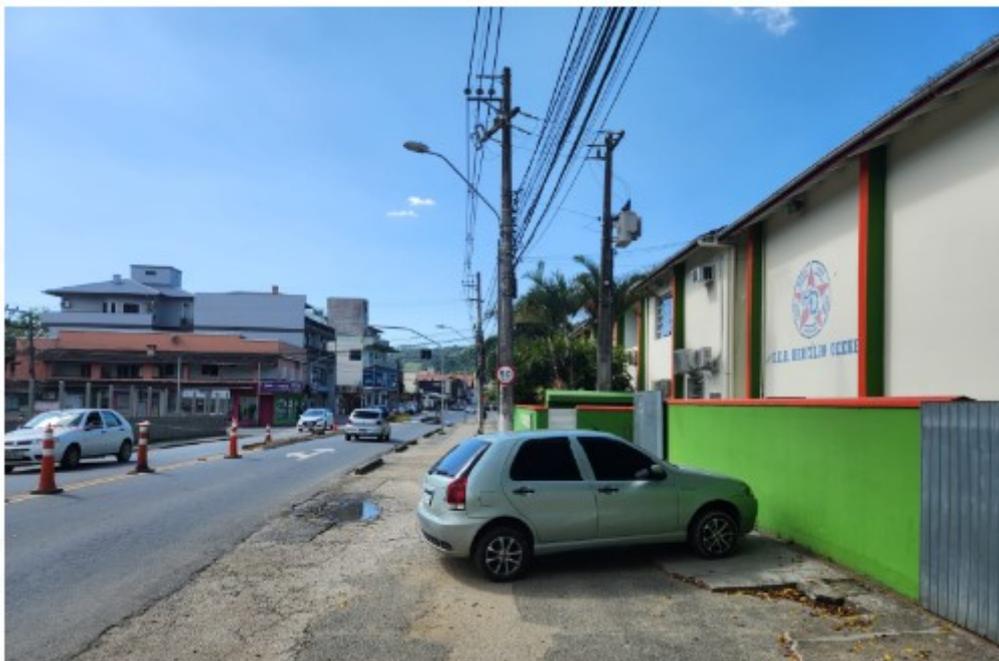
Embarque/desembarque alunos/ corredor serviços
