OFÍCIO SIE/CROES/ENG/CCO **031/2023**

VISTORIA TÉCNICA PONTE SOBRE O RIO JACUTINGA SC 154 - ARABUTÃ – SC

VISTORIA TÉCNICA 008/2021
PONTE SOBRE O RIO JACUTINGA - SC 154 - KM 101 + 217
MUNICIPIO DE ARABUTÃ – SANTA CATARINA

RELATÓRIO DE VISTORIA

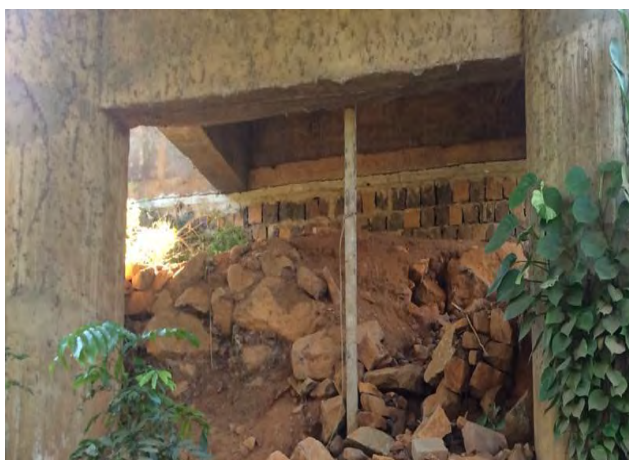
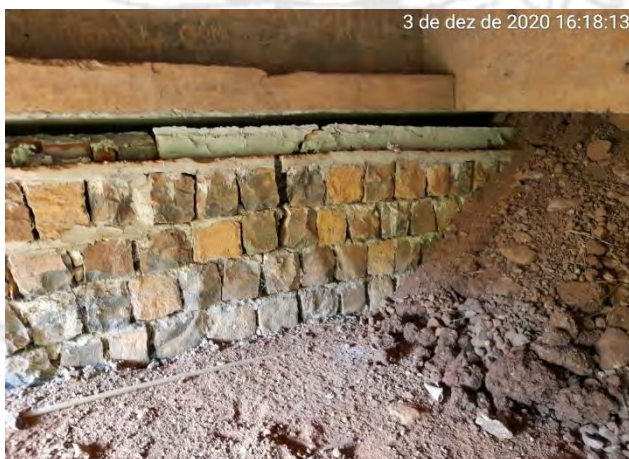
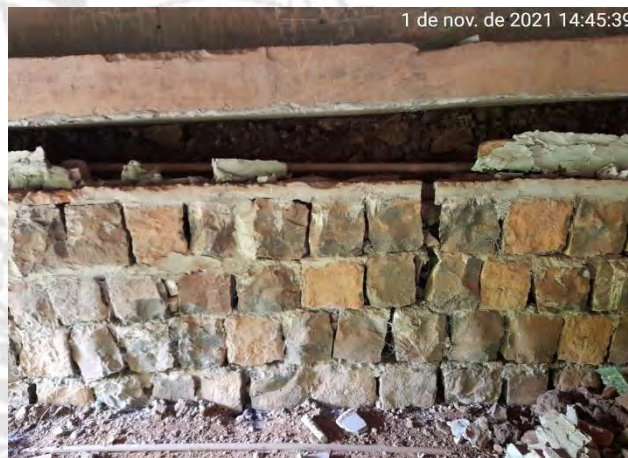
A cabeceira direita da Ponte sobre o Rio Jacutinga apresenta recalque na sua estrutura de entrada, que pode ser causada por diversos fatores tais como adensamento primário somado a um recalque de adensamento secundário, infiltrações decorrentes de tubulações de água potável e água pluvial. O recalque de adensamento primário ocorre basicamente pela redução de vazios do solo, o processo pode durar de horas até anos. Em geral em solos finos é mais demorado e em solos mais grossos o processo é praticamente imediato, isso ocorre pela variação do parâmetro de permeabilidade de cada tipo de solo.

Foram feitas três medidas no muro de contenção, distribuídas em: bordo direito, eixo, bordo esquerdo, para o acompanhamento da evolução da deformação. Os valores são apresentados na tabela abaixo. Importante salientar que a referencia das medidas foi a cortina de concreto da estrutura da ponte.

Fotos 01, 02 e 03: Evolução da deformação do muro de contenção

DIMENSÕES DA CORTINA AO MURO DE CONTENÇÃO (m)			
Data Medida	Bordo Direito	Eixo	Bordo Esquerdo
03/12/2020	0,090	0,070	0,120
09/02/2021	0,120	0,110	0,190
01/11/2021	0,220	0,290	0,380

abaixo desta cortina. Mesmo supondo uma deformação mensurável da cortina, ainda assim é possível indicar um recalque contínuo do aterro abaixo da cabeceira direita da ponte.

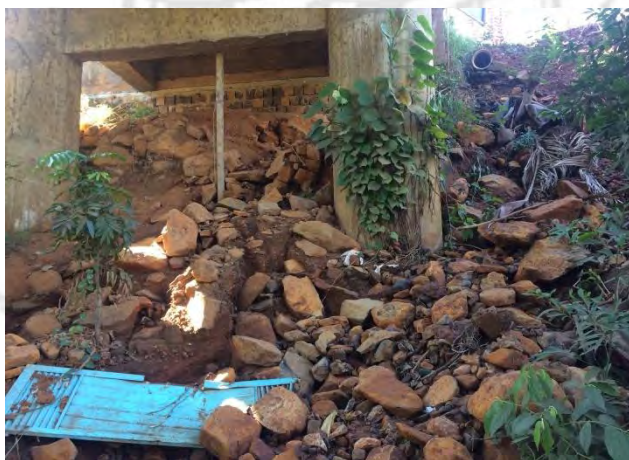
Outro fator que colabora para o recalque que ocorre na cabeceira direita da ponte é o aterro executado no lado esquerdo da mesma. Um aterro lançado, sem a devida compactação e que está exercendo carga diretamente na mesoestrutura, nas fundações da ponte (infraestrutura) e no aterro da cabeceira. Nas fotos representadas acima e também nas vistorias realizadas é nítido a influência do aterro lateral na movimentação do muro de contenção, ou seja, existe um movimento lento de escorregamento do aterro que exerce carga sobre a base do muro de contenção e também contra os pilares do primeiro pórtico.

Foto 04 – Talude sem o Aterro Lateral

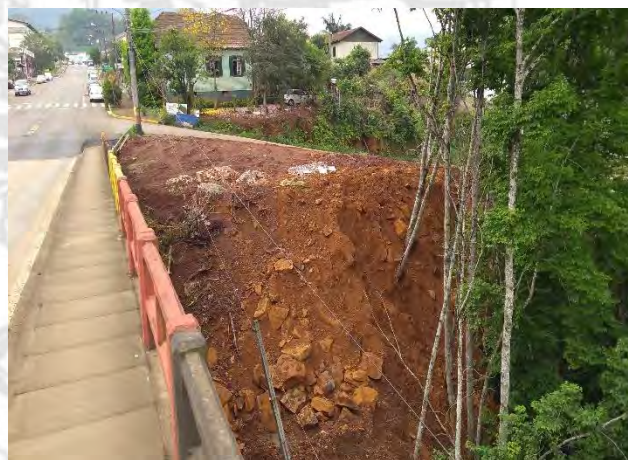
Foto 05 – Aterro Lateral Implantado

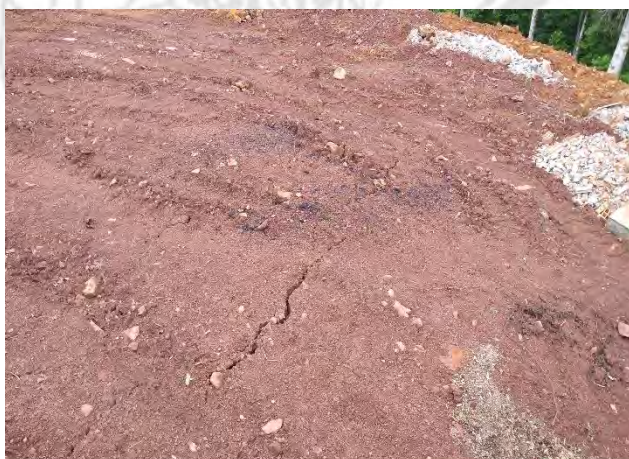
Foto 06 – Aterro Lateral – Sem compactação

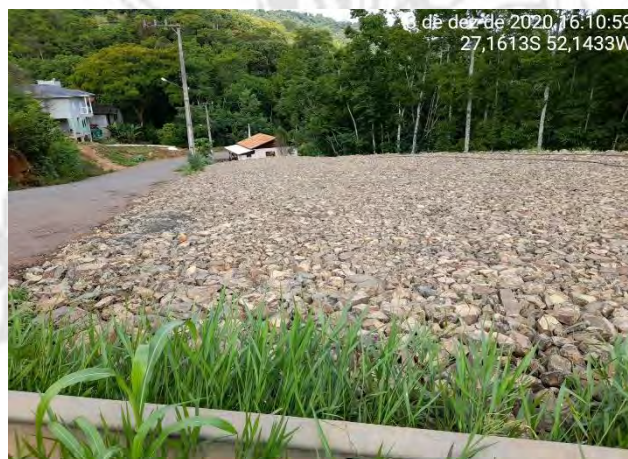
Foto 07 – Acabamento do Aterro Lateral

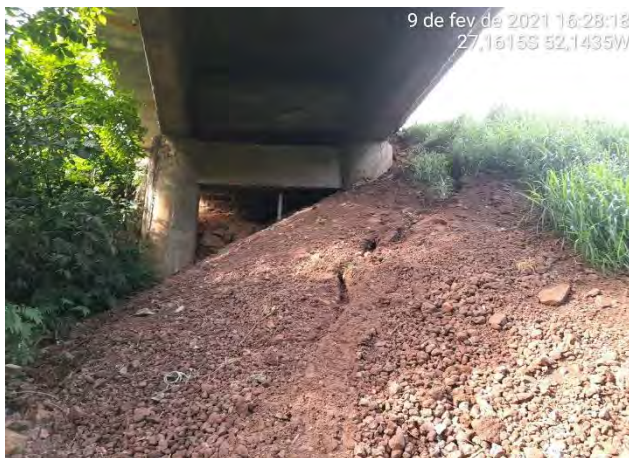
Foto 08 – Aterro Lateral + Mesoestrutura

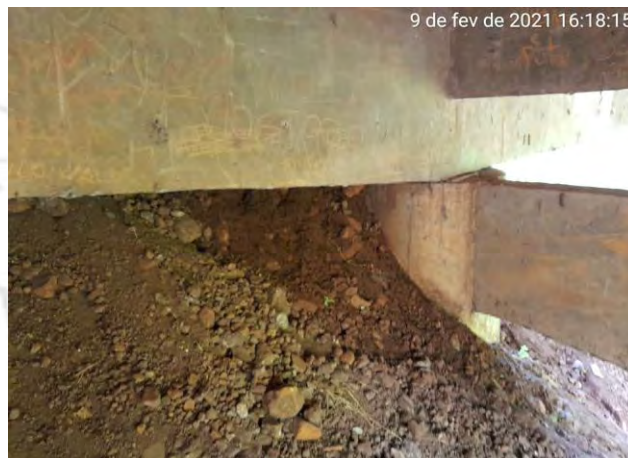
Foto 09 – Aterro Lateral + Mesoestrutura

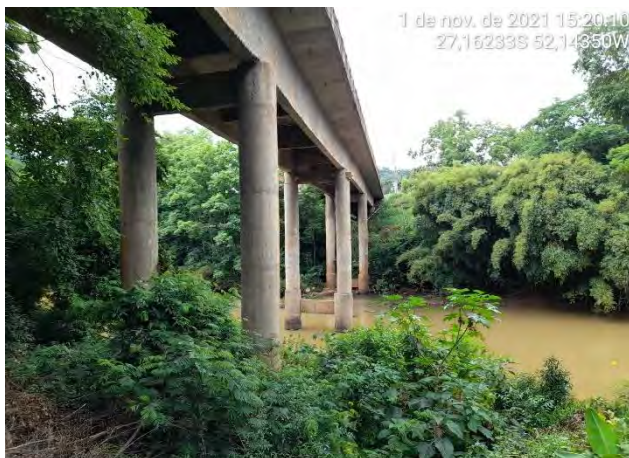
Da análise visual da infraestrutura e da mesoestrutura da ponte não foi possível identificar anomalias significativas nestas estruturas, sendo levantadas medidas e deformações verticais dos pilares que eram possíveis serem acessado, nas condições da vistoria. Nos pilares das cabeceiras, tanto direita como esquerda, foram possíveis aferir a prumada destes pilares, não apresentando no momento das vistorias nenhuma deformação ou inclinação aparentes.

Foto 10 – Mesoestrutura a Jusante

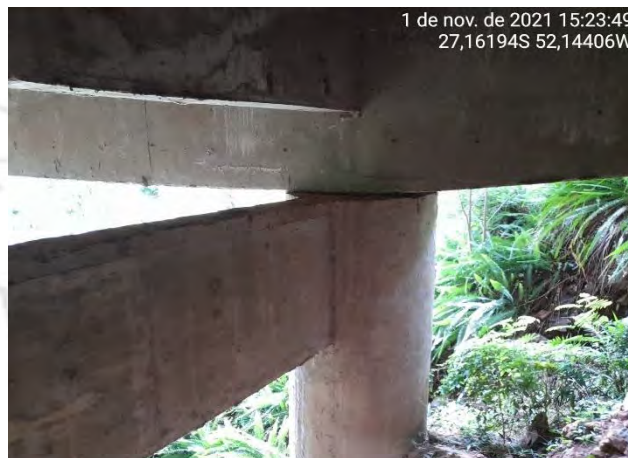
Foto 11 – Apoio da Mesoestrutura

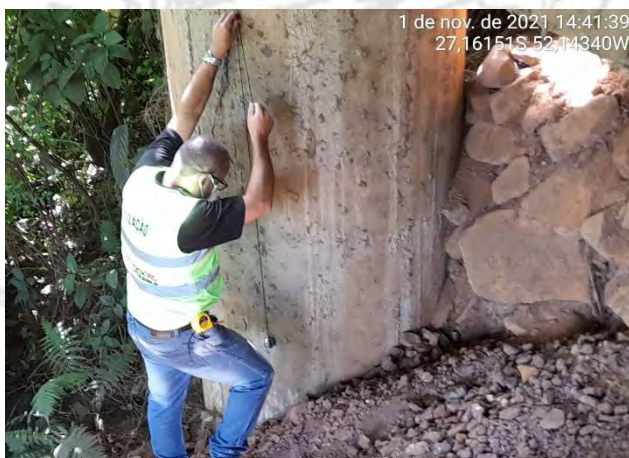
A comparação da geometria da estrutura com o terreno circundante, não indica a existência de recalque das fundações, não apresentam segregação (ninhos de concretagem) e também não apresentam as armaduras expostas e manchas escuras.

Foto 12 – Prumada Pilar Cabeceira Direita

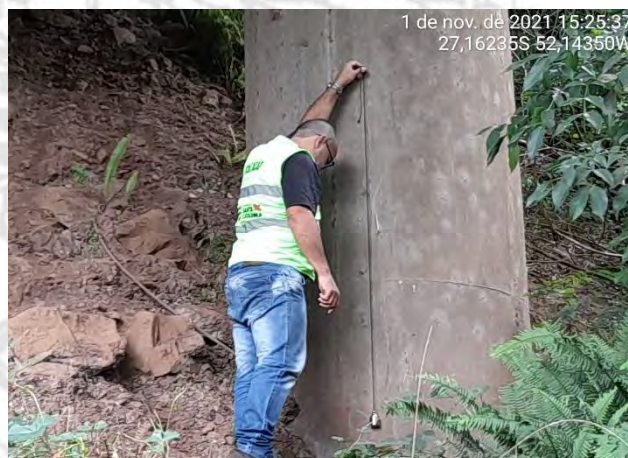
Foto 13 – Prumada Pilar Cabeceira Esquerda

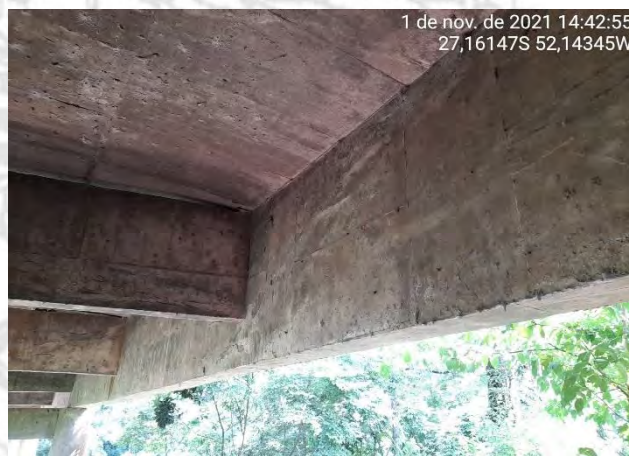
Não foram verificados problemas construtivos, como nichos de concretagem, insuficiência de cobertura das armaduras, manchas escuras, manchas de corrosão, armaduras expostas ou oxidadas. É possível verificar visualmente que as vigas longarinas e transversinas não apresentam fissuras ou infiltrações significativas, concentrando em alguns pontos específicos reparos com massa, utilizados provavelmente para enchimento sem função estrutural.

Foto 19 – Junta de Concretagem Viga Longarina

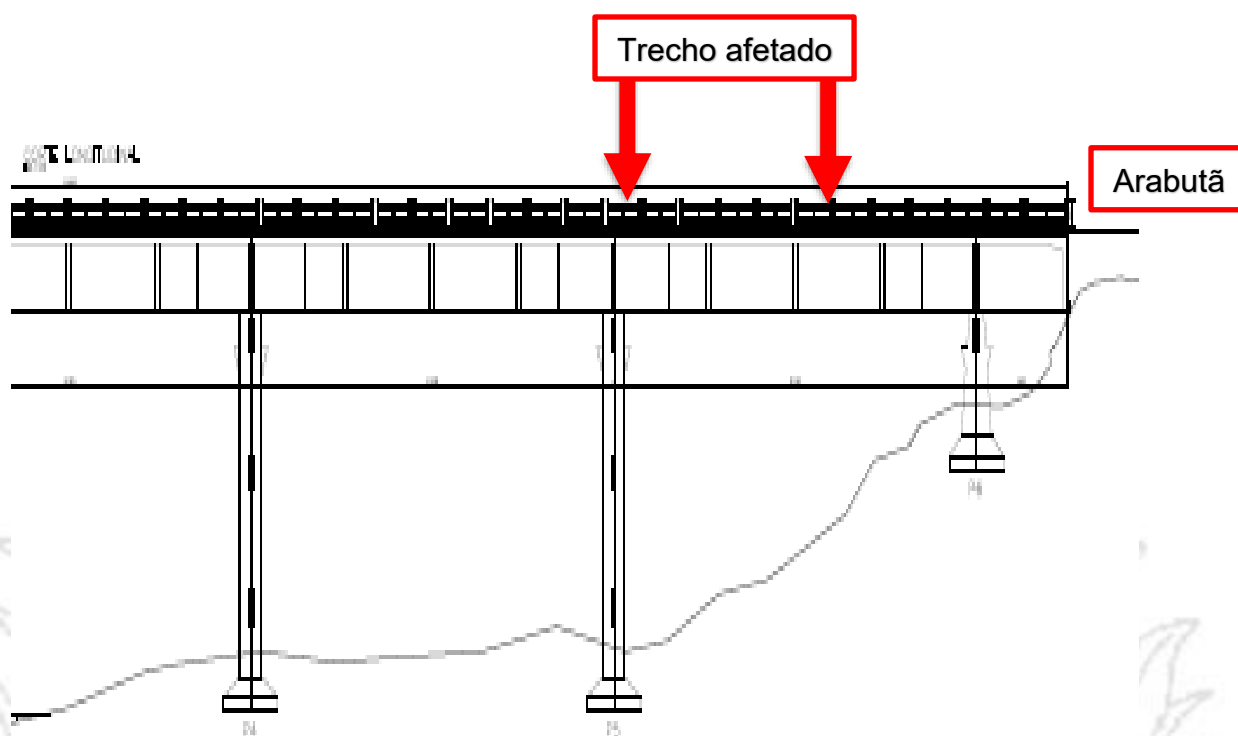
O aspecto relevante na superestrutura são as fissuras transversais que estão presentes no tabuleiro da ponte, mais especificamente a uma distância aproximada de 25 metros a partir da cabeceira direita da ponte, entre os pórticos 01 e 02. Neste trecho a laje apresenta diversas fissuras que atravessam a laje do tabuleiro, iniciando no passeio do bordo direito, passando pela pista de rolamento e finalizando no bordo esquerdo da ponte.

As fissuras foram cadastradas e acompanhadas nas vistorias subsequentes, sendo os valores medidos apresentados na tabela abaixo. Esta mensuração foi realizada no primeiro momento com paquímetro, depois foram utilizados fissurômetros da marca Trident para tomar as medidas da evolução das fissuras.

Figura 3: Perfil Esquemático da Ponte – Pórtico 01 e 02 – Cabeceira Direita

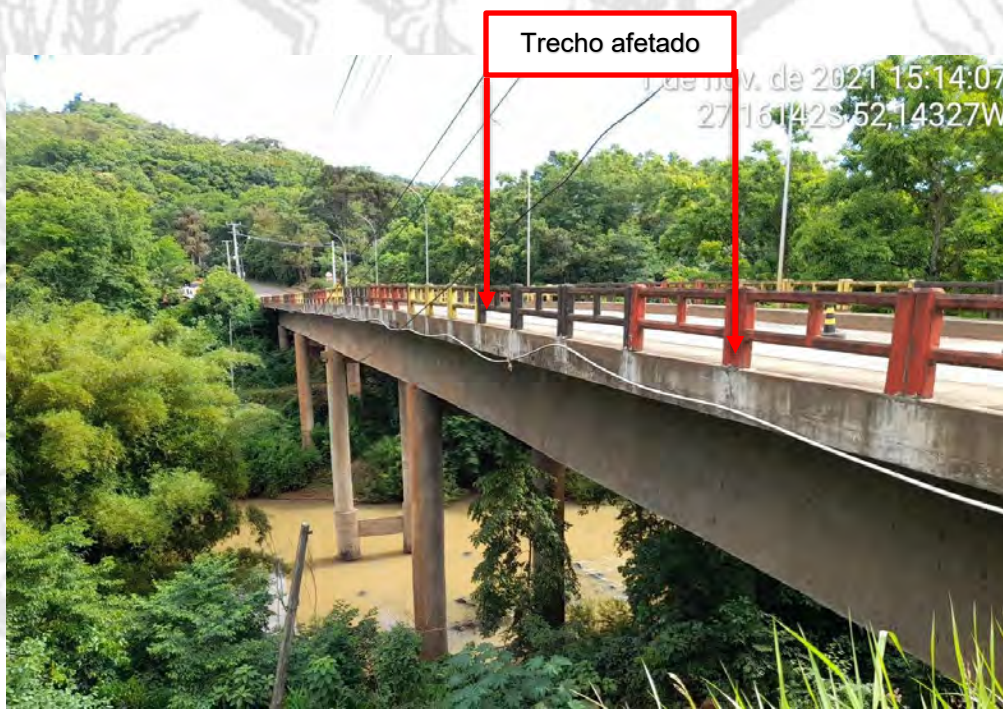
Foto 20: Região onde apresentam-se maior número de fissuras

Essas fissuras afetam a estrutura do tabuleiro e propiciam a entrada de água ou outros agentes nocivos ao concreto. As fissuras se manifestam após o endurecimento do concreto e são ocasionadas por fenômenos físicos, térmicos, químicos ou estruturais, seu aparecimento ocorre semanas após o lançamento ou após longos períodos de tempo. As principais causas de fissuras encontradas no concreto endurecido:

Durante a vistoria foi possível acompanhar o tabuleiro trabalhando quando solicitado pela passagem de veículos sobre a ponte, em especial de caminhões carregados com animais, ração e outros tipos de cargas. Constatou-se que na região da ponte onde apresentam-se as maiores fissuras/trincas a laje da ponte tem uma maior vibração do que nos pontos em que estes fenômenos são menos intensos.

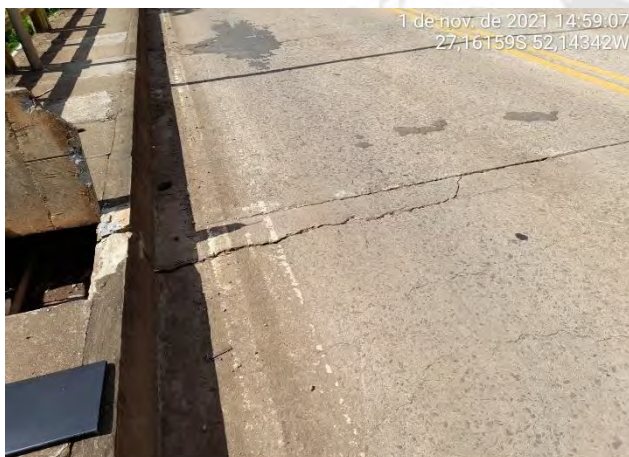
Foto 21 – Fissuras na Pista de Rolamento

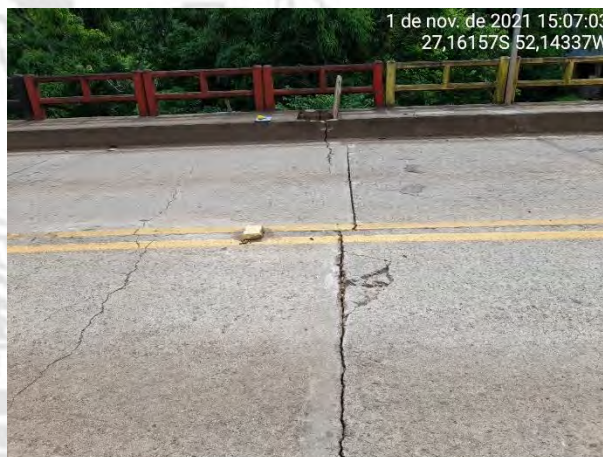
Foto 22 – Fissuras na Pista de Rolamento

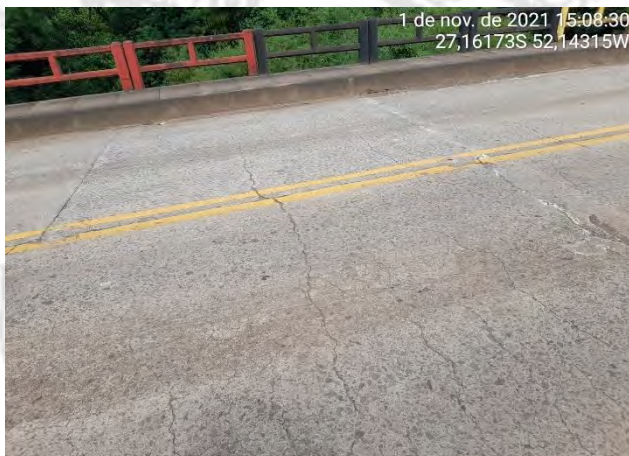
Foto 23 – Fissuras na Pista de Rolamento

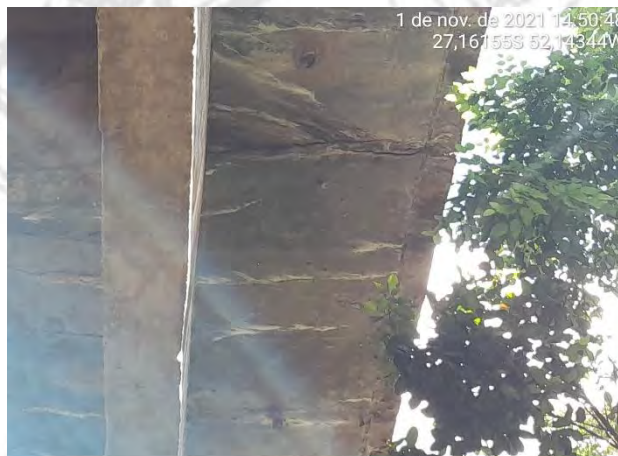
Foto 24 – Fissuras no Bordo - Montante

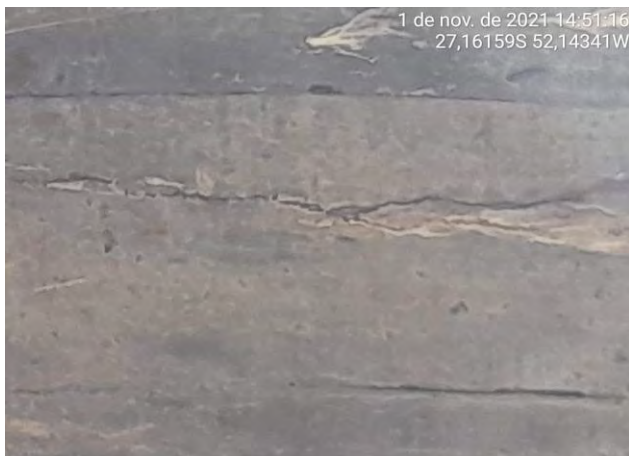
Foto 25 – Fissuras na Laje Central

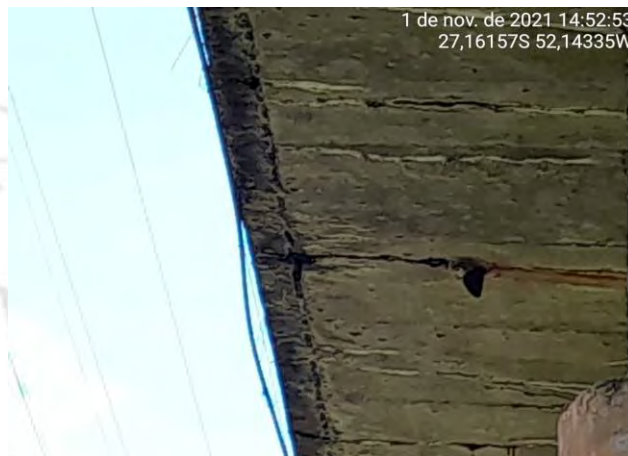
Foto 26 – Fissuras no Bordo - Jusante

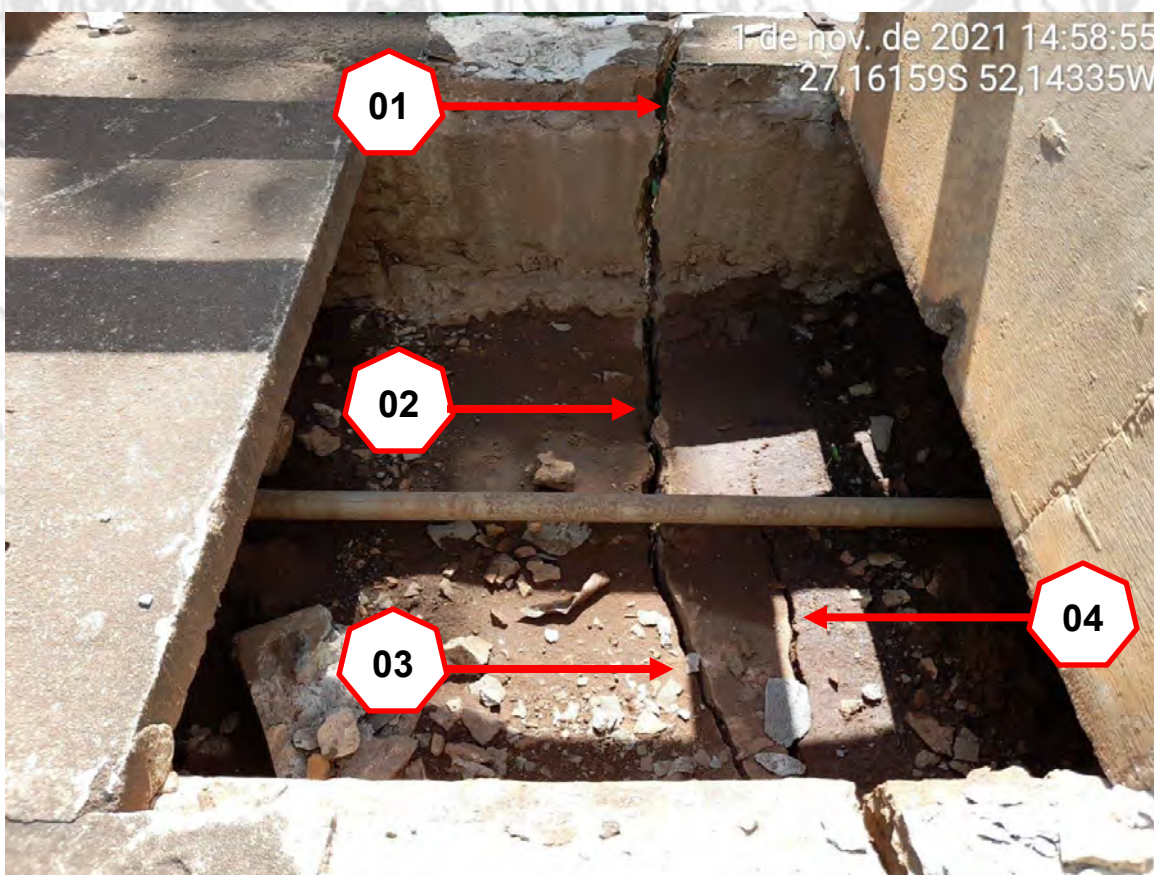
Abaixo uma visualização do ponto crítico da ponte, local que mais apresenta anomalias e está sendo monitorado no período de avaliação da estrutura da Ponte sobre o Rio Jacutinga.

DIMENSÕES DA FISSURA / TRINCA (mm)				
Data Medida	Ponto de medição			
	01	02	03	04
09/02/2021	14	24	9	5
01/11/2021	25	30	20	15

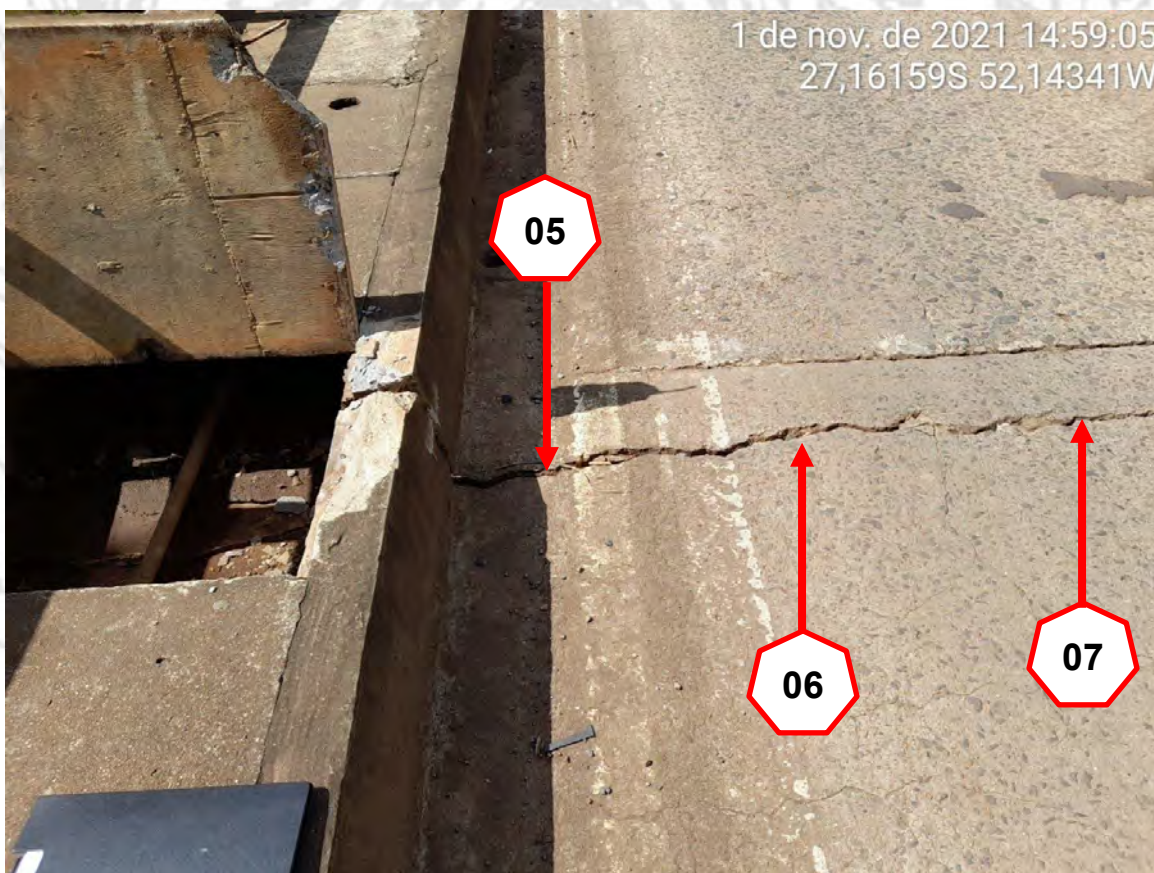
Abaixo uma visualização do mesmo ponto, porém acompanhando a pista de rolamento da ponte, o tabuleiro central da Ponte sobre o Rio Jacutinga.

DIMENSÕES DA FISSURA / TRINCA (mm)			
Data Medida	Ponto de medição		
	05	06	07
09/02/2021	10	13	10
01/11/2021	25	20	20

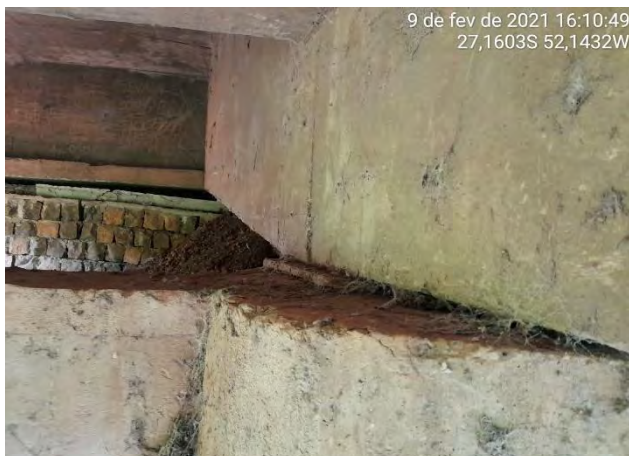
Não foi possível averiguar as condições dos aparelhos de apoio, visto que não conseguimos acessar os apoios dos pilares centrais da ponte, mas nos pórticos 01 e 06 os aparelhos de apoio apresentam uma deformação significativa, necessitando de manutenção para atender melhor as funções por eles exercidas.

Foto 26 – Vista do aparelho de Apoio

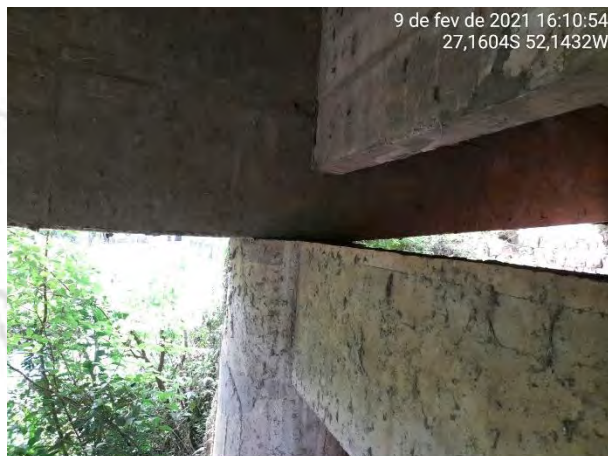
Foto 27 – Vista do aparelho de Apoio

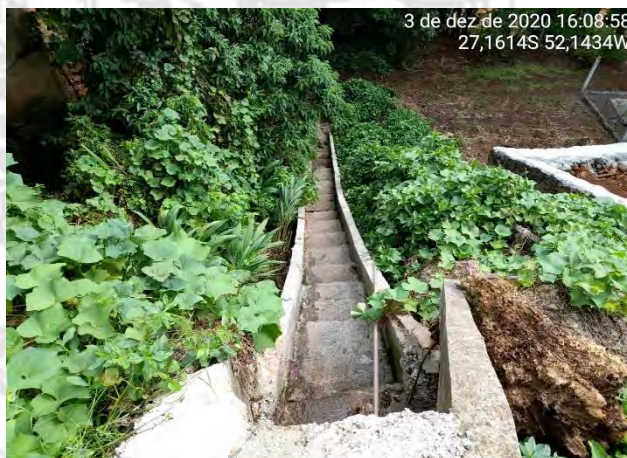
Foi verificado a acumulação de poças d’água no pavimento e na cabeceira direita da ponte, indicando um sistema de drenagem ineficaz. Além disso, constatou-se que uma boca de lobo do sistema de drenagem teve sua entrada parcialmente obstruída, possivelmente, devido ao acúmulo de material e falta de manutenção no local, o que colabora para o acúmulo de água e infiltração da mesma no corpo do aterro da cabeceira.

Foto 29 – Vista do Sistema de Drenagem

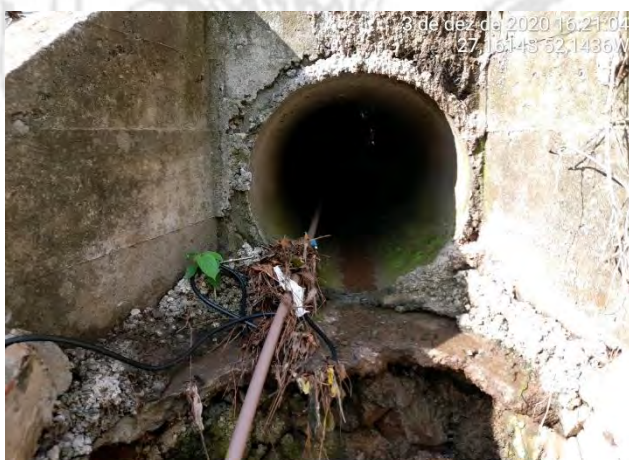
Foto 30 – Vista Sistema de Drenagem - Montante

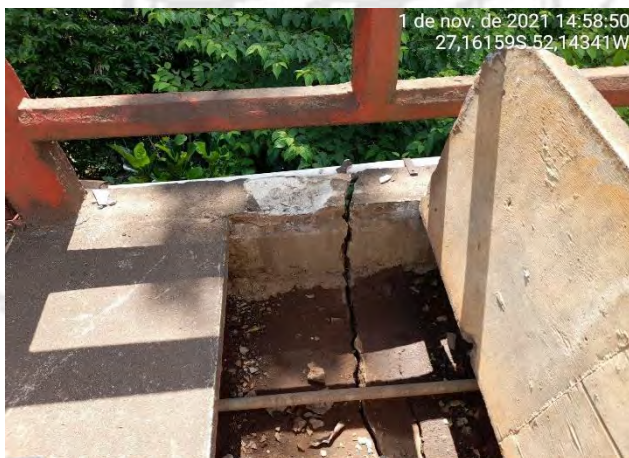
Foto 34 – Fissuras / Trincas - Tabuleiro

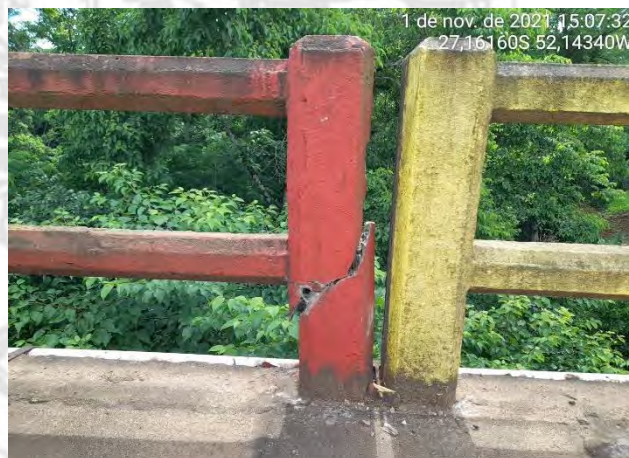
Foto 35 – Rompimento do Guarda Corpo
