RELATÓRIO FINAL

Da comissão mista composta pelos deputados **Ivan Naatz, Mário Motta, Maurício Peixer, Marquito e Antídio Aleixo Lunelli**, integrantes das Comissões de Trabalho, Administração e Serviço Público e de Turismo e Meio Ambiente, criada mediante aprovação do requerimento autuado sob o n. 193/2023, de iniciativa do deputado Ivan Naatz e constituída pelo **Ato da Presidência n. 129 - DL**, de 05 de outubro do ano de 2023, para investigar as causas do rompimento do reservatório de água da Companhia de Águas e Saneamento de Santa Catarina (Casan), no bairro Monte Cristo, em Florianópolis.

Florianópolis/SC, de 18 de março de 2024.

Em 6 de setembro de 2023 houve o rompimento do reservatório, chamado R4, da Companhia de Águas e Saneamento de Santa Catarina (Casan), localizado na Rua Luiz Carlos Prestes, no bairro Monte Cristo, em Florianópolis/SC. A Casan é a empresa responsável pelo serviço público de abastecimento de água na cidade desde 2012, quando foi assinado o Contrato de Programa, válido até 2032.

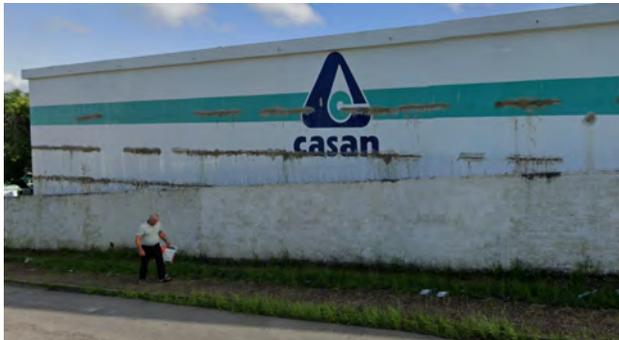
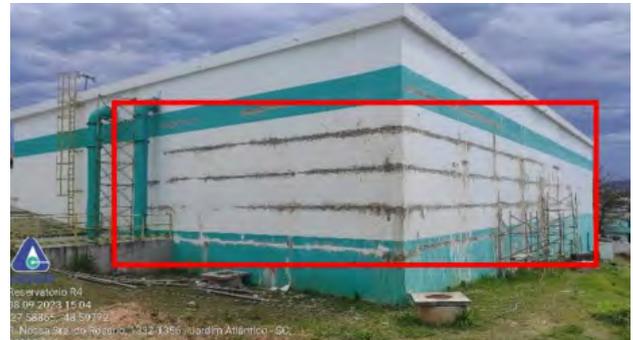
Figuras n. 7 e 8 - Infiltrações célula B (Google Maps) e A (relatório de auditoria CASAN - Port. 757/23, p. 06) [\(anexo\)](#)

É importante ressaltar que essas infiltrações, resultantes de problemas na estrutura, foram denunciadas pelos moradores locais, mobilizando a Defesa Civil de Florianópolis e outros órgãos municipais. Uma denúncia foi registrada em 09 de maio de 2022, conforme o ofício n. 099/SMS/DDC/2022 da Defesa Civil de Florianópolis (ARESC 2193/2023, págs. 20 e 21). Outra denúncia, recebida dias antes do desastre, também mencionava:

Apesar de naturalmente causar preocupação e aflição, totalmente legítimas, na população, essas infiltrações foram consideradas não relacionadas ao rompimento, conforme concluíram as perícias realizadas por especialistas, incluindo os peritos da Polícia Científica. Essas falhas na junta de concretagem estavam ligadas à estanqueidade e à estética da estrutura naquele momento. Segue trecho extraído do laudo pericial n. 2023.02.10155.23.004-50 - “exame na área de engenharia civil (local):

Por fim, nota-se que o problema das infiltrações persistiu de maio de 2022 até o momento do rompimento, em setembro de 2023. Esse longo período de tentativas malsucedidas para resolver os vazamentos pode indicar possíveis deficiências técnicas na execução da obra e no cumprimento das normas técnicas da ABNT. Após o primeiro teste de estanqueidade, que tinha uma previsão de 90 dias para solução das infiltrações, os reparos se prolongaram até o momento do rompimento, sem sucesso em cessar completamente as infiltrações.

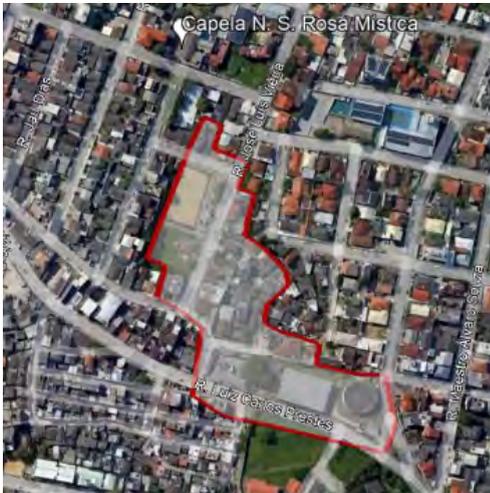
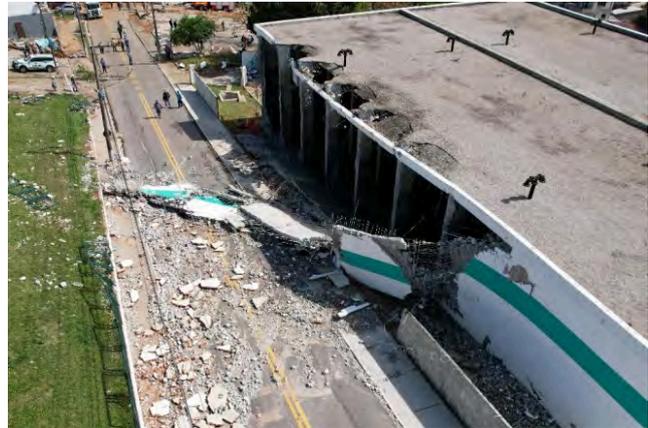
Abaixo, algumas fotos ilustram o impacto do rompimento e a destruição resultante:

Figuras n. 10 e 11 - Cl n. 284/2023 (ARESC 2030/2023) ([anexos](#))

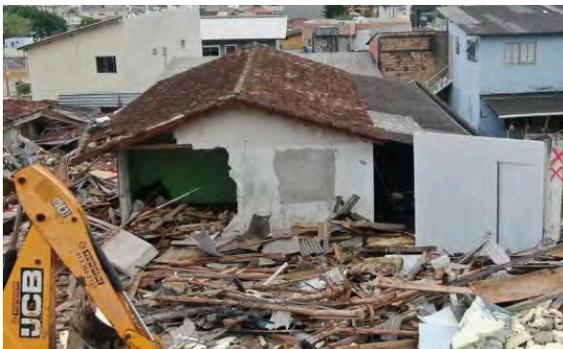
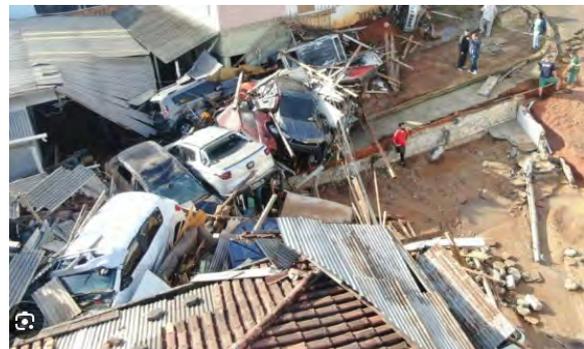
Figuras n. 12 e 13 - retiradas do Google

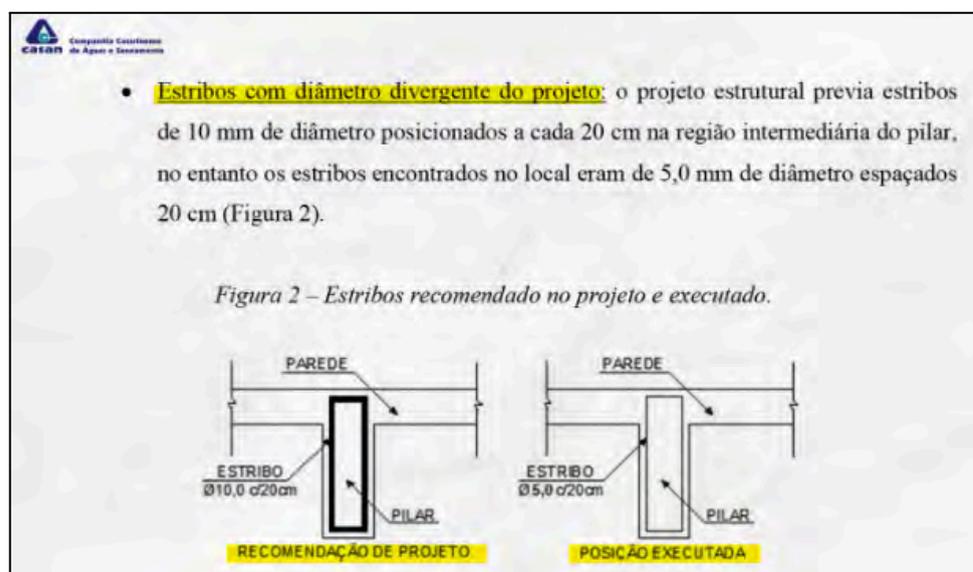
Figura n. 15 - Divergência 1: diâmetro e espaçamento dos estribos diferente do projetado ([anexo](#))

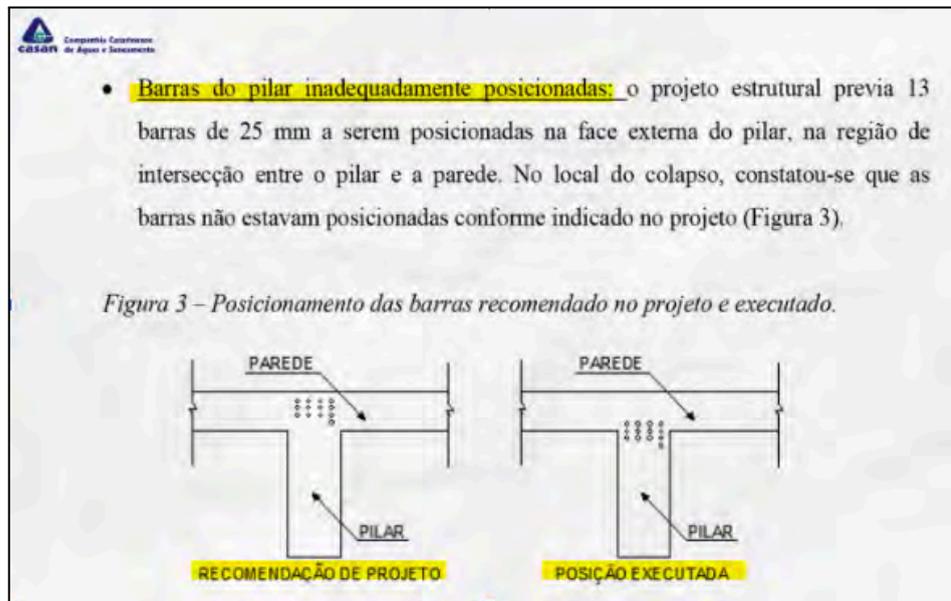
Figura n. 16 - Divergência 2: mau posicionamento das barras de ferro ([anexo](#))

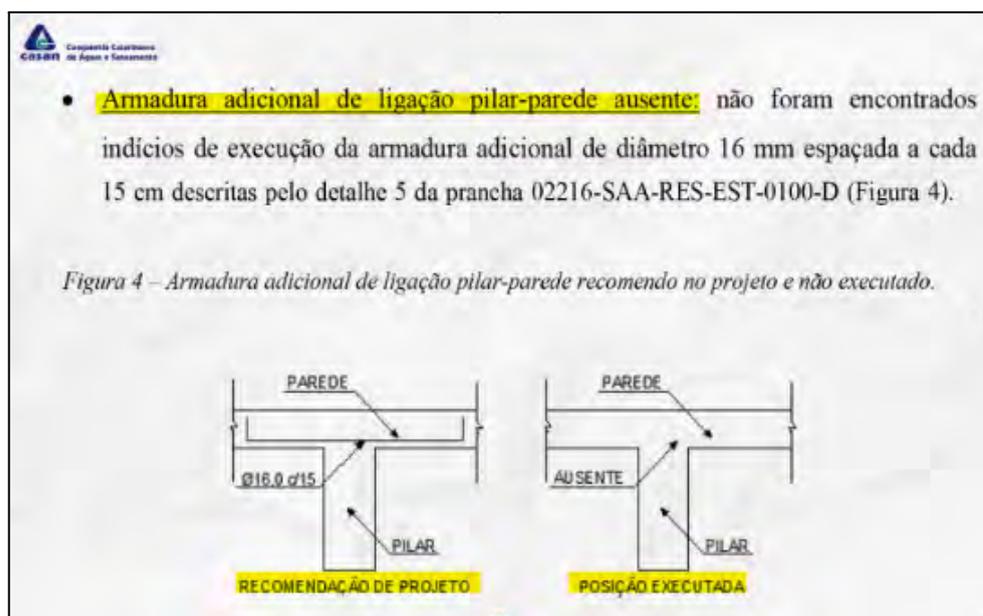
Figura n. 17 - Divergência 3: ausência de armadura de 16 mm entre pilares e paredes ([anexo](#))

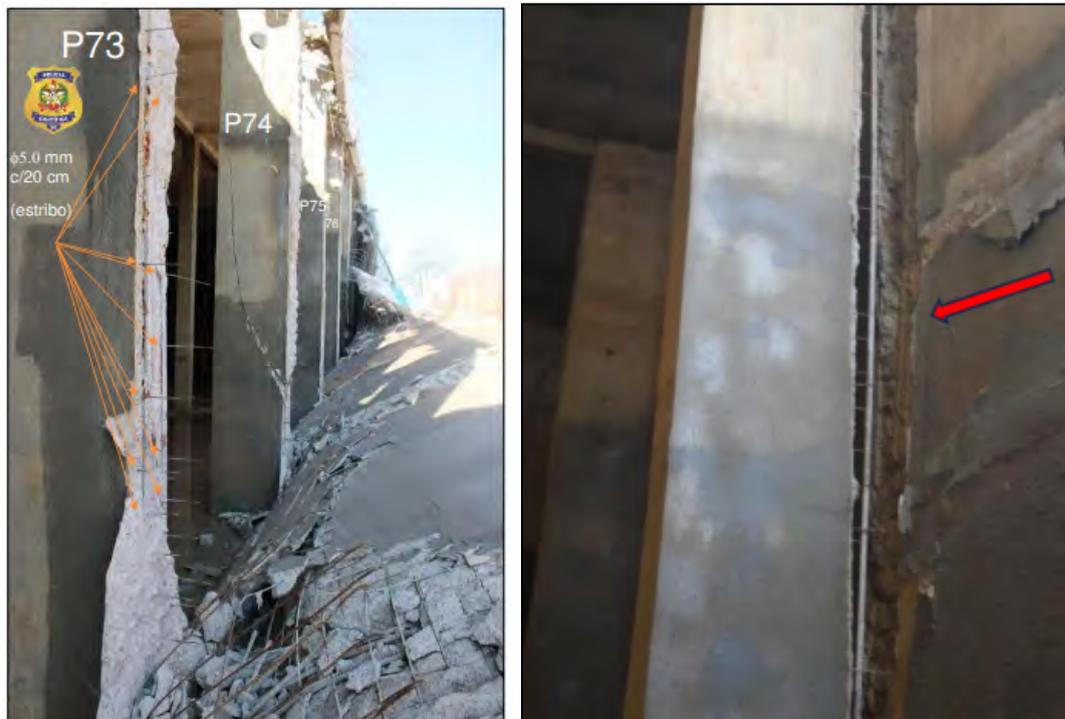
Passando para as **causas determinantes do rompimento**, o laudo pericial da Polícia Científica aponta, de maneira objetiva, que “o colapso da estrutura acontece pela incapacidade daquela parede estrutural transferir aos pilares adjacentes os esforços exercidos pela massa de água que havia em seu interior” (LP n. 2023.02.10155.23.004-50, p. 17), conforme evidenciam as fotos abaixo:

Figuras n. 22 e 23 [\(anexo\)](#) - Detalhe dos estribos rompidos (Laudo pericial da Polícia Científica) e estribos cedendo (Relatório técnico), p. 15, contratado pela Toposolo [\(anexo\)](#).

Note que, conforme pode ser visualizado na foto n. 23, a parede cede ao sofrer o esforço gerado pela massa de água, pois os estribos, que deveriam

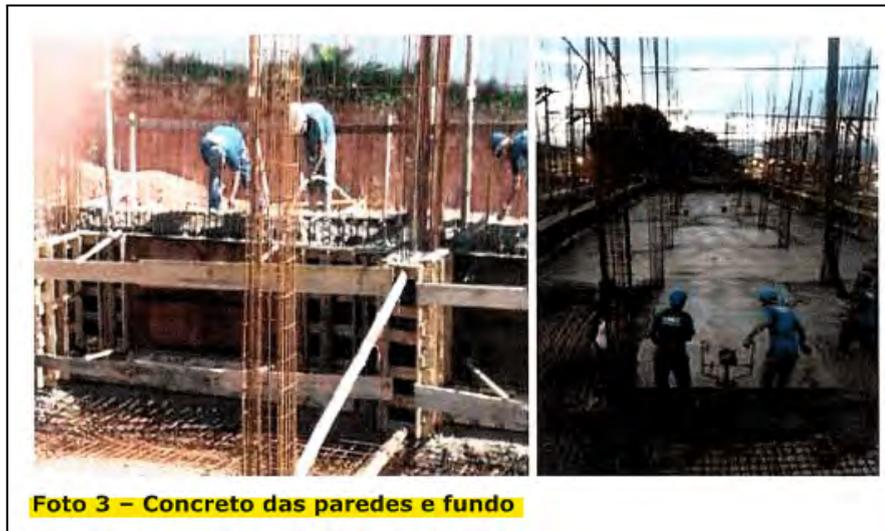
Figura n. 62 - Relatório fotográfico da 18ª medição ([anexo](#))

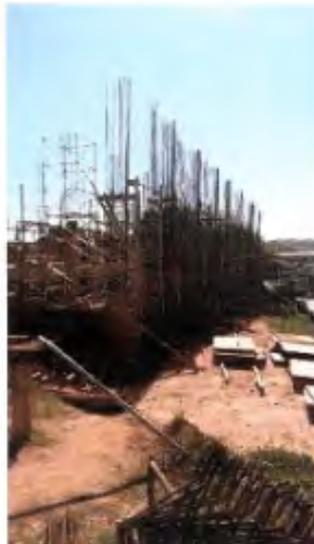
Segue abaixo registro do relatório fotográfico de mediação (SGP-e ARES 2193/2023, p. 386 e 387) para evidenciar o momento em que a obra estava em outubro/2017, mês em que não se localizou o faturamento da armadura N14 (16 mm) para a célula 1:

Foto 1 – Armadura das paredes e pilares

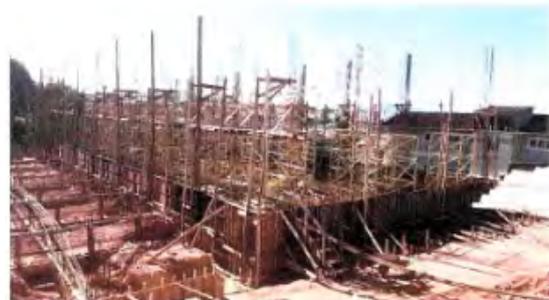
Foto 2 – Armadura de paredes e pilares

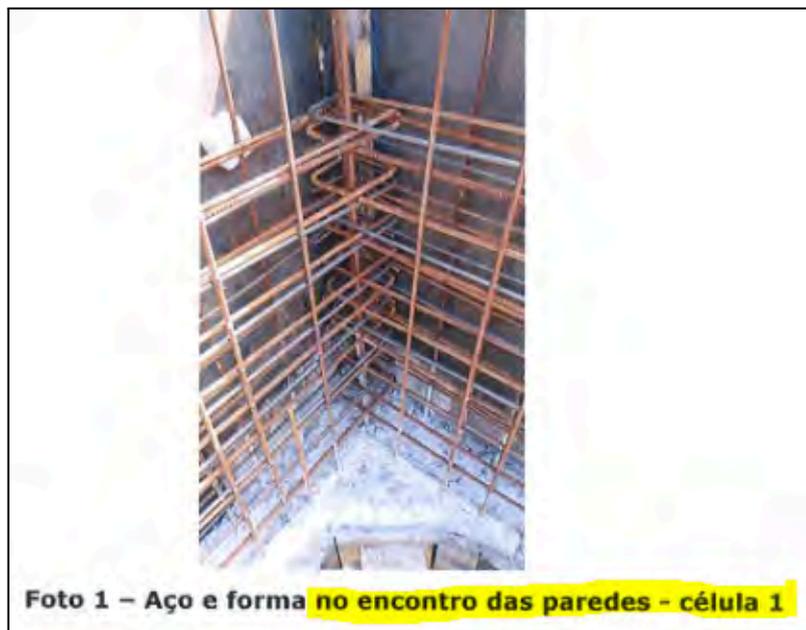
Porém, ainda buscando elementos sobre a situação, procurou-se também o relatório fotográfico do mês de referência da memória de cálculo citada na imagem n. 58, **de março/18**. E foi neste relatório fotográfico (SGP-e ARESC 2193/2023, p. 433) que consta justamente uma foto tirada do encontro entre paredes (mísula), onde notou-se que, **apesar da estrutura não estar finalizada**, na parte já montada não havia presença da armadura N5, conforme segue:

Figura n. 75 - Relatório fotográfico de medição n. 20 ([anexo](#))
