PARECER Nº 002/2023/ASOAE
Ref. SGPe SGG 00000050/2023

Florianópolis, 31 de março de 2023

Parecer Técnico - Ponte sobre o rio Perequê,
divisa entre Porto Belo e Itapema.

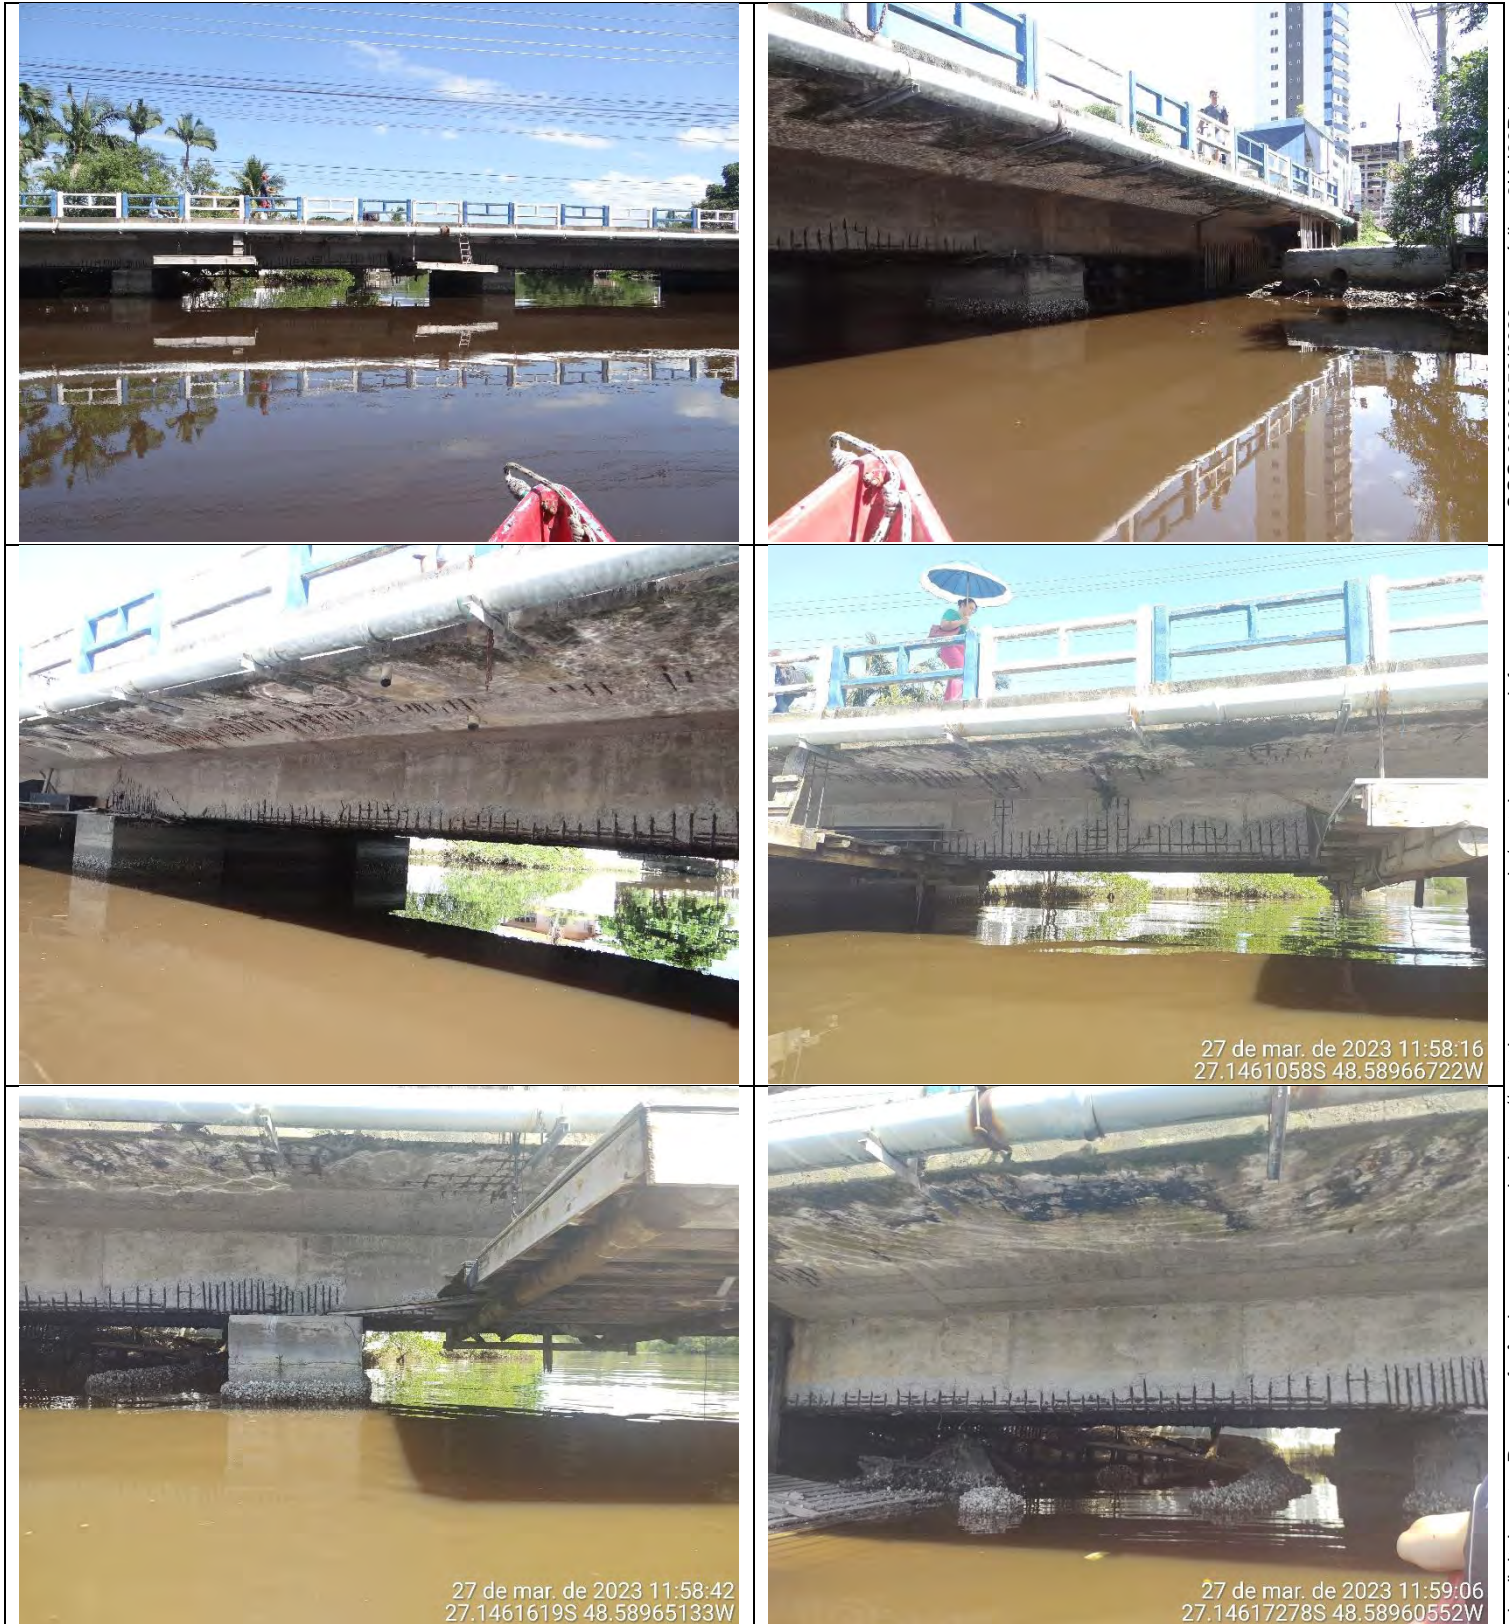
Figura 1 - Vista lateral da ponte, face nordeste

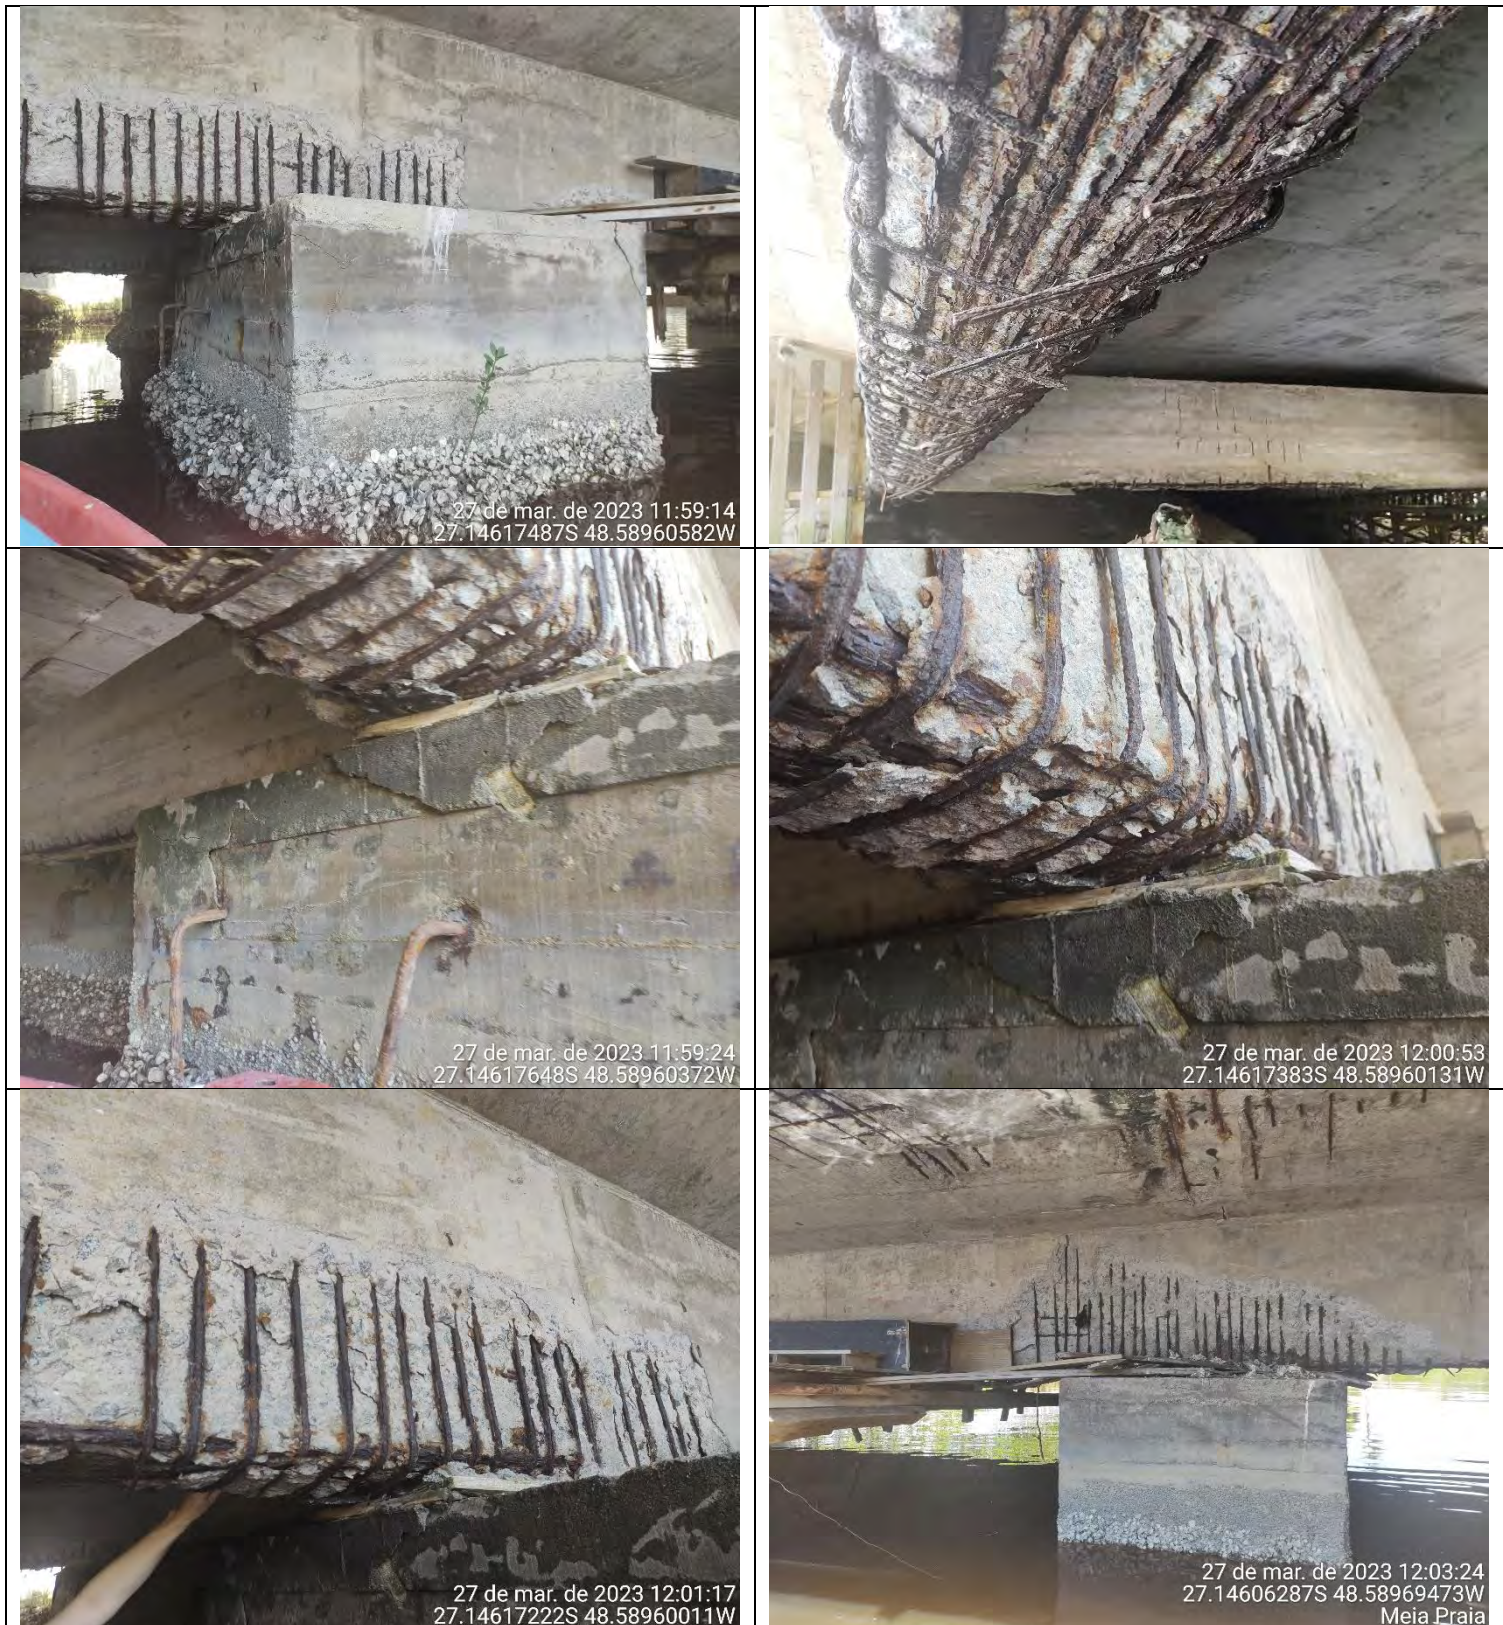
Figura 2 - Face nordeste: I. vista lateral do Apoio 2, com barras longitudinais e estribos rompidos e fissuras no bloco de coroamento / II. viga entre apoio 1 e 2 corroída e com todos os estribos rompidos / III. IV. e V. mais detalhes do apoio 2 / VI. apoio 3 com estribos rompidos, armadura exposta e corroída, concreto deslocado

Verificou-se que a armadura longitudinal das longarinas se encontra em avançado estado de corrosão, com elevada perda de seção transversal e rompimento de algumas barras. Analisando a situação das barras de aço em comparação com o projeto estrutural da ponte, conforme figura abaixo que mostra as amaduras longitudinais da viga, é válido considerar que as barras da 1ª camada inferior e as barras externas da 2ª e 3ª camada (barras 51, 32, 44, 31 e 44) já não contribuem para capacidade resistente da estrutura.

No que se refere à armadura transversal das longarinas, cujo objetivo é resistir aos esforços cortantes, observa-se claramente que houve o rompimento de praticamente todos os estribos ao longo do vão da viga. Nas faces laterais da viga a perda de seção do aço é significativa. Na região dos apoios, onde ocorrem os esforços cortantes máximos, a armadura transversal se encontra parcialmente exposta, com grande perda de seção e algumas barras rompidas. Essa situação implica aumento de dois tipos de riscos: a ruptura por cisalhamento na região dos apoios e o desprendimento das armaduras longitudinais que perderam o suporte adequado devido ao rompimento dos estribos.

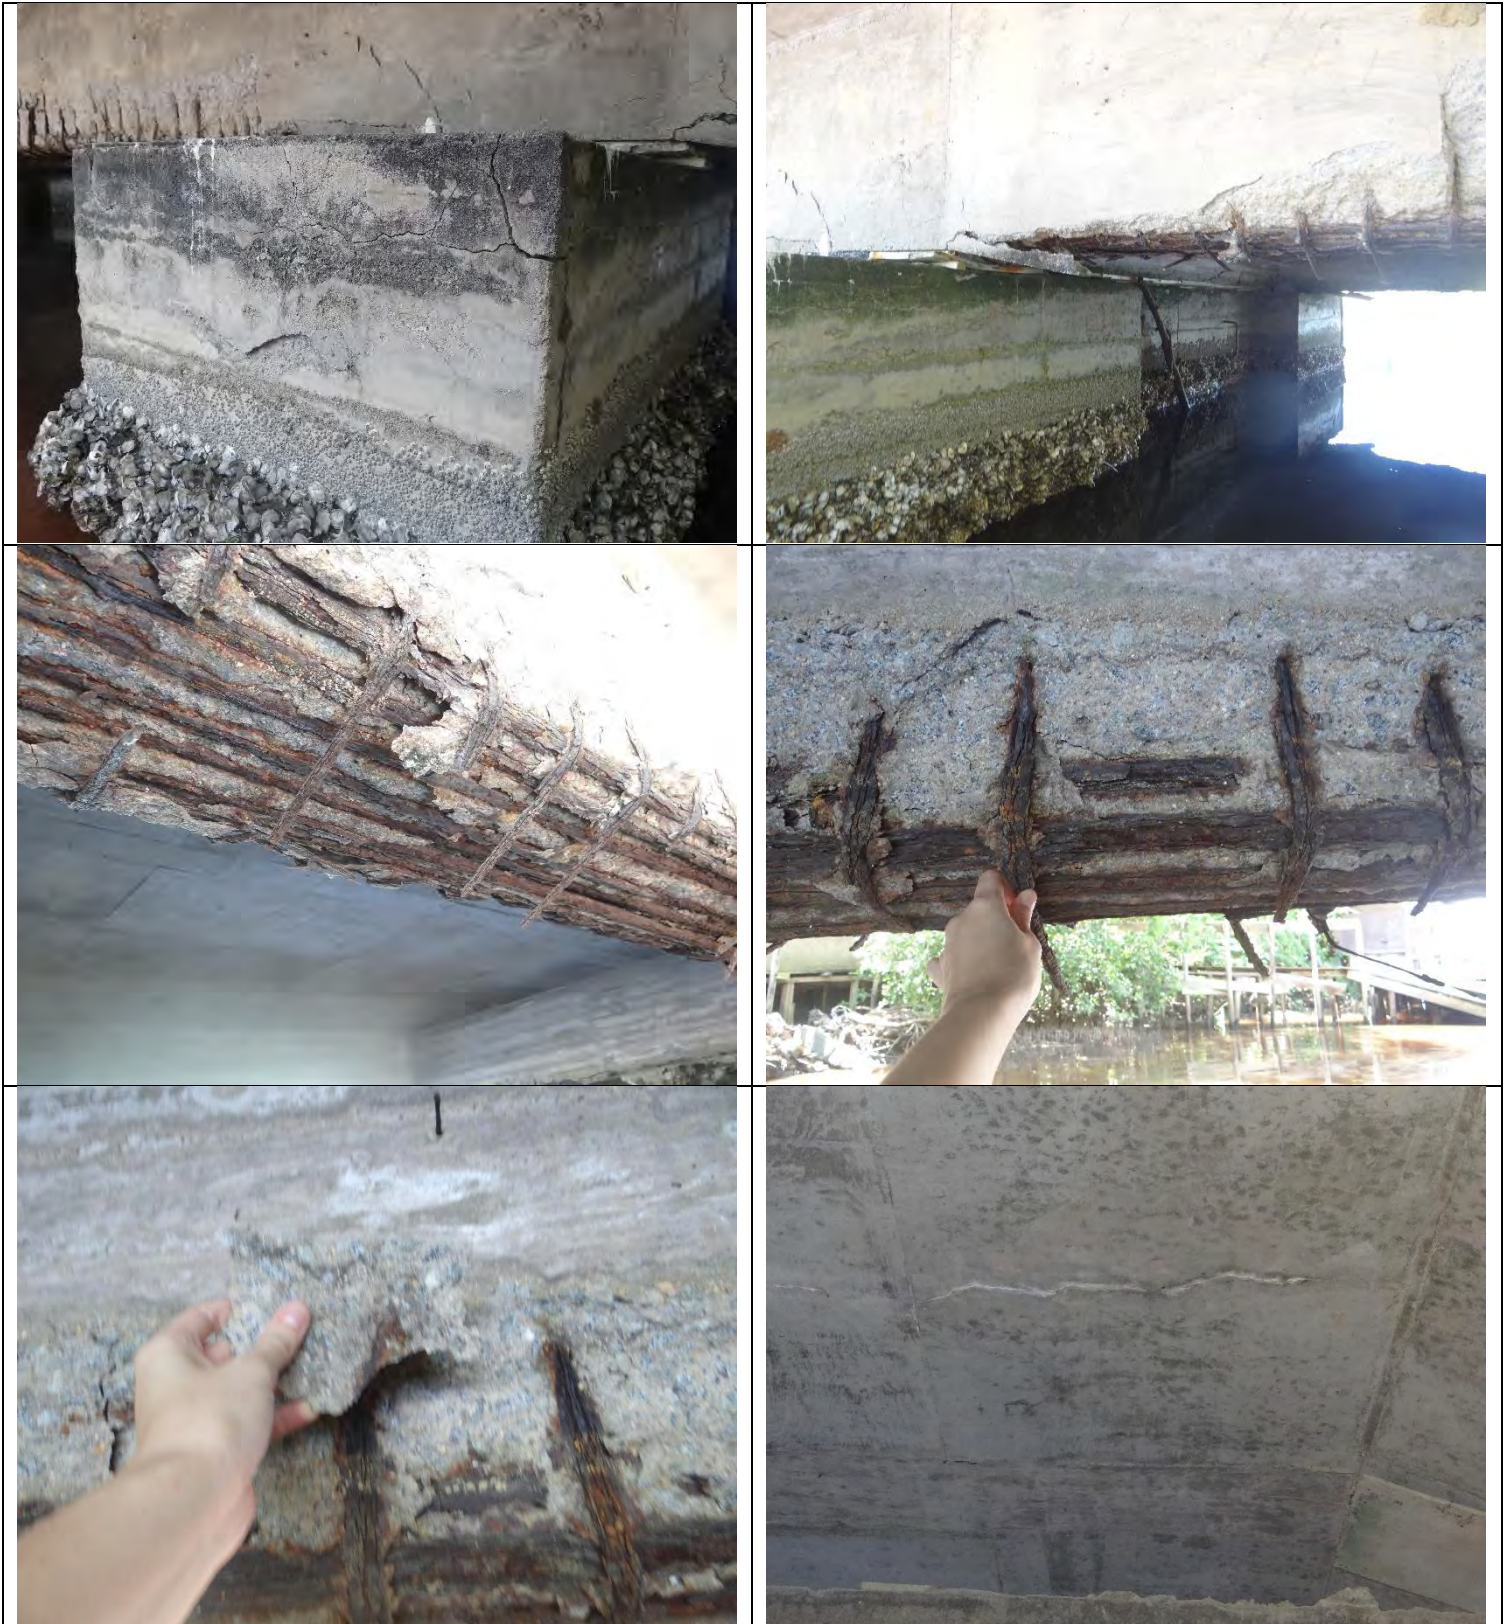
Figura 3 - Face nordeste: I. Fissuras no bloco de coroamento 4, concreto deslocado no apoio e armaduras expostas / II. Vista blocos eixo 4 / III e IV. Viga entre blocos de coroamento 4 e 5 com estribos totalmente rompidos, barras longitudinais expostas, corroídas e comprometidas / V. Viga entre bloco 4 e 5 com concreto soltando, deslocando / VI. Eflorescência em laje entre blocos 4 e 5

A infraestrutura, composta pelos blocos de coroamento e estacas metálicas, foi avaliada levando-se em conta os blocos de coroamento, que apresentam fissuras acima dos limites determinados pela ABNT NBR 6118 e armaduras expostas e corroídas, sendo atribuída nota 2 nos parâmetros estrutural e de durabilidade. Cabe ressaltar que, conforme informações obtidas em campo, quando a maré está baixa as estacas ficam expostas, e é possível verificar que a camada de concreto que as cobre -como forma de preservar as estruturas-, está deslocada, onde é possível visualizar as estacas metálicas, que estão corroídas. Portanto, para uma asseguração estrutural da ponte também se faz necessária uma inspeção subaquática, visando aferir a real condição das estacas, bem como se houve perda de seção devido à corrosão.

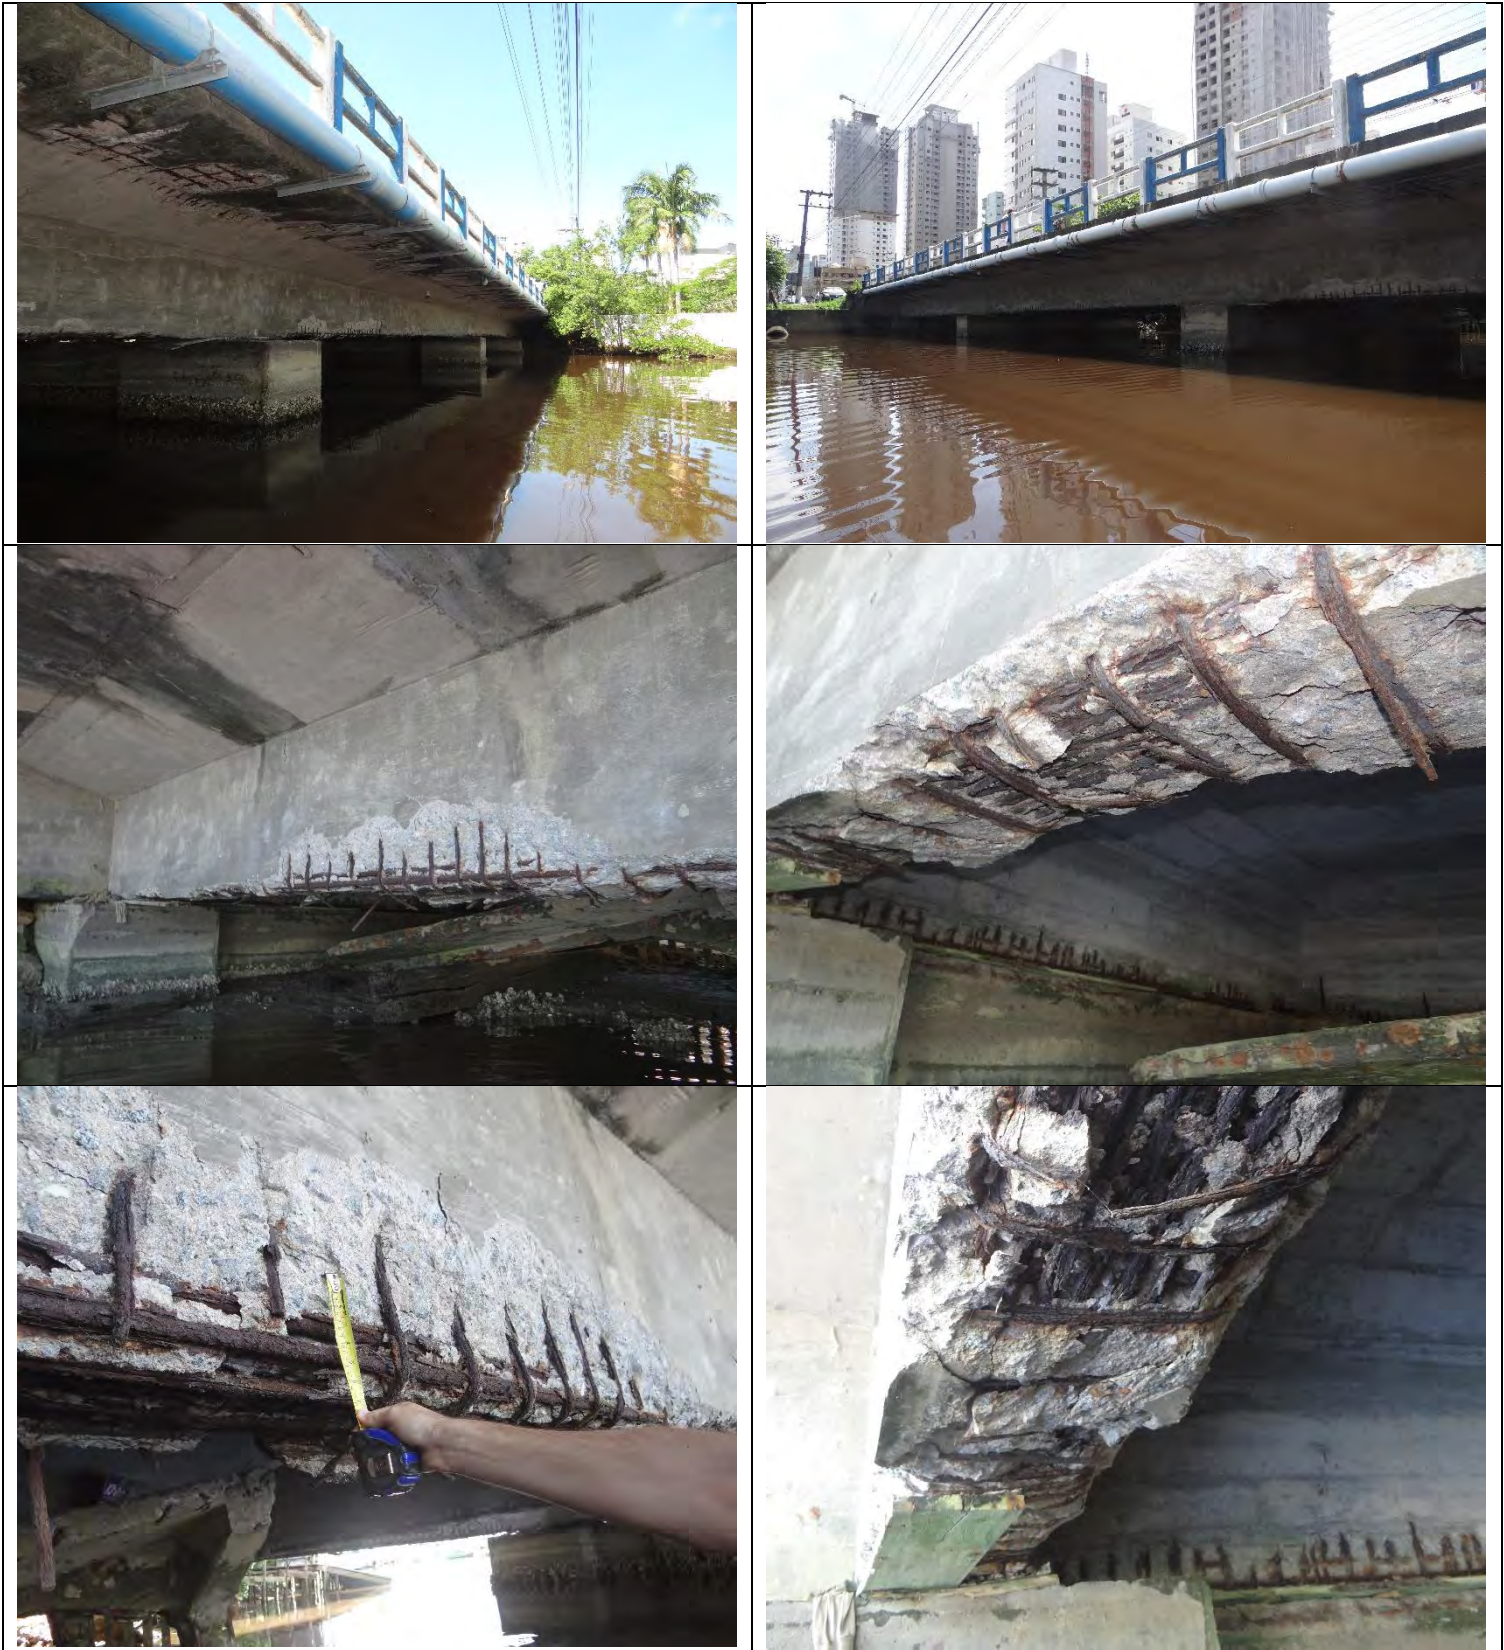
Figura 4 - Face sudoeste: I e II. Vista lateral da ponte / III, IV, V e VI. Viga entre blocos 4 e 5

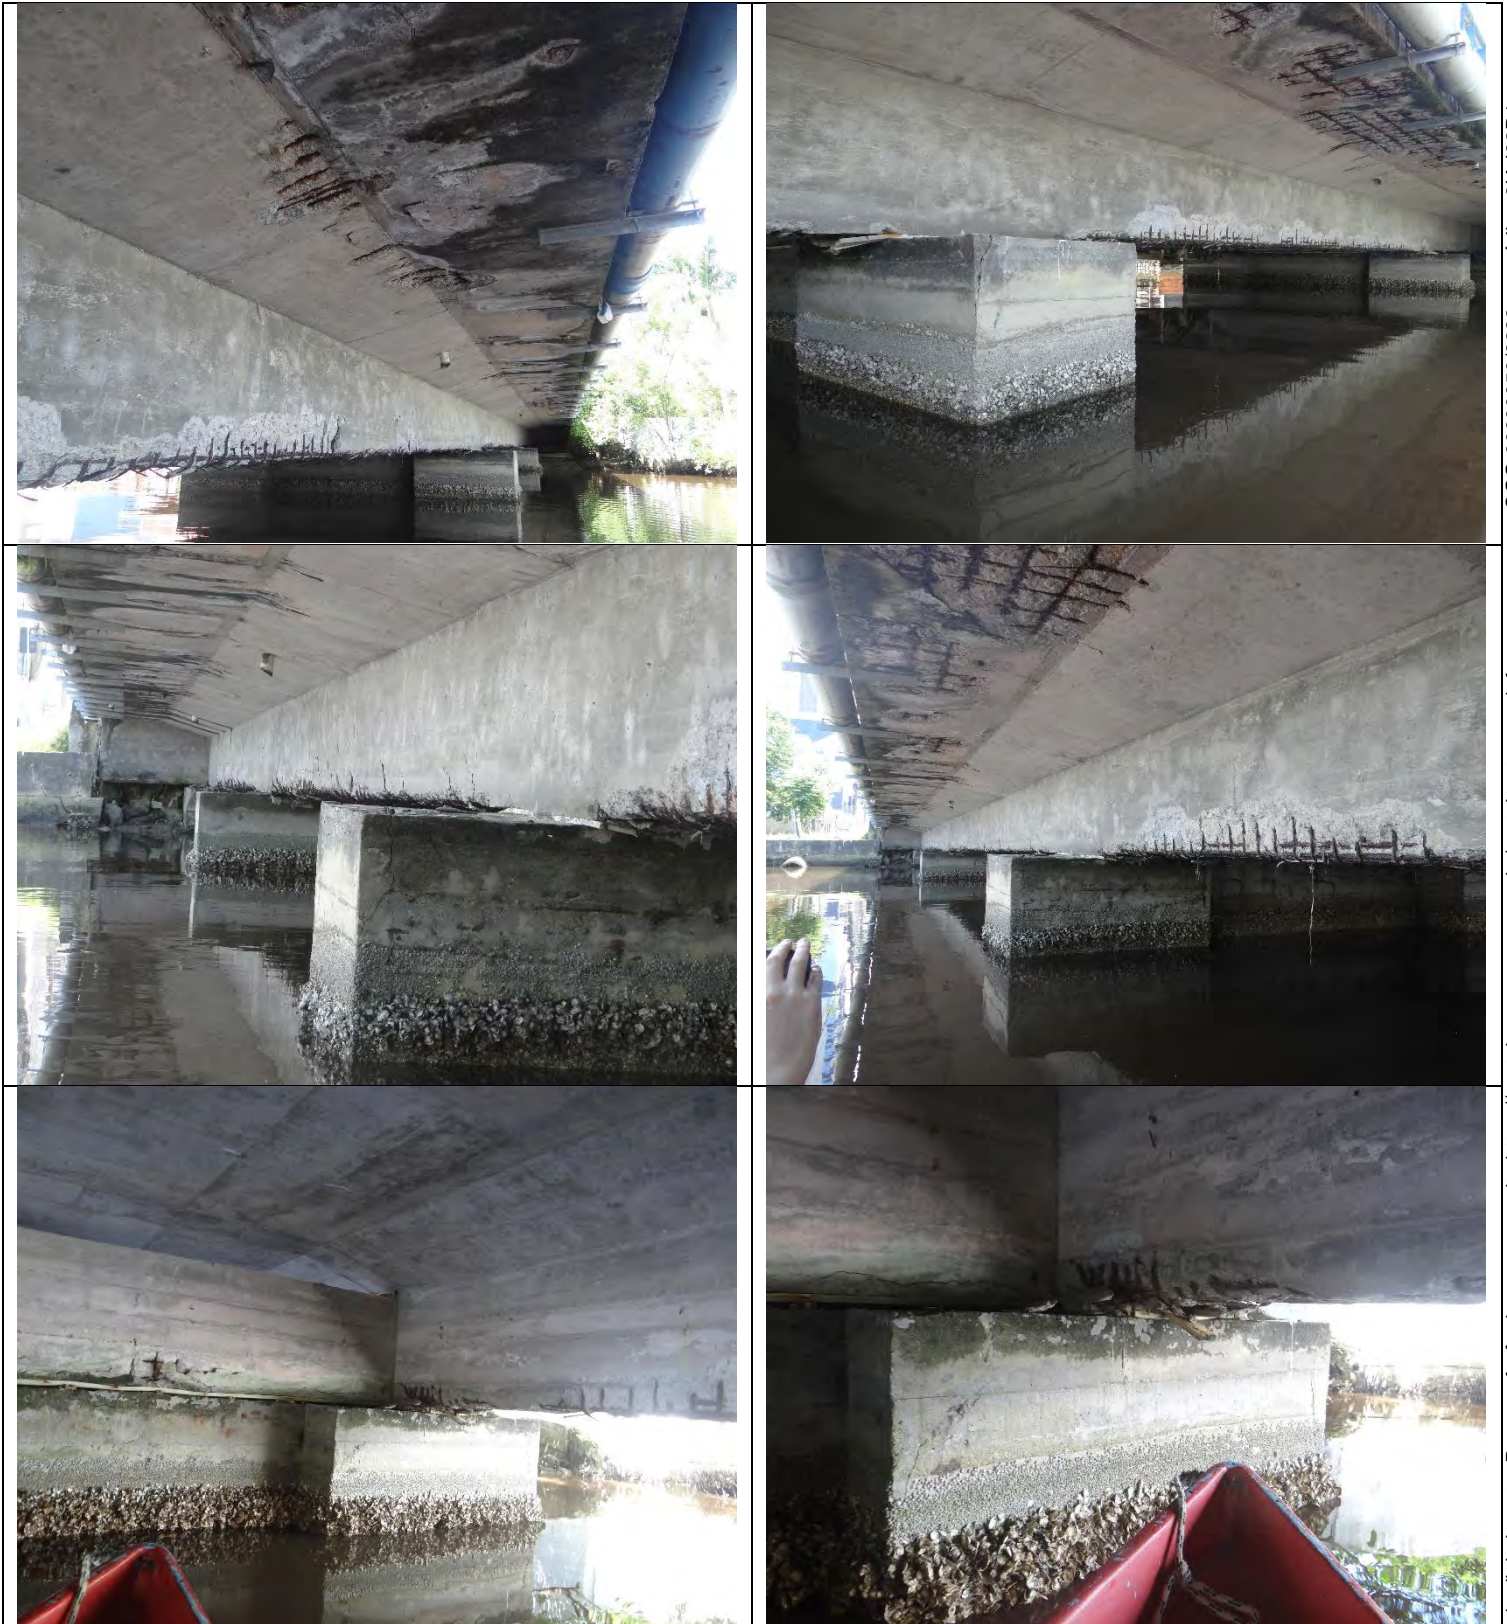
Figura 5 - Face sudoeste: I, II, III, IV. Vista lateral da ponte. / V e VI. Viga com estribos comprometidos no apoio e bloco de coroamento 4 fissurado

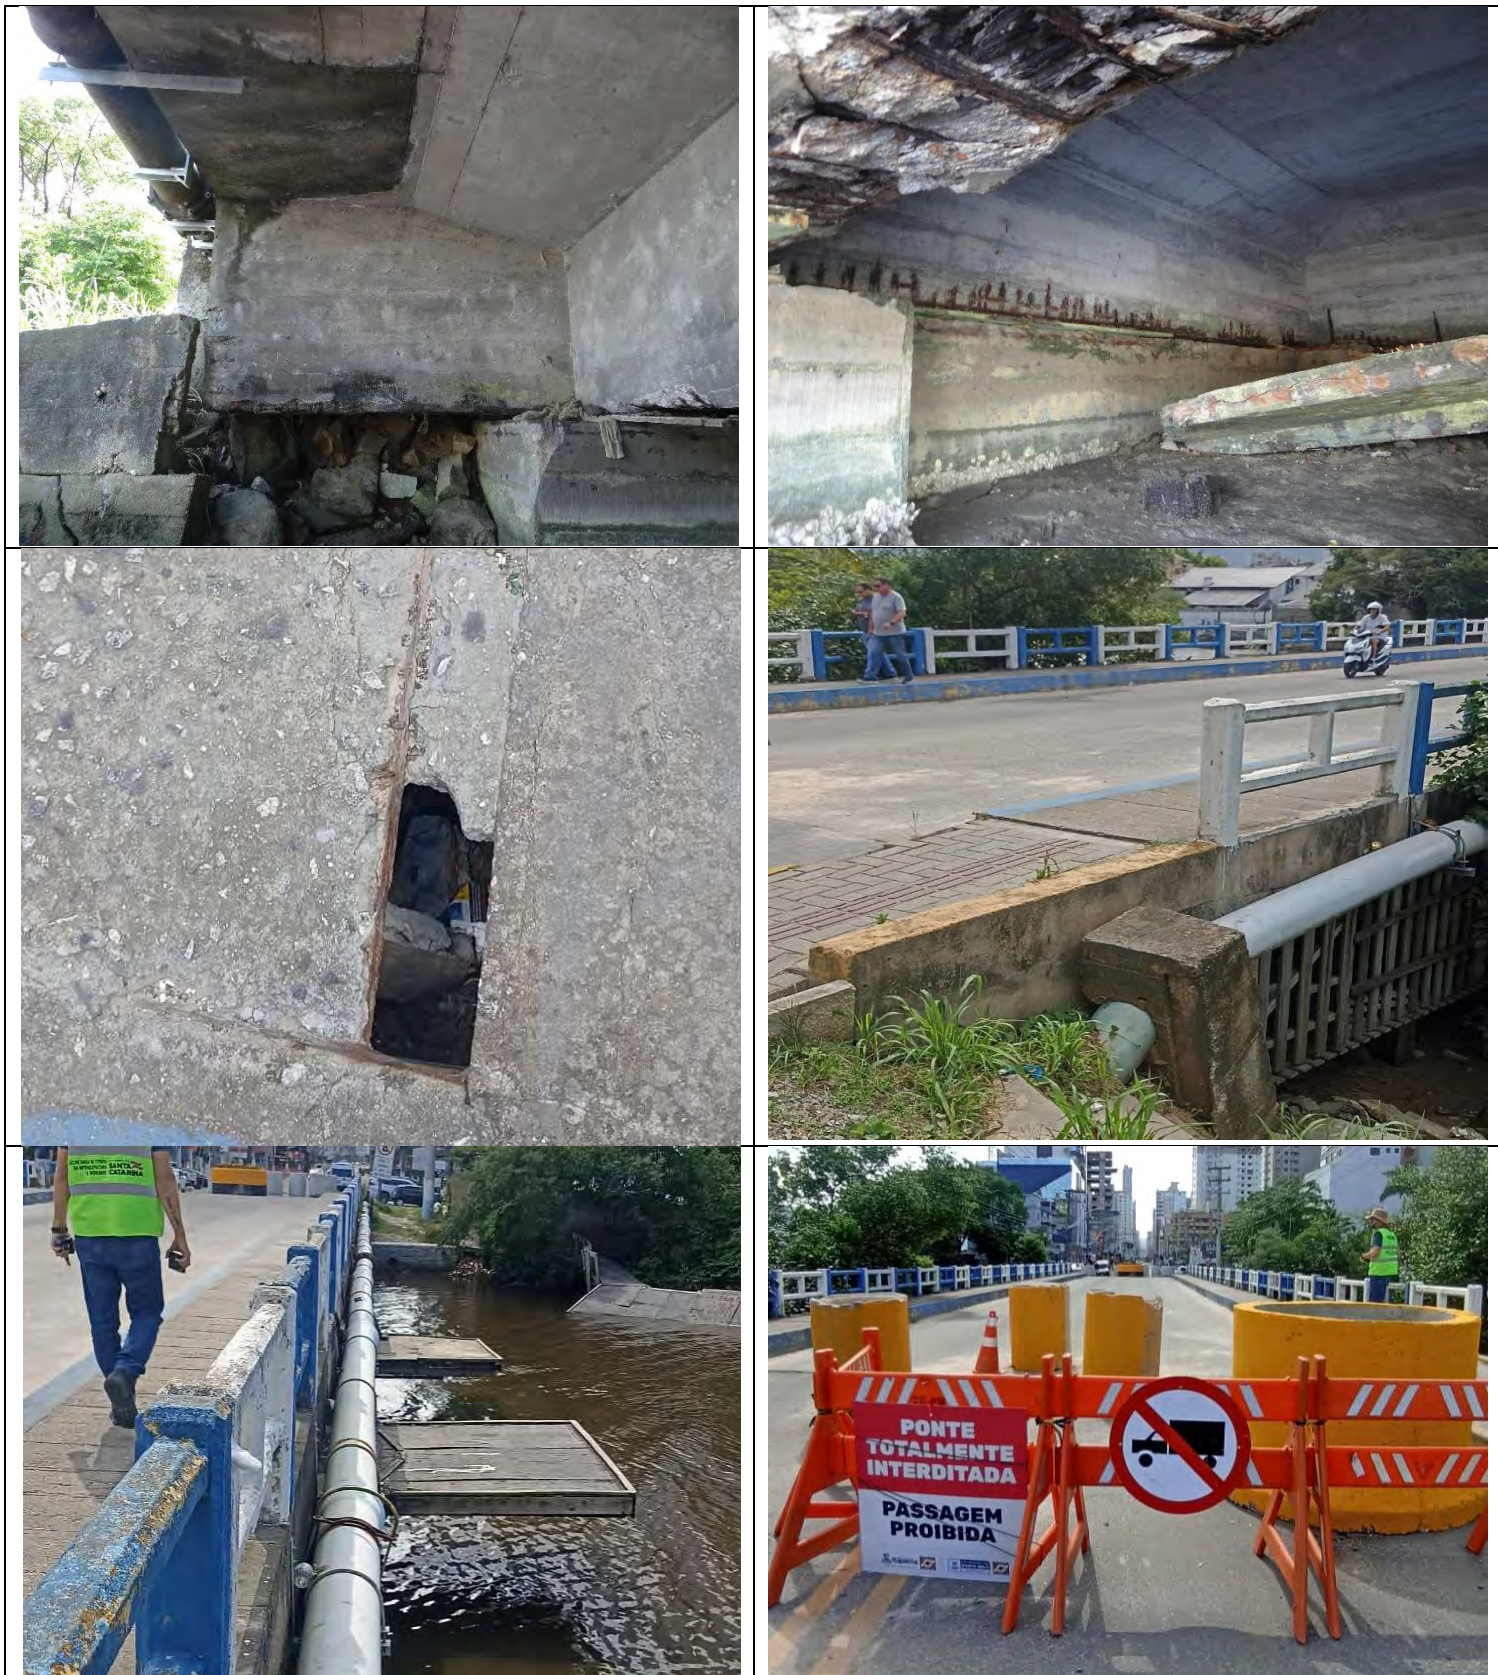
Figura 6 - Face sudoeste: I. Vista frontal da ala e encontro/ II. Vista da travessa de encontro entre os blocos do eixo 5/ III. Buraco no passeio/ IV. Vista lateral da cabeceira à nordeste / V. Vista de cima da ponte da face nordeste / VI. Sinalização de interdição da OAE

Os elementos complementares são caracterizados por elementos que não possuem função estrutural, como guarda-corpo, guarda-rodas e passeio. Os guarda-corpos estão com a altura desatualizada em relação às normativas vigentes, que determinam uma altura mínima de 0,9 m. Ademais, há buracos no passeio, o que compromete a acessibilidade e a durabilidade das placas de concreto que compõem a calçada. As inconsistências supracitadas motivaram a escolha da nota 3 para os elementos complementares, nos parâmetros funcional e de durabilidade.

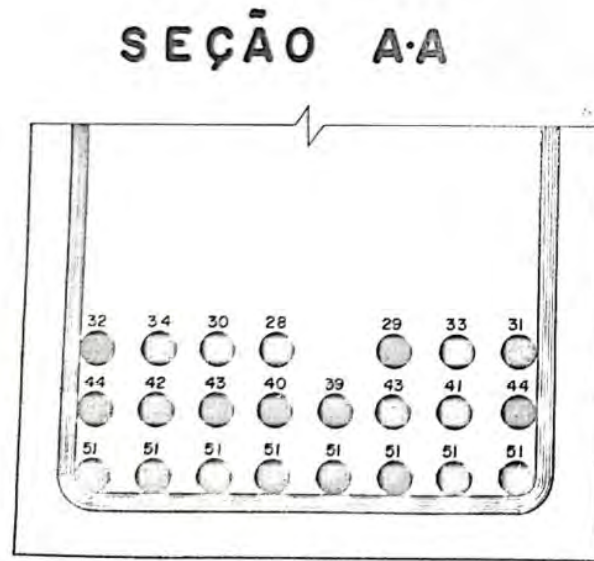
Figura 7 - Seção da viga longarina conforme Projeto Executivo

Embora as armaduras internas da 2ª e 3ª camada não estejam totalmente expostas, é provável que também se encontrem em estado avançado de corrosão, uma vez que foi observado fácil deslocamento do concreto de entre a 1ª e 2ª camada, além de manchas de ferrugem e fissuras, indicando que houve aumento diametral da área das barras de aço em razão da corrosão. Outro fator que corrobora com a hipótese na qual essas armaduras também se encontram deterioradas é o longo período em que elas não possuem uma proteção (cobrimento de concreto) adequada, tendo em vista que no laudo elaborado em 2010 já fora apontado o desprendimento do cobrimento do concreto na parte inferior da viga, ou seja, as armaduras estariam há mais de uma década parcialmente expostas a ataques de íons cloreto oriundos da oscilação da água do mar e respingos de maré.

Verifica-se que o esforço solicitante ($M_{k,solicitante} \cong 126 \text{ t.m}$) ultrapassa a capacidade resistente da viga ($M_{k,resistente} \cong 124,6 \text{ t.m}$) quando se considera perda de 15% de seção das armaduras internas, cenário possível conforme descrito anteriormente.
