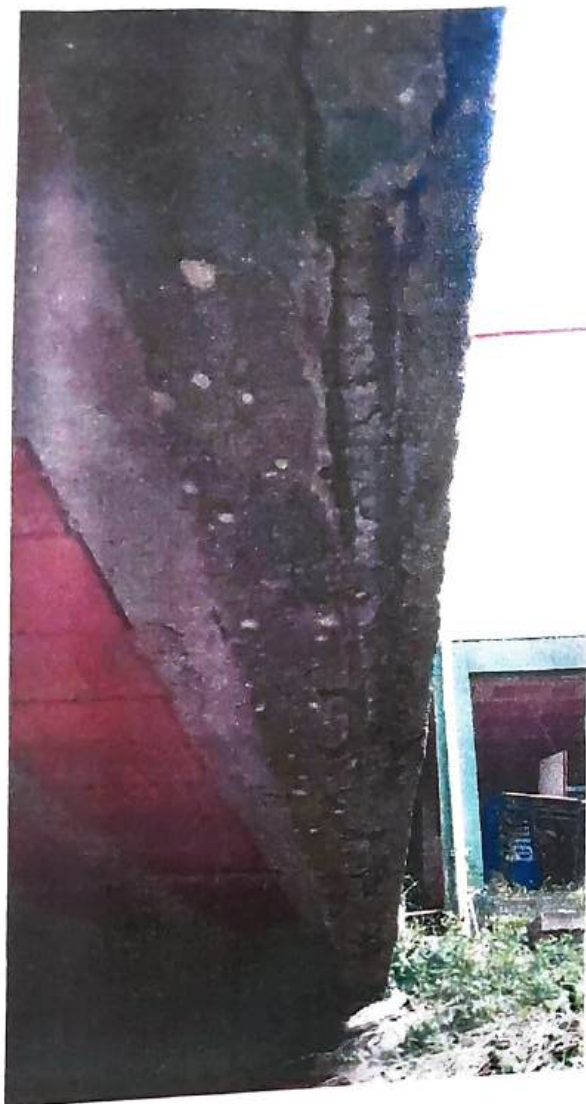
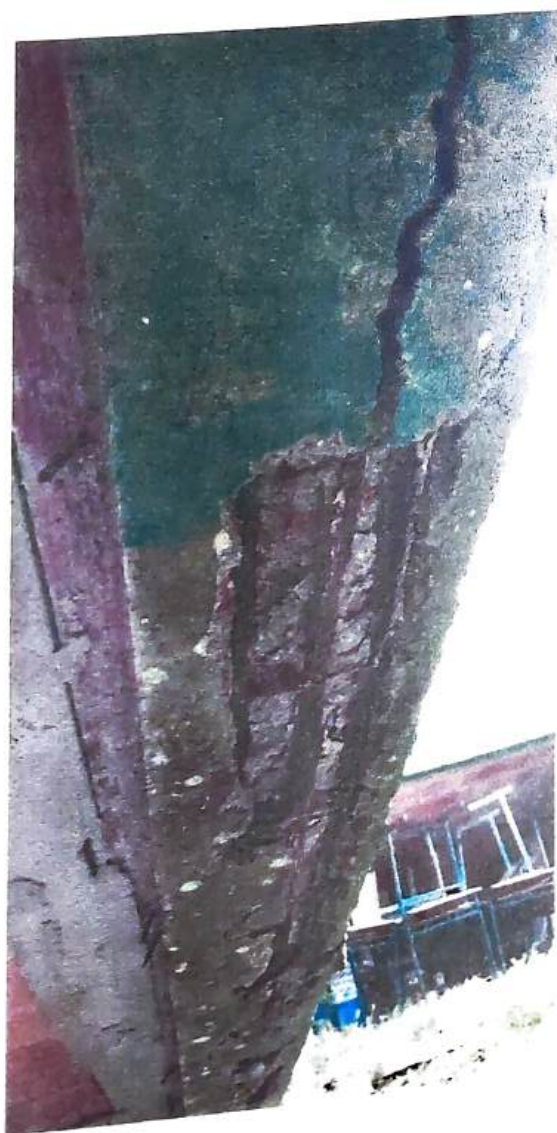
Estrutura de ferro exposta embaixo do refeitório

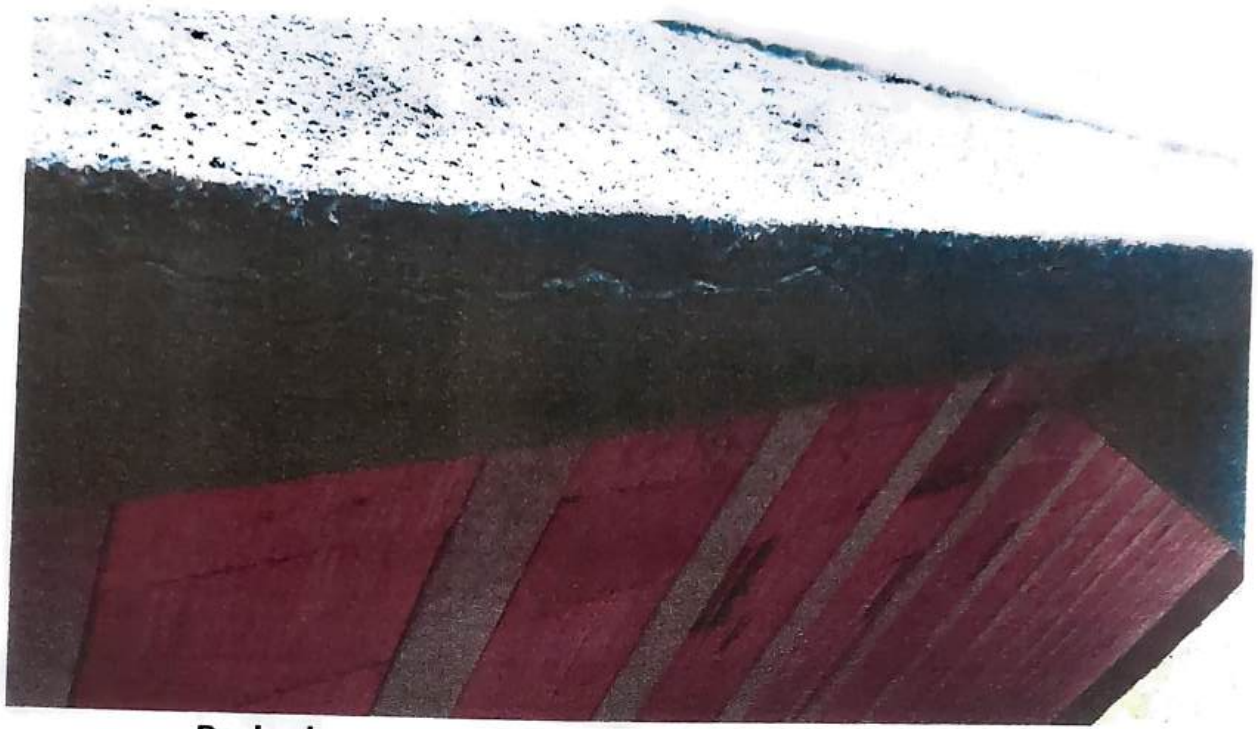
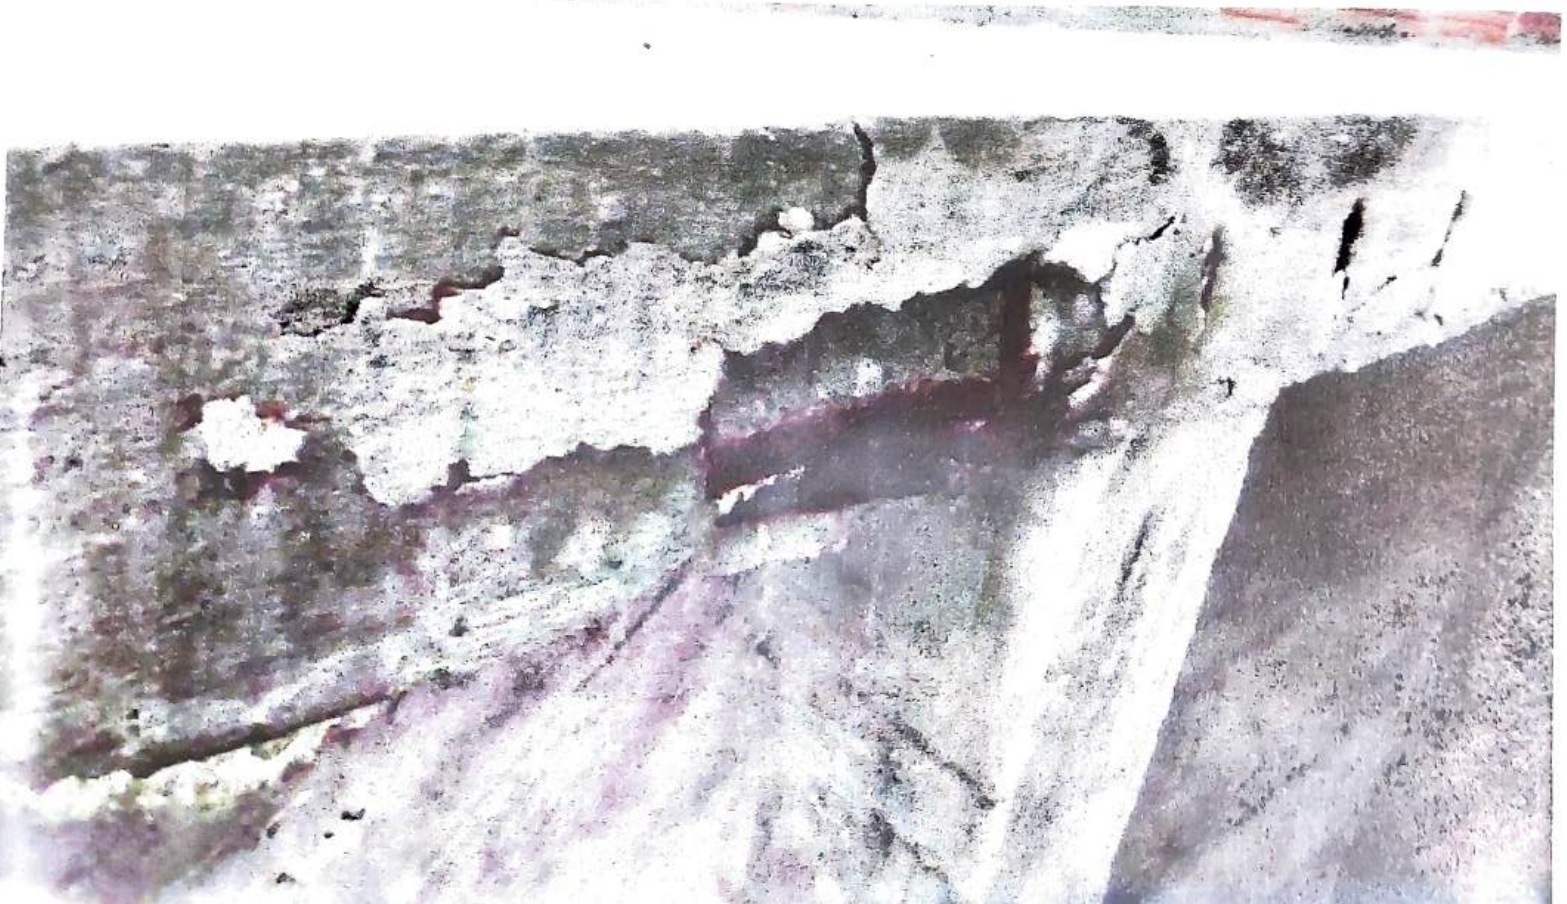
Rachaduras nas vigas que ficam abaixo do refeitório

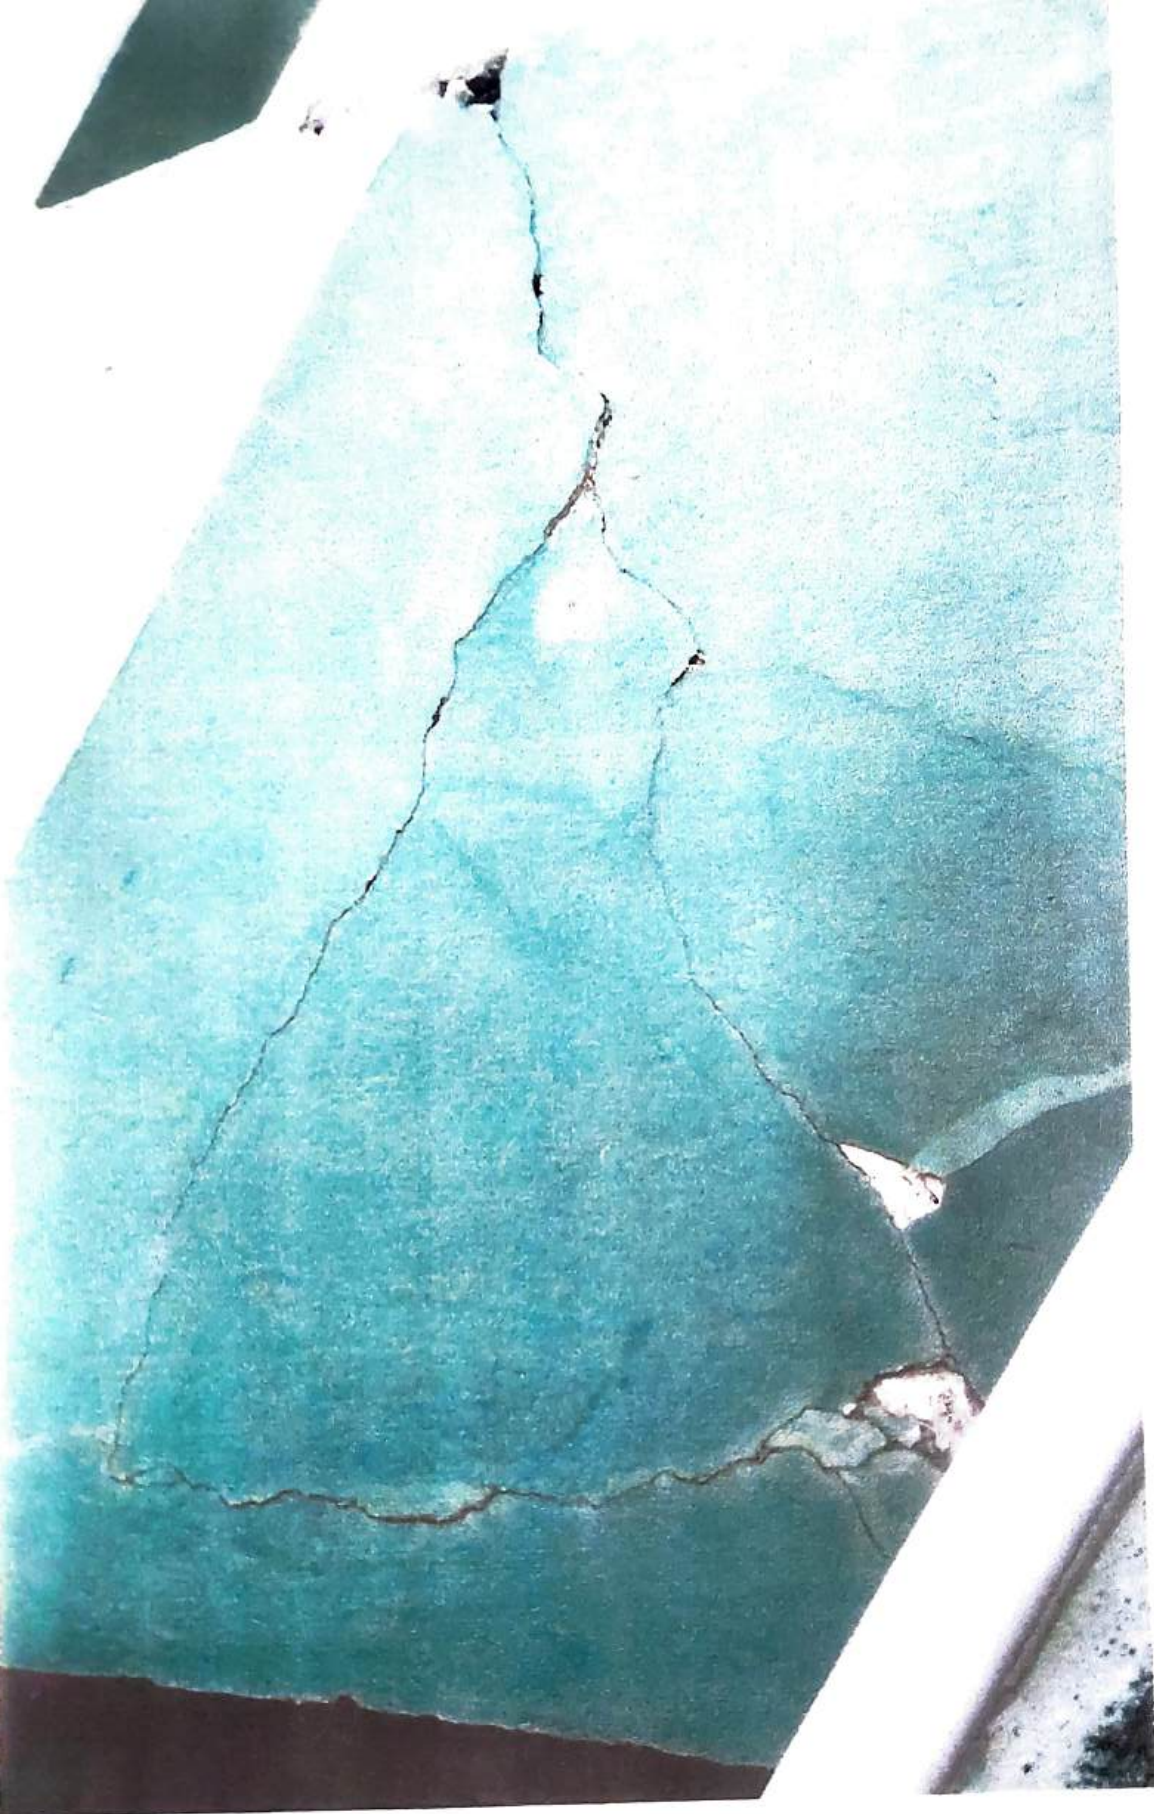
Rachadura no muro de grande extensão no muro da porta principal da escola (escadaria)

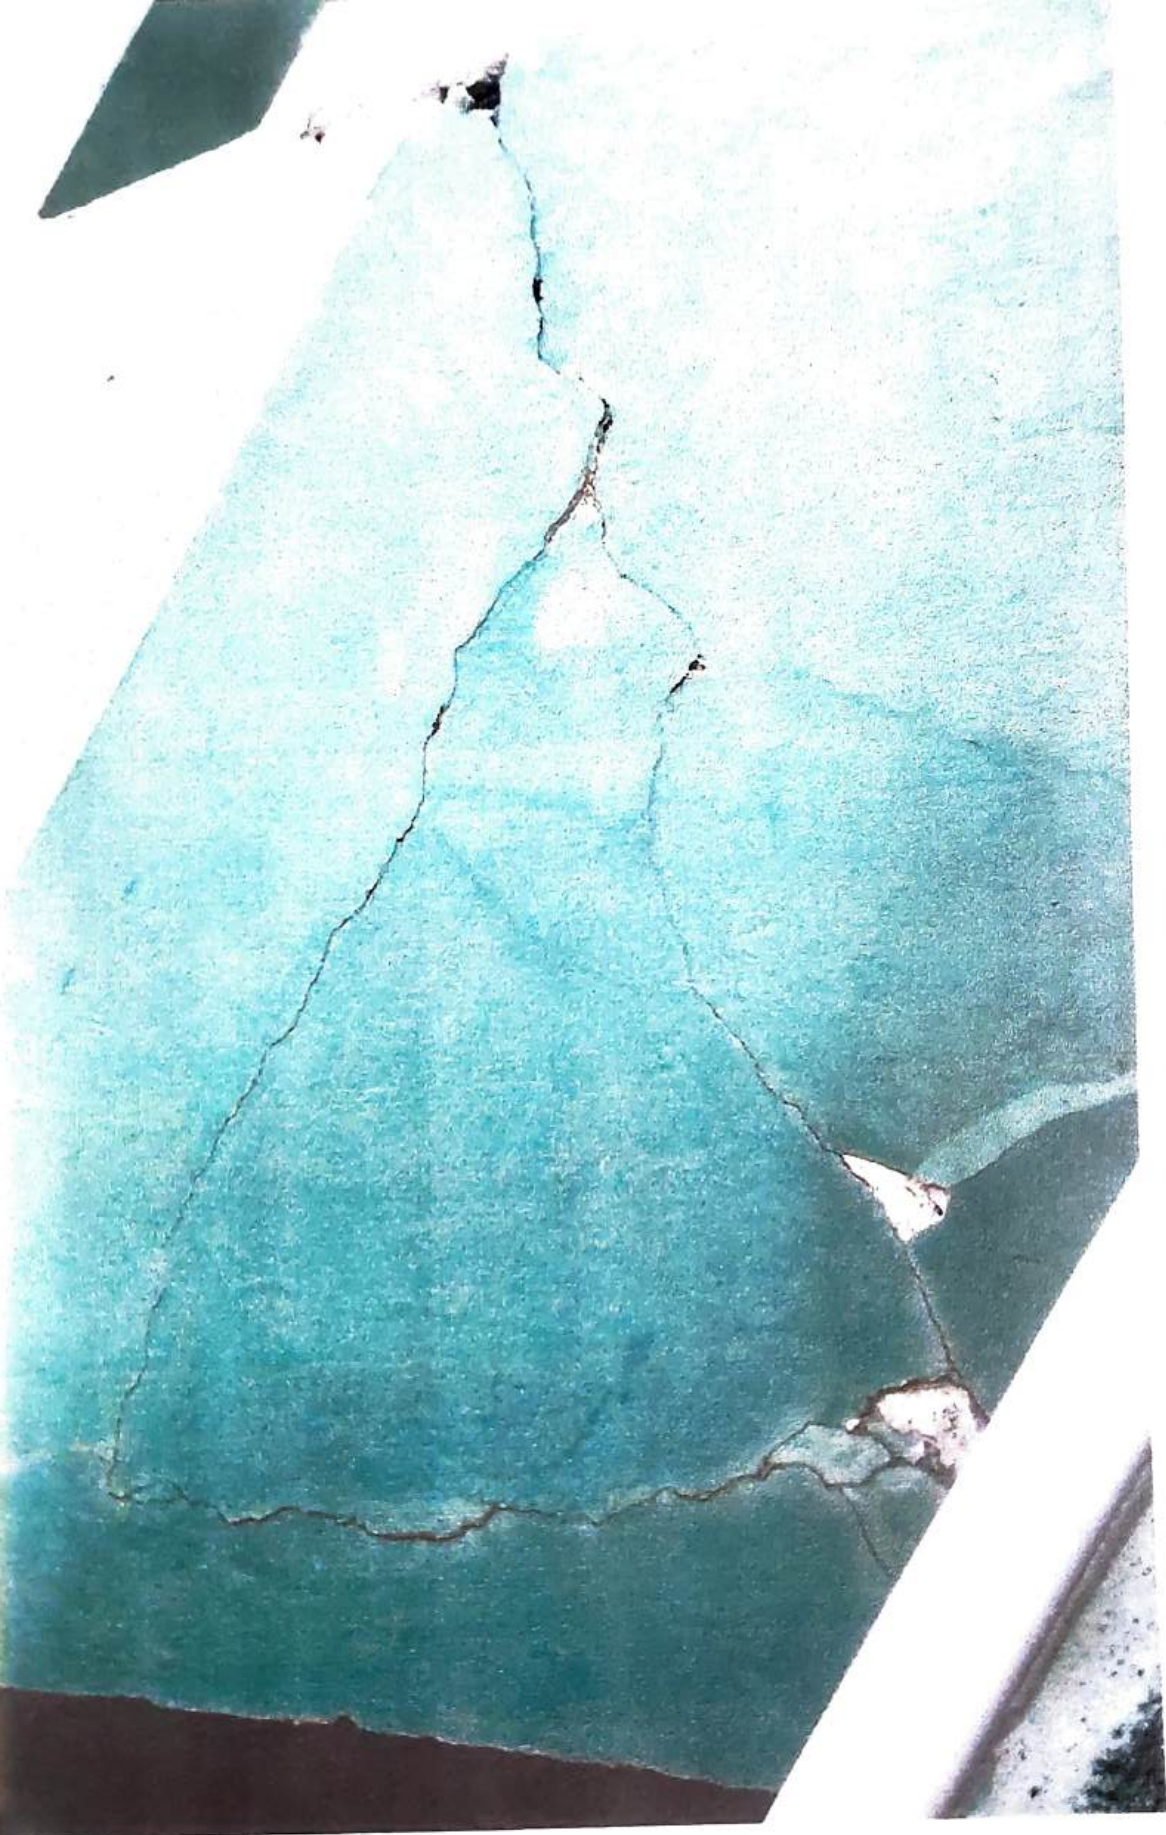
Rachadura no muro de grande extensão no muro da porta principal da escola (escadaria)

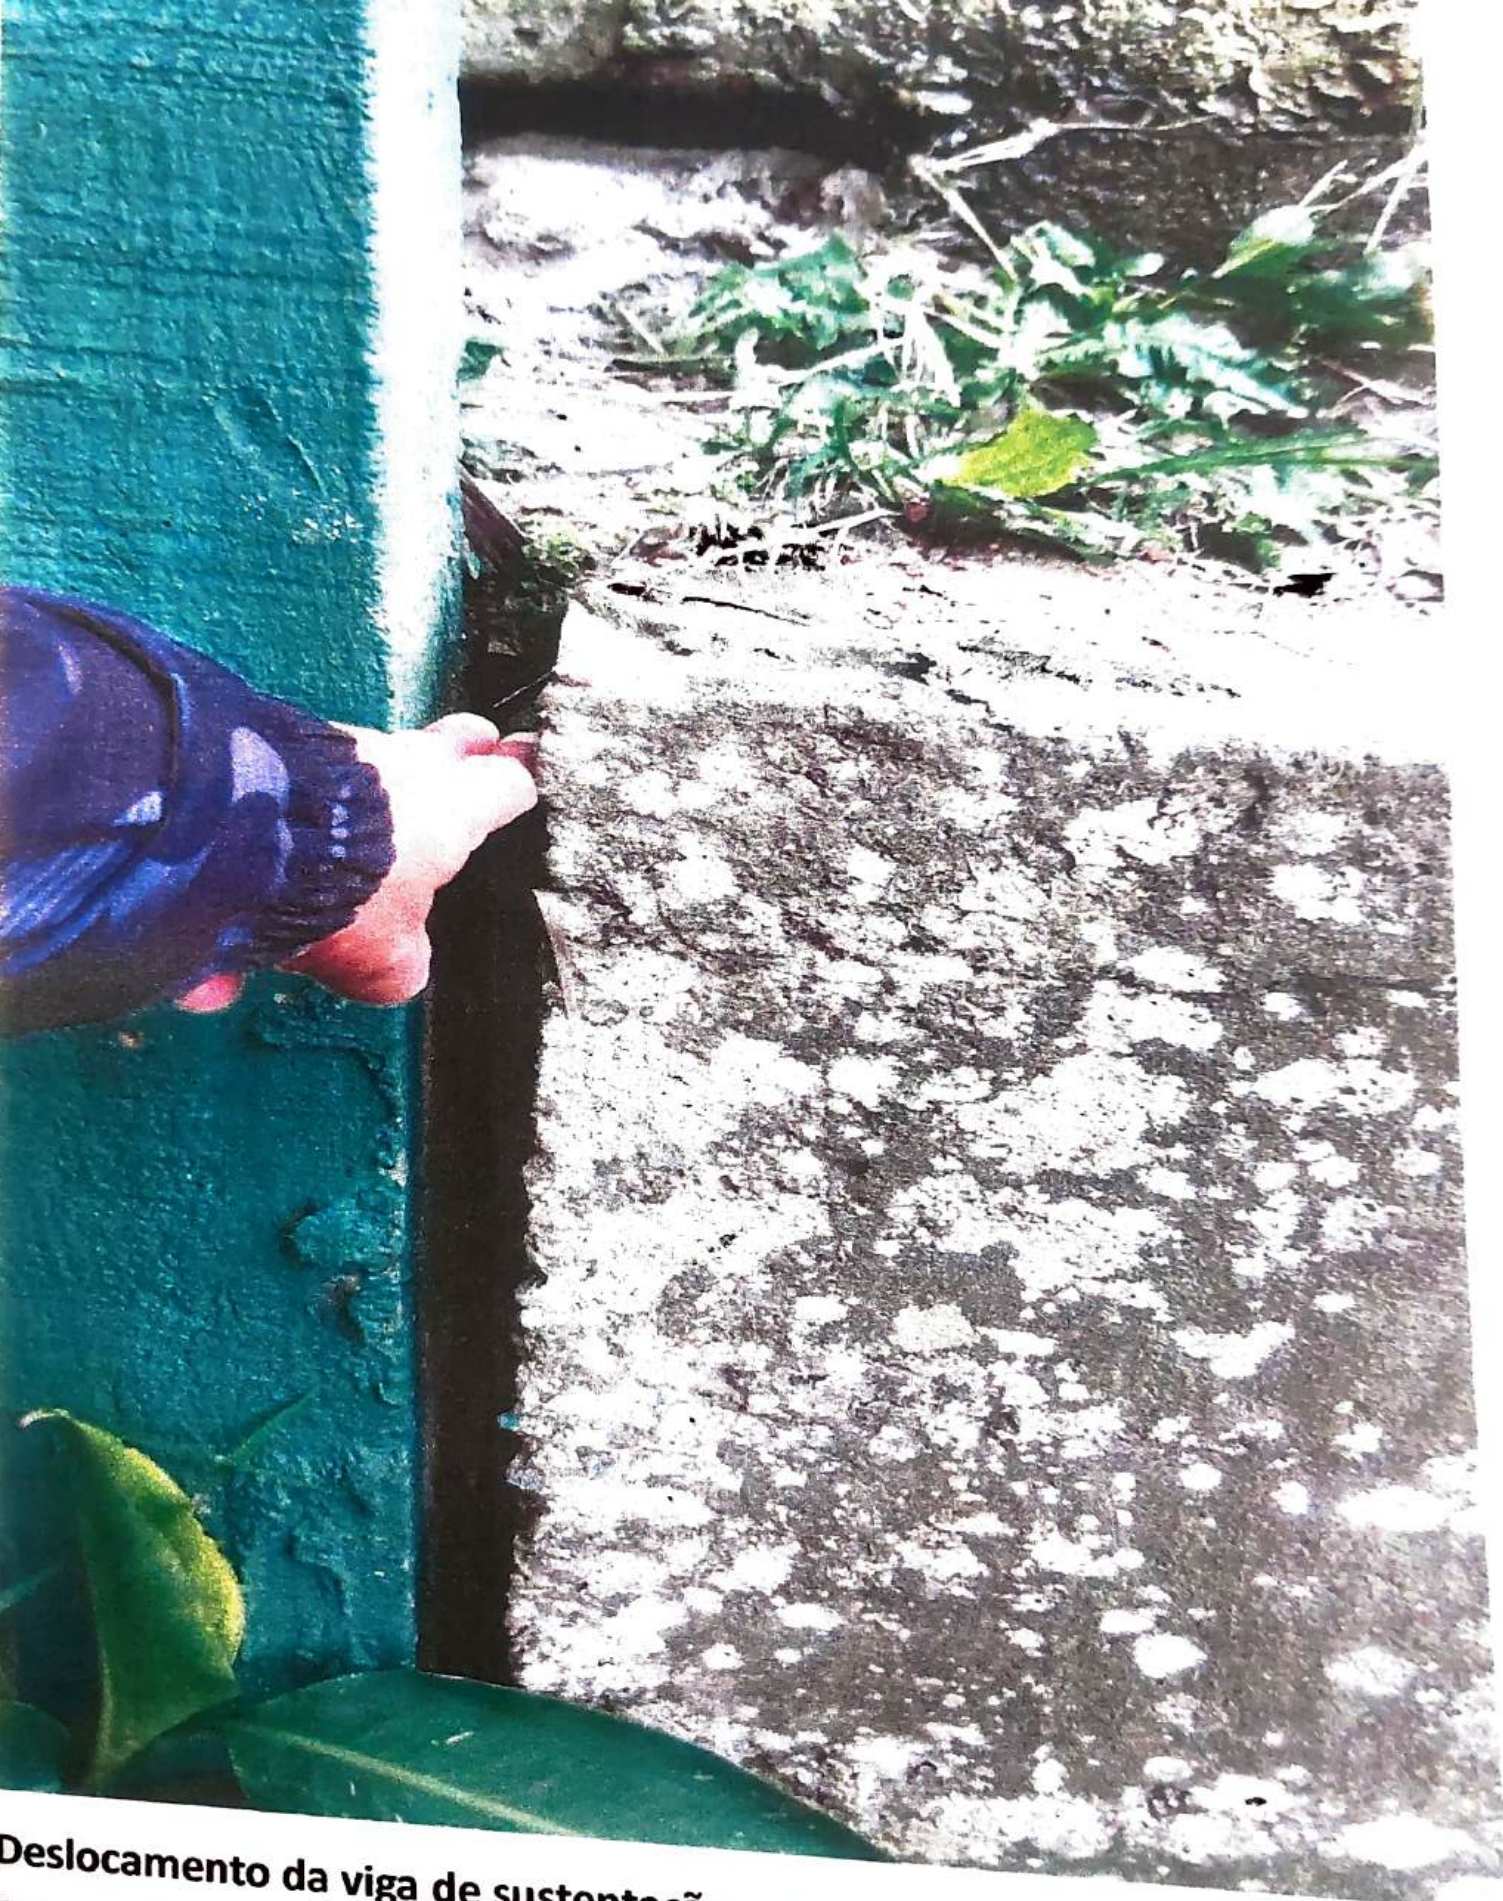
Deslocamento da viga de sustentação, na parte inferior, em que foi ampliado

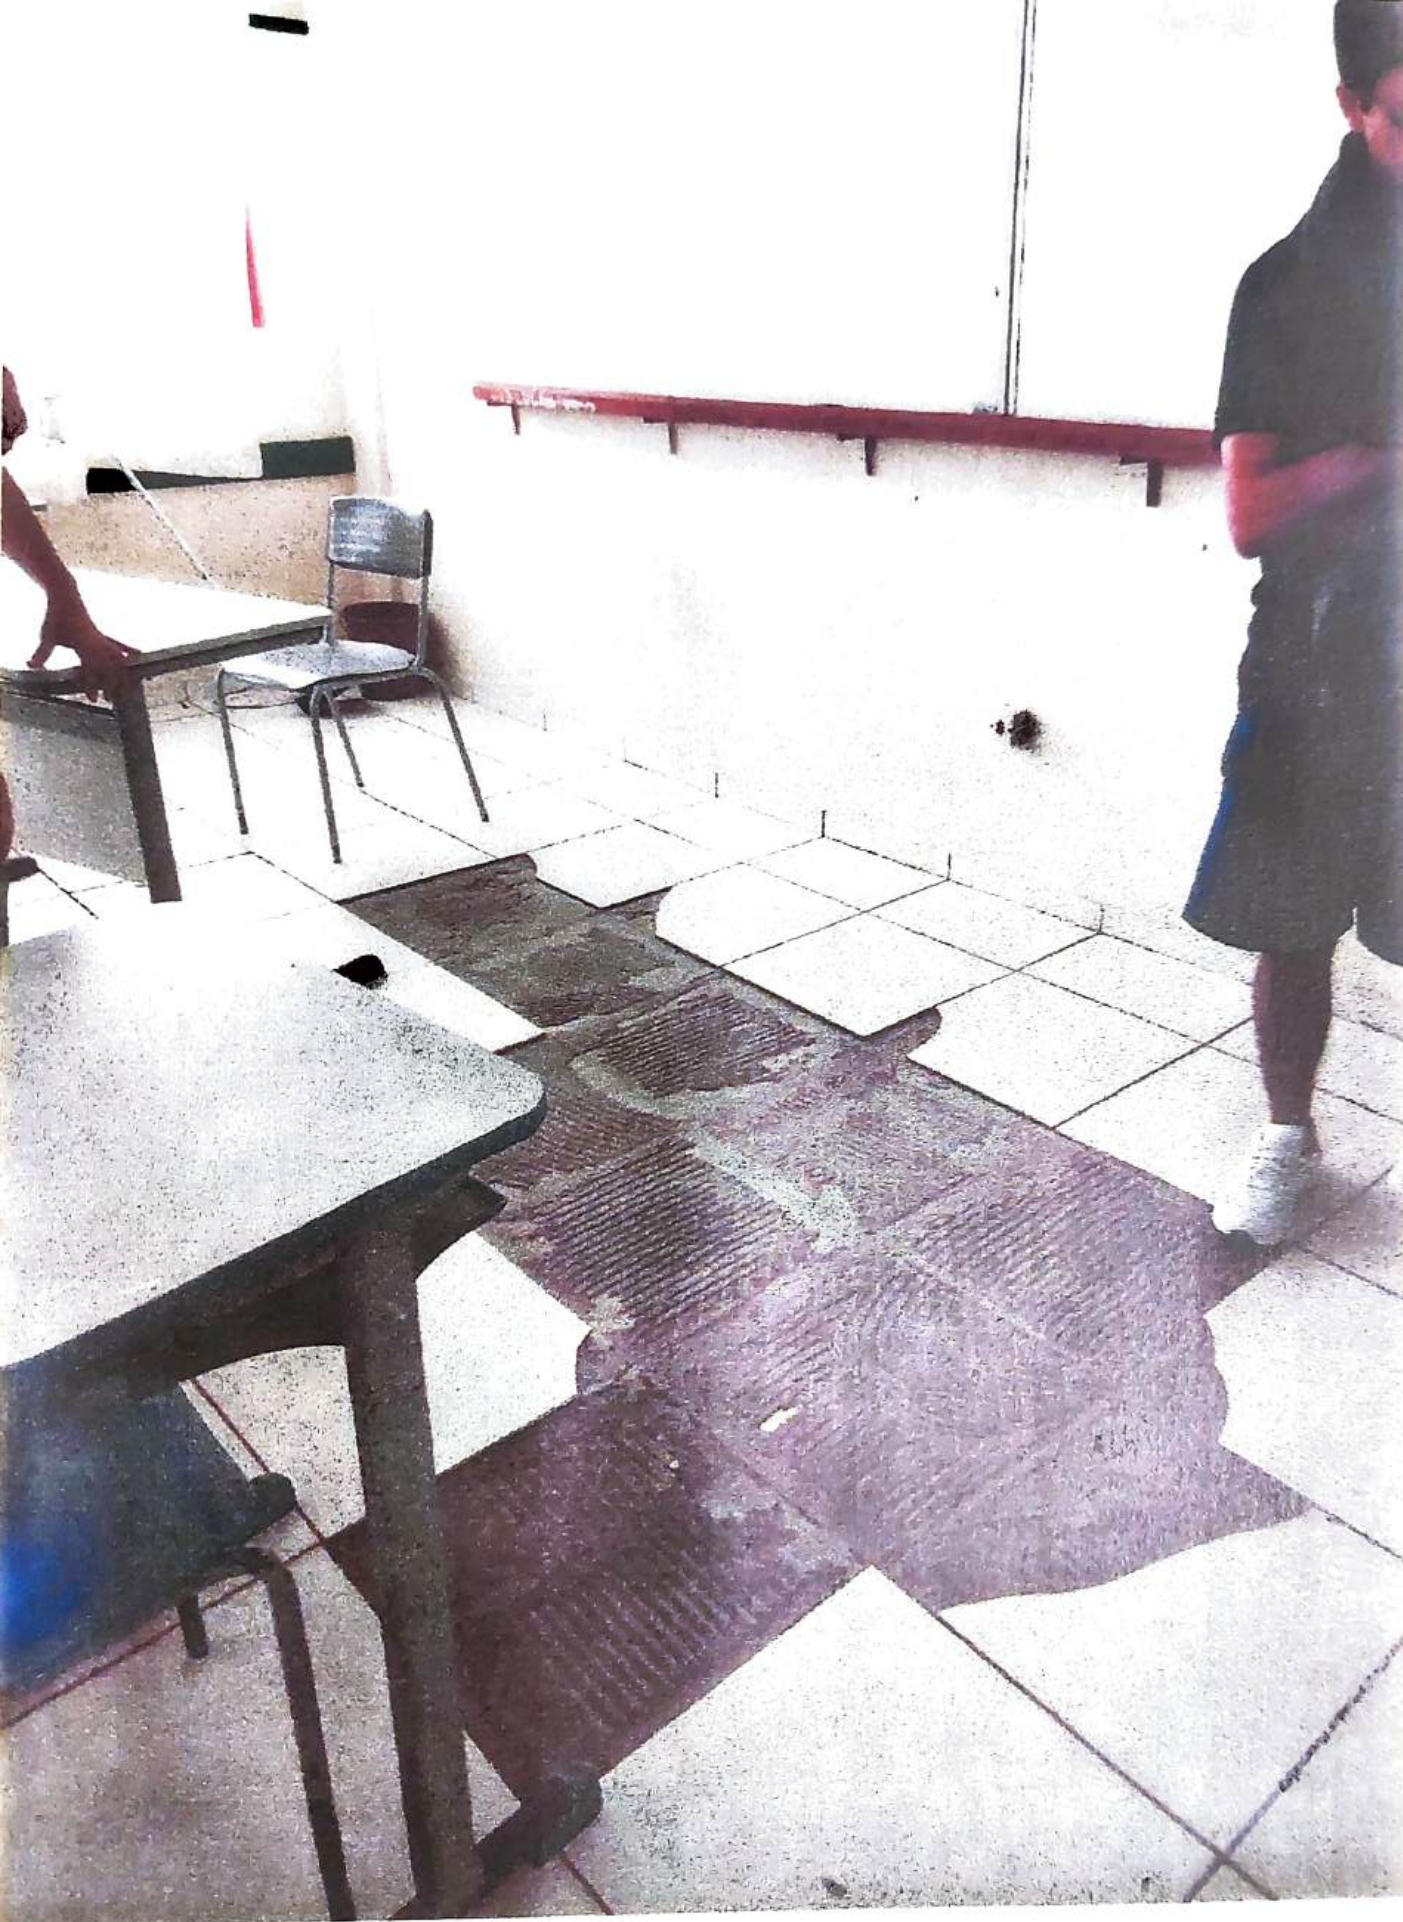
Pisos das últimas salas de aula que foram construídas descolando do chão (são 3 salas com o mesmo problema).

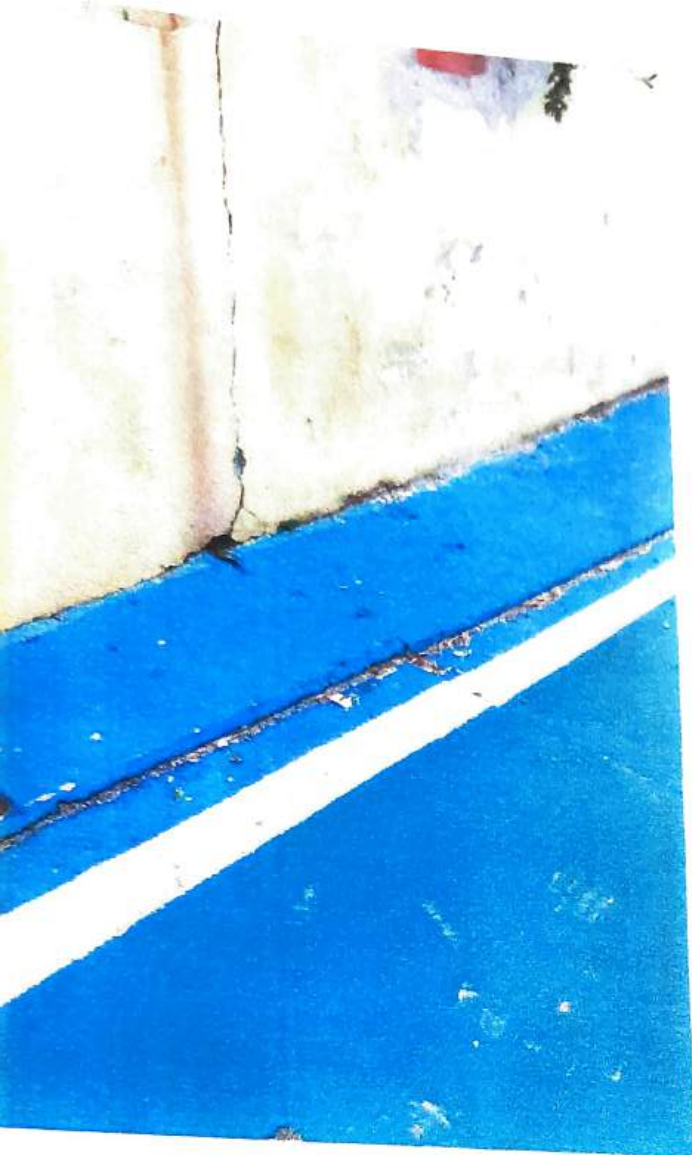
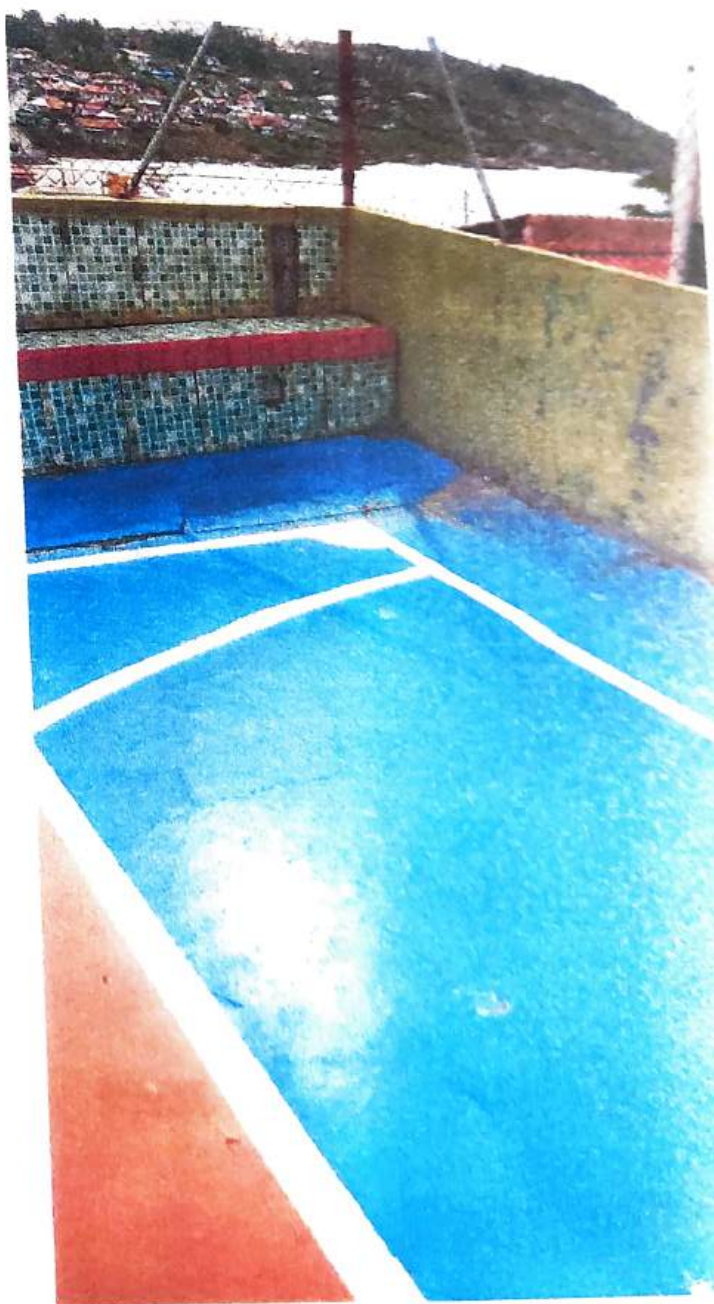
Quadra esportiva apresenta rachaduras nas estruturas do muro e piso.

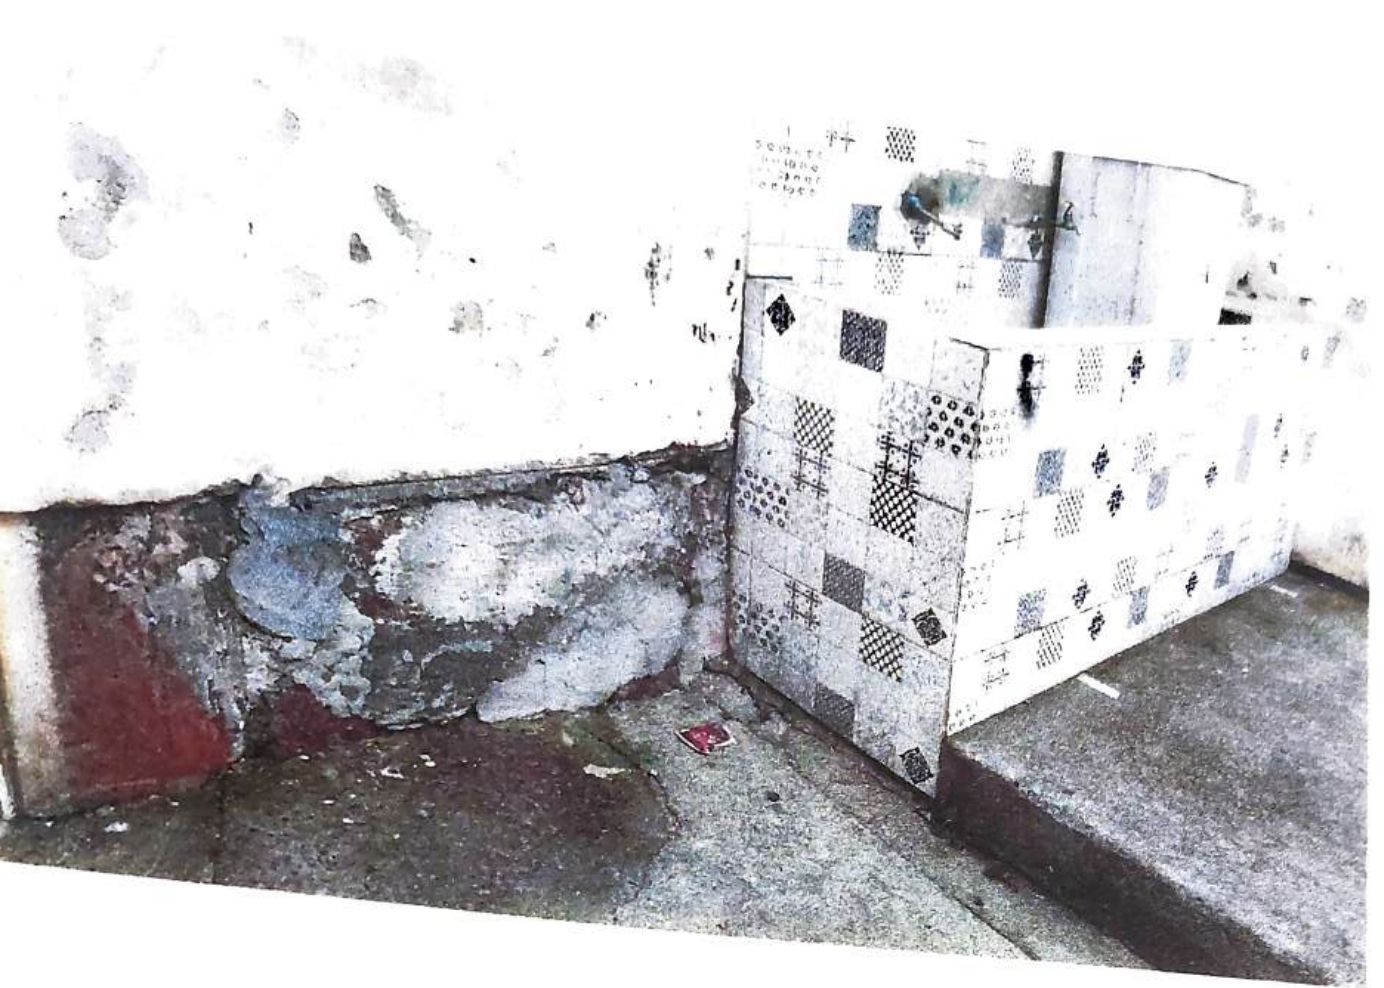
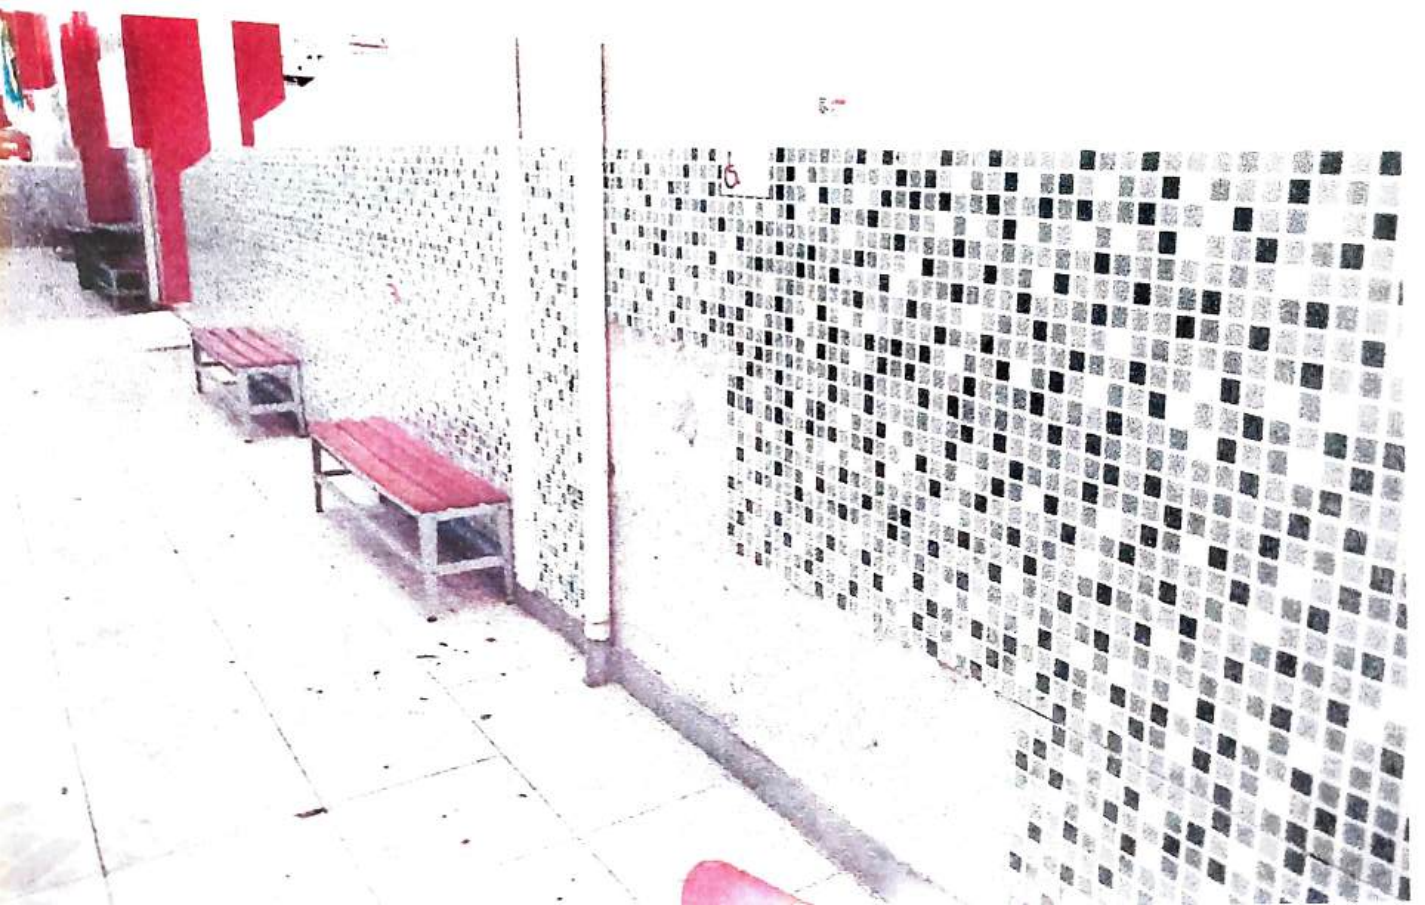
Pisos descolados, reboco caindo.

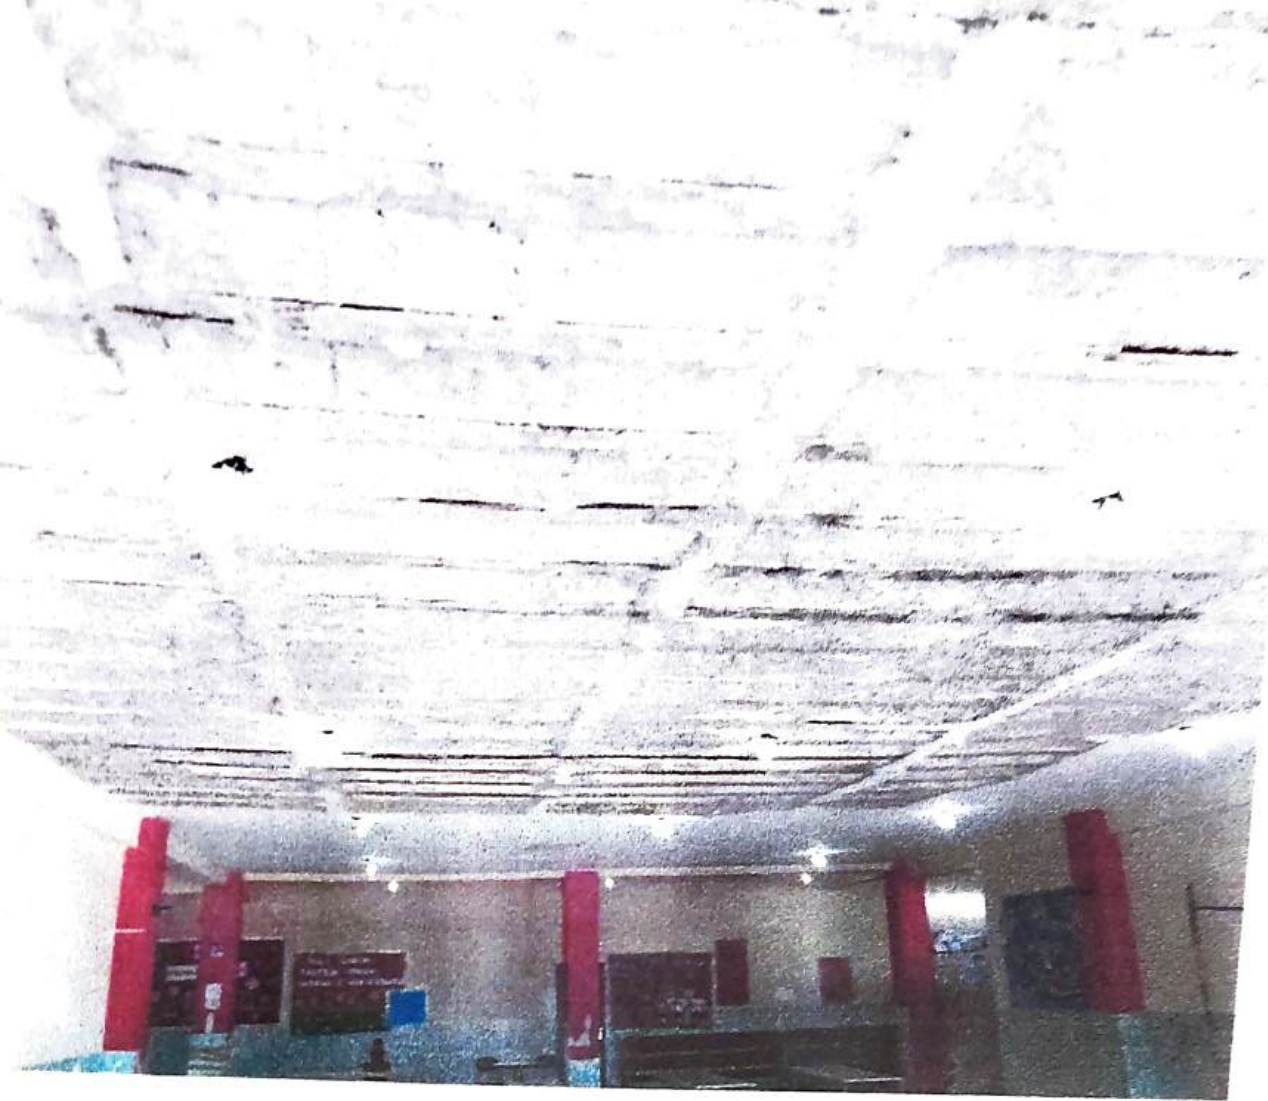
Nota-se como as vigas estão com as ferragens com muita ferrugem.

Após a reunião explicativa do engenheiro Paulo, o mesmo solicitou emergencialmente, o reparo no teto do refeitório retirando todo o cimento.

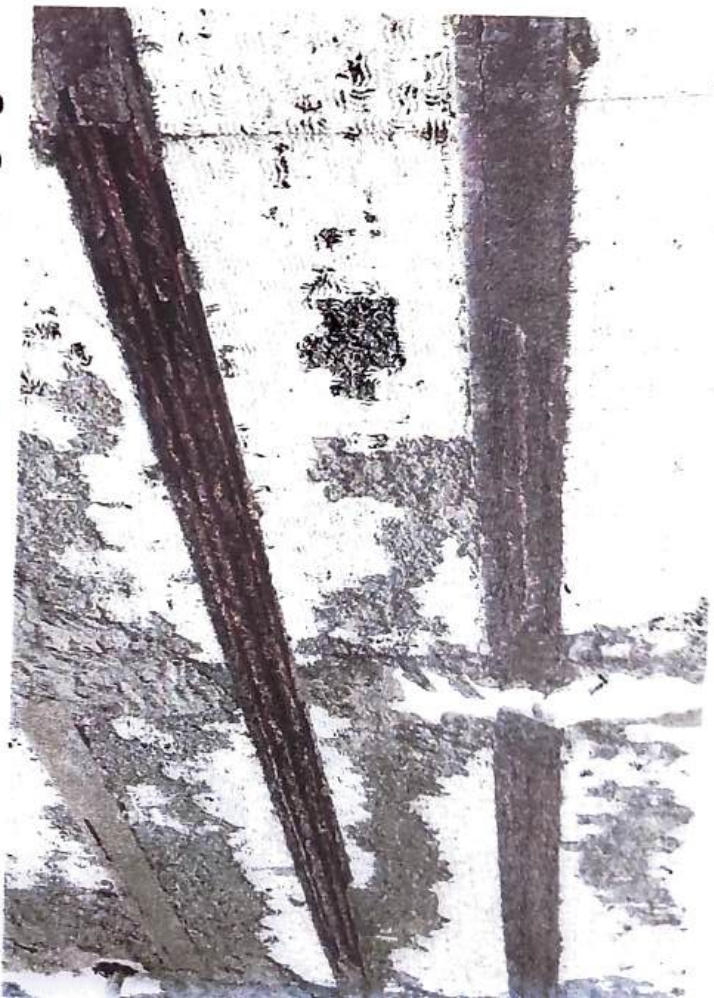
Após este trabalho, foi colocado forro PVC no teto, sendo que a causa do problema de vazamento de água da chuva (telhado e calhas) não foram consertados.
