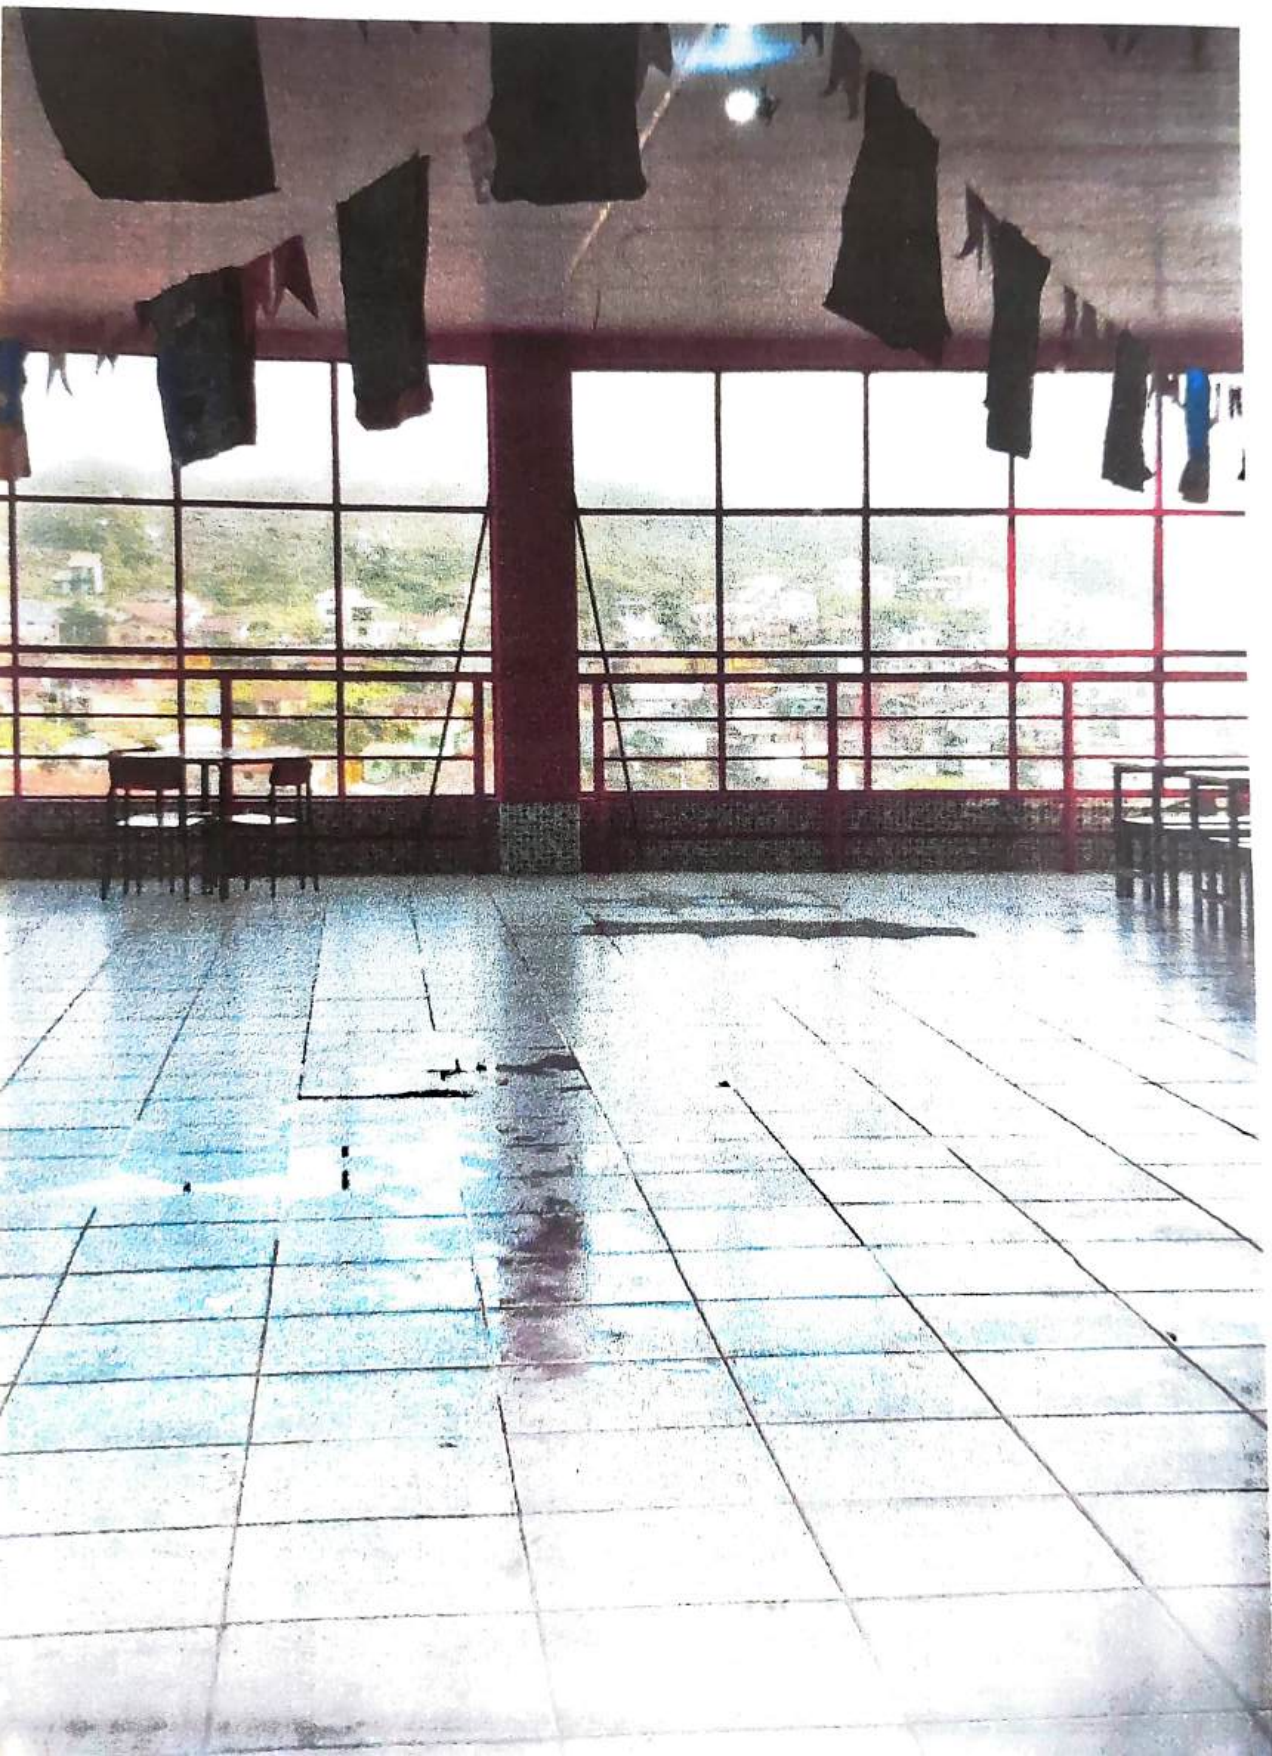
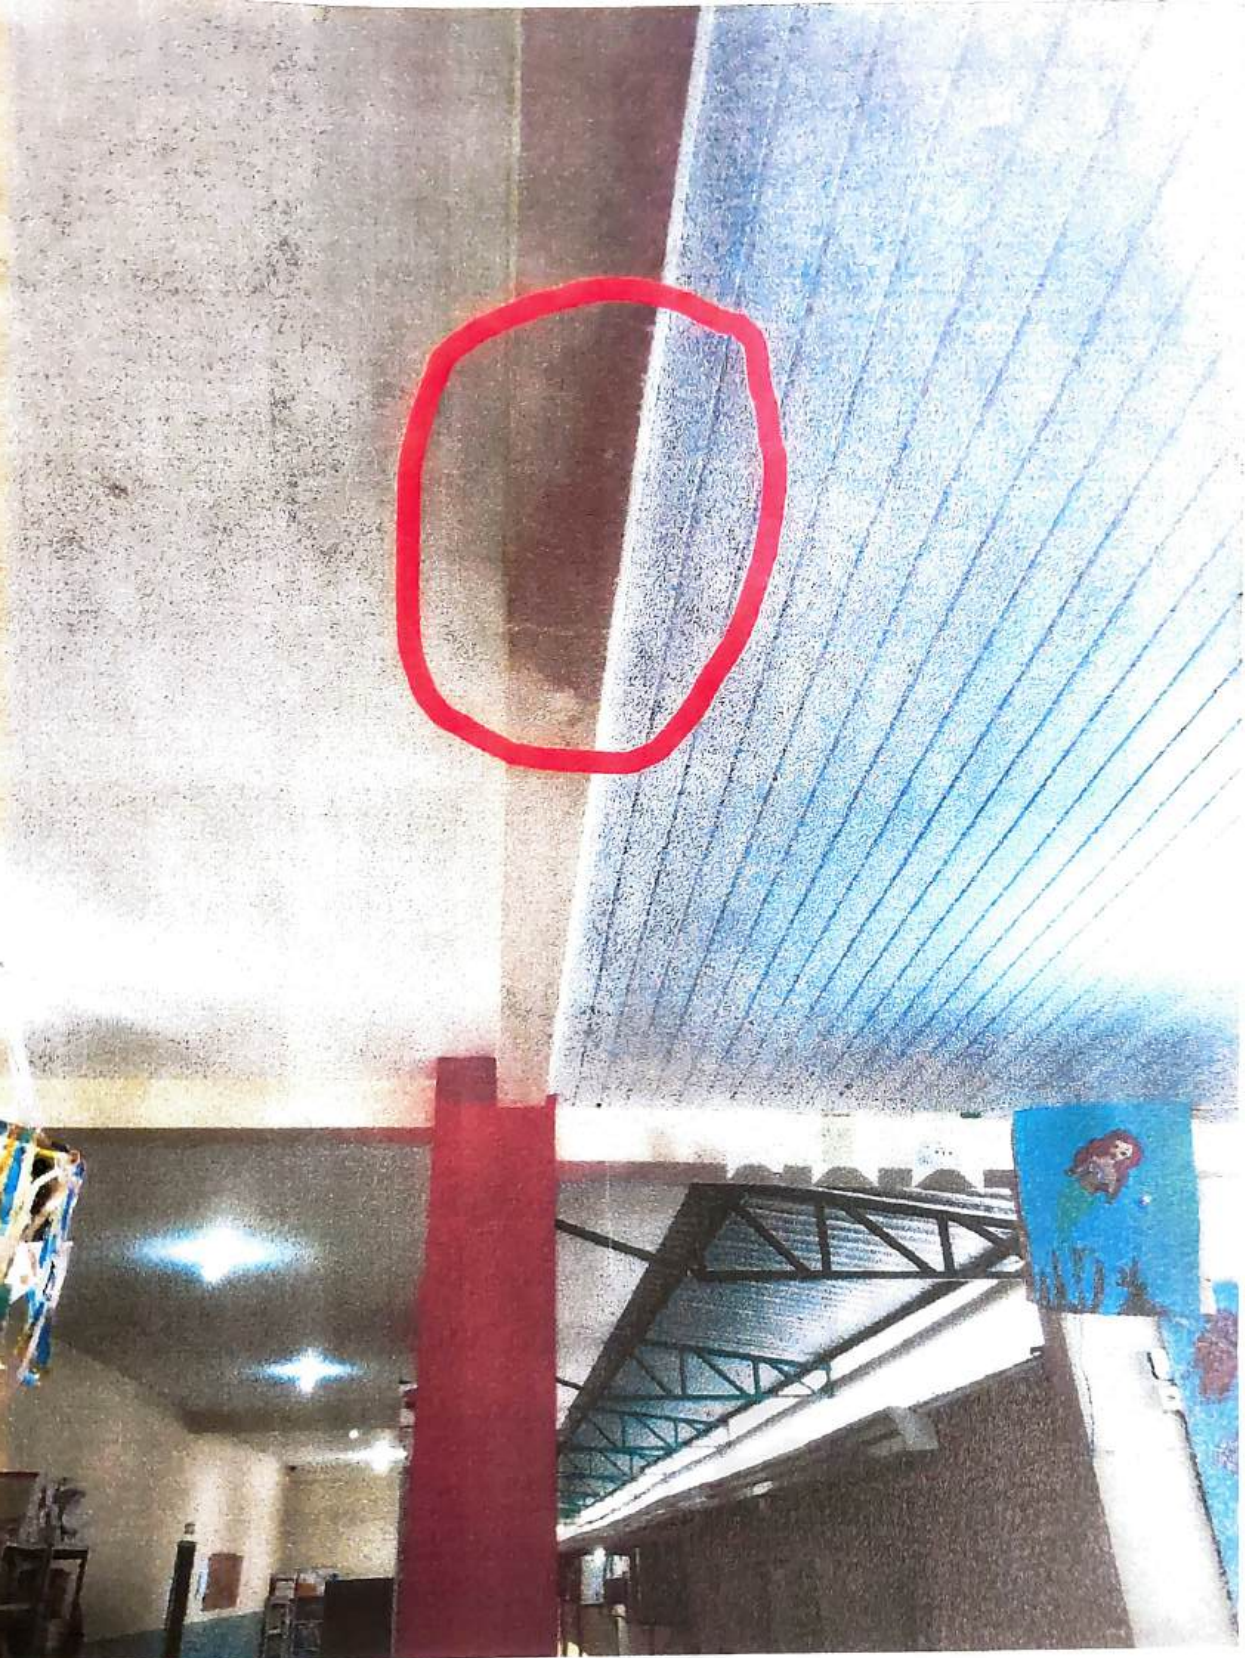
Esta rachadura apareceu na viga que antecede o forro de PVC do refeitório. Quando chove, a quantidade de água que cai é imensa, causando muita preocupação.
