SECRETARIA DE ESTADO DA INFRAESTRUTURA E MOBILIDADE DE SANTA CATARINA
FICHA DE INSPEÇÃO CADASTRAL DE OAE

INSPETOR: Loreni Fritzen e Renato Rocha Cardoso
DATA DA INSPEÇÃO: 30/05/2025

1 - DADOS BÁSICOS			
1.1 - IDENTIFICAÇÃO / LOCALIZAÇÃO / JURISDIÇÃO			
Nome:	Ponte sobre o Rio Negro - Divisa SC/PR	OAE (Código):	PRE:
Tipo de OAC:	Ponte	Natureza de Transposição:	Superfície aquífera
Coordenadoria:	CRNOR	Município:	Divisa entre Três Barras/SC e São Mateus do Sul/PR
Trecho:	Fora do PRE/SC conforme Decreto Nº759/2011 SC	Localização (km):	Teoricamente km 0 da SC-120
		Rodovia:	PR-151 (PR) com Rua Roberto Olsen (SC)
		Coordenadas:	-26.098437°, -50.328279°

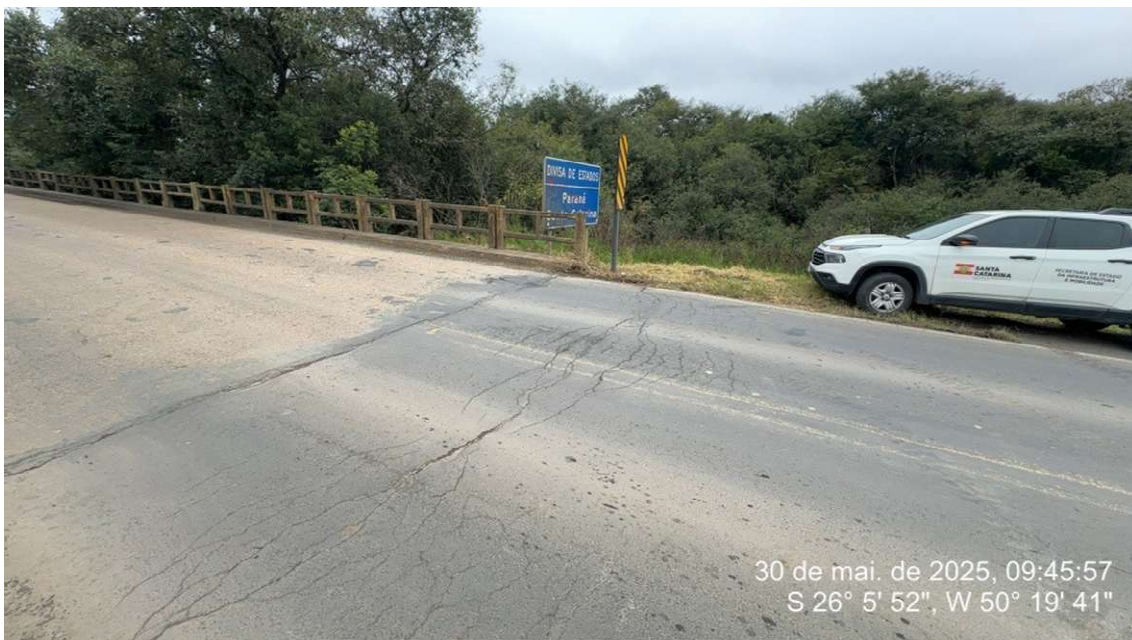
Imagem 4 - Manifestações patológicas na cabeceira da ponte, município de São Mateus do Sul. Ausência da laje de transição.

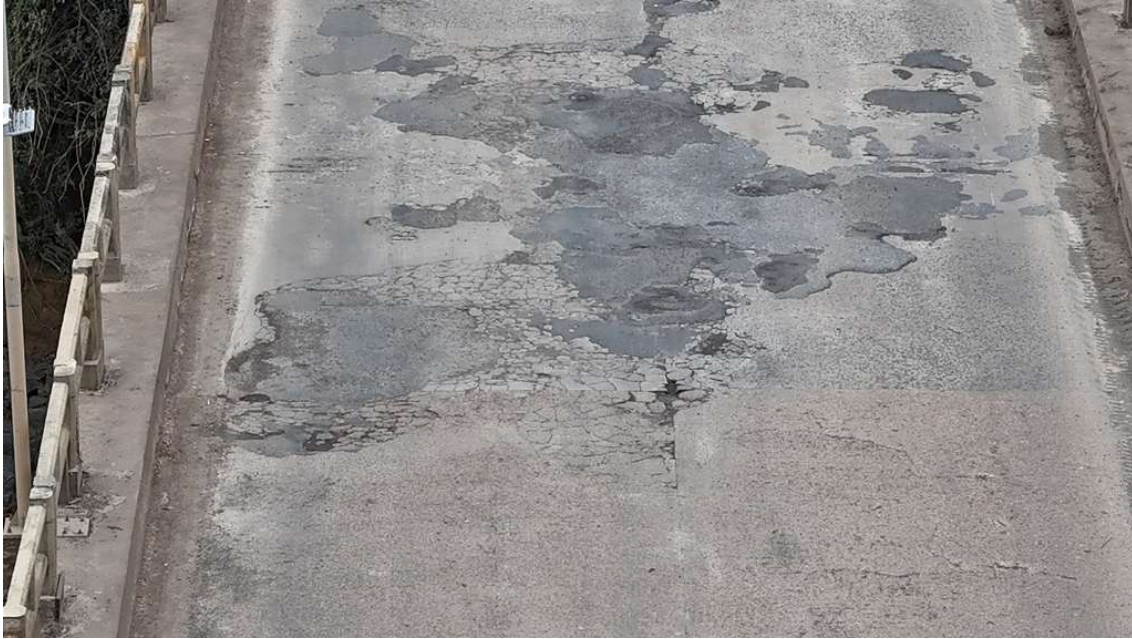
Tabuleiro com trincas, irregularidades, remendos e algumas barras de armadura expostas, principalmente na metade do lado De Três Barras/SC

Imagem 5 - Manifestações patológicas no pavimento da ponte.

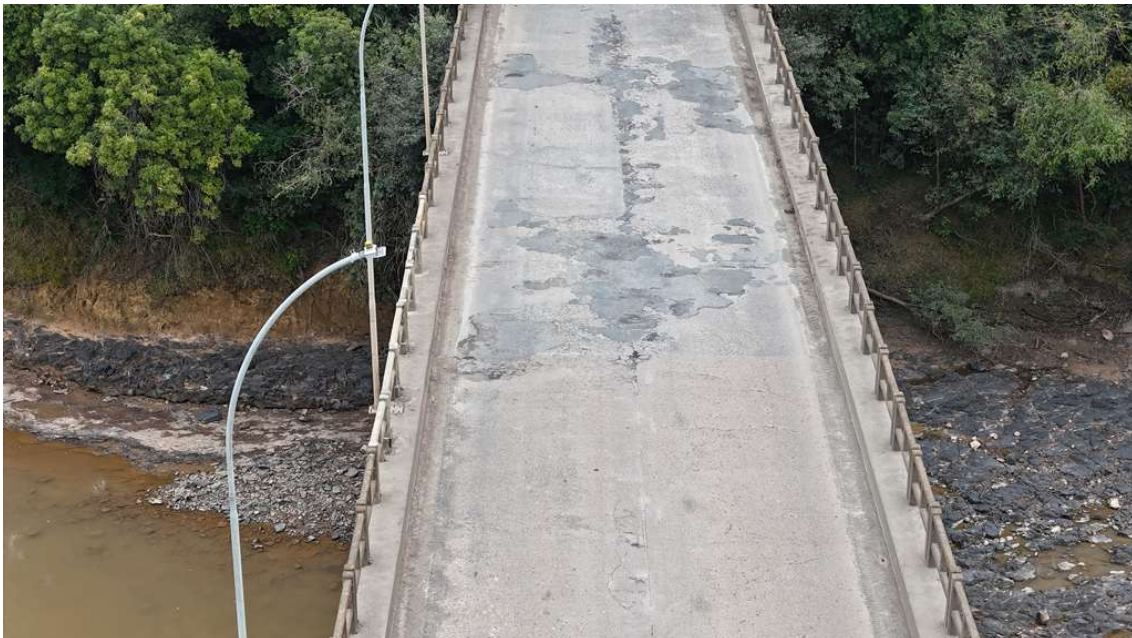
Imagem 6 - Manifestações patológicas no pavimento da ponte.

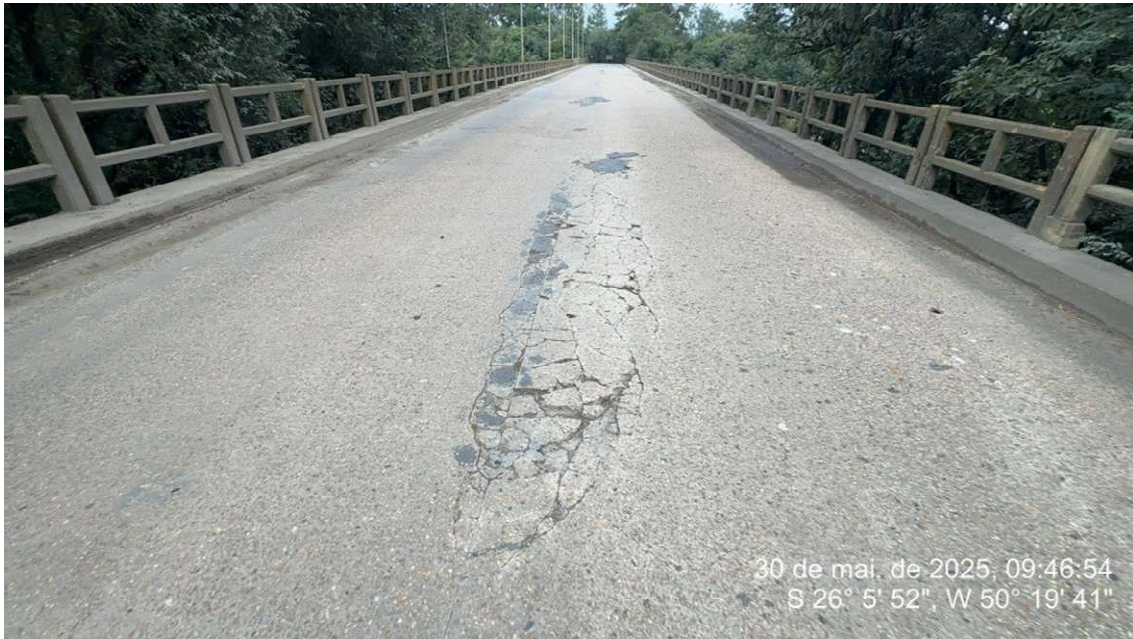
Imagem 7 - Manifestações patológicas no pavimento da ponte.

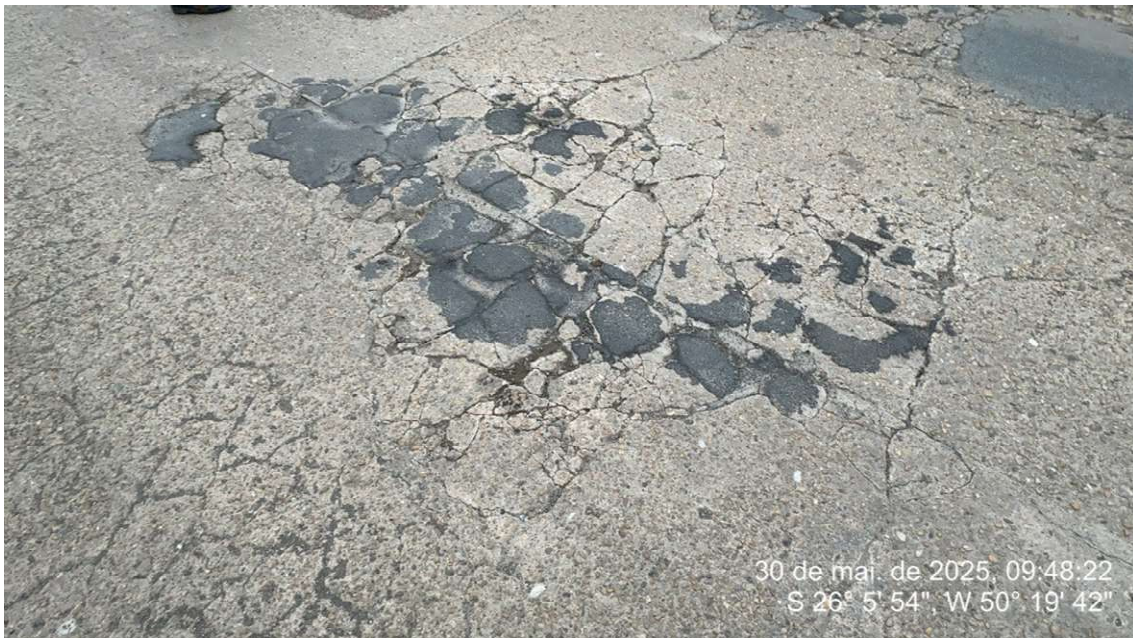
Imagem 8 - Manifestações patológicas no pavimento da ponte.

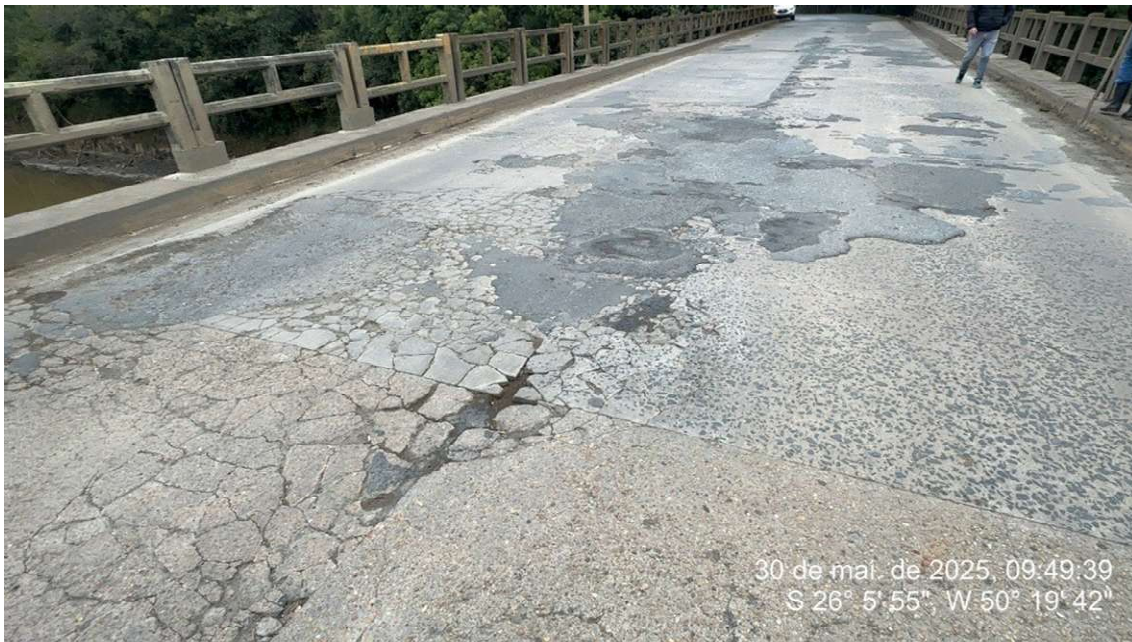
Imagem 9 - Manifestações patológicas no pavimento da ponte.

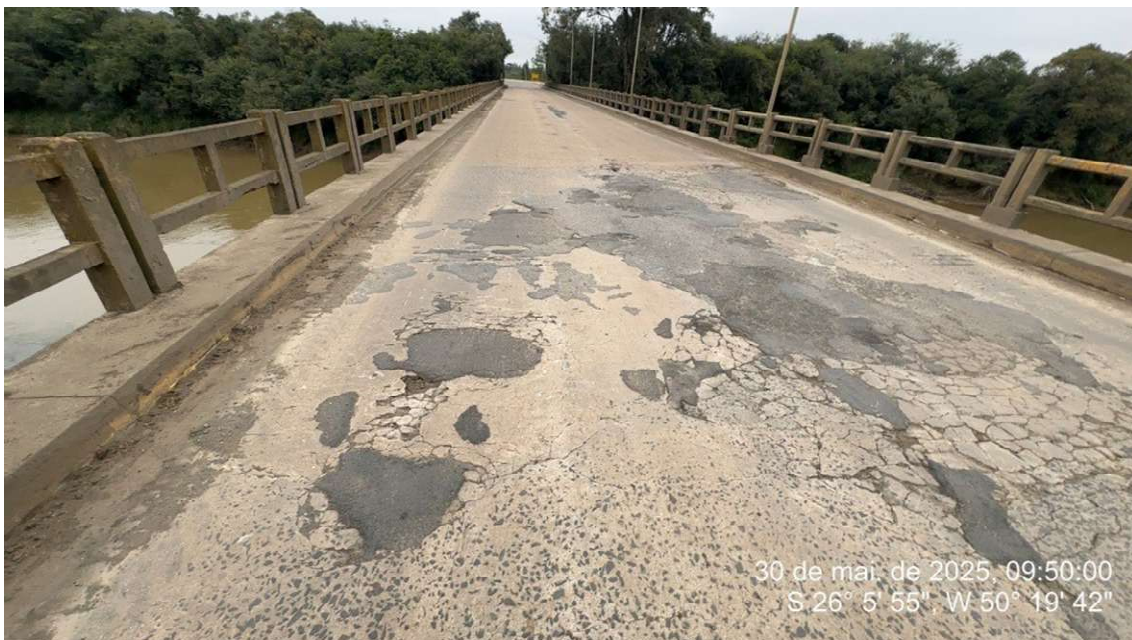
Imagem 10 - Manifestações patológicas no pavimento da ponte.

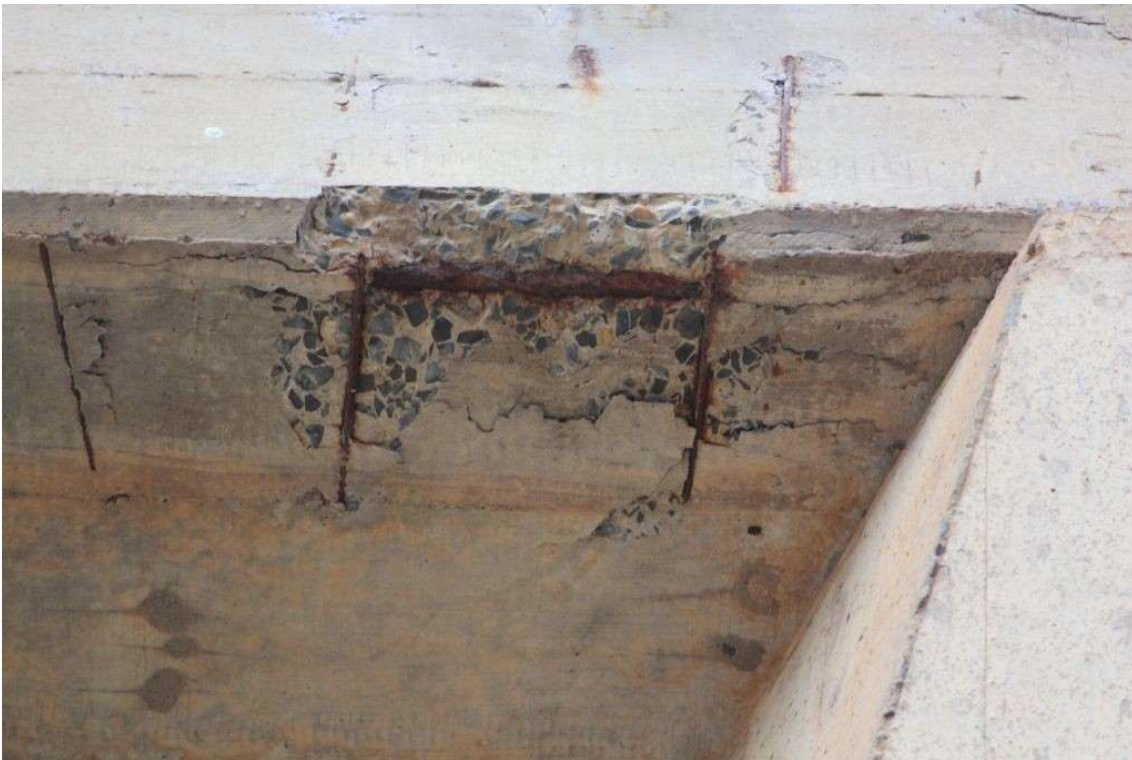
Imagem 22 - Manifestações patológicas na superestrutura.

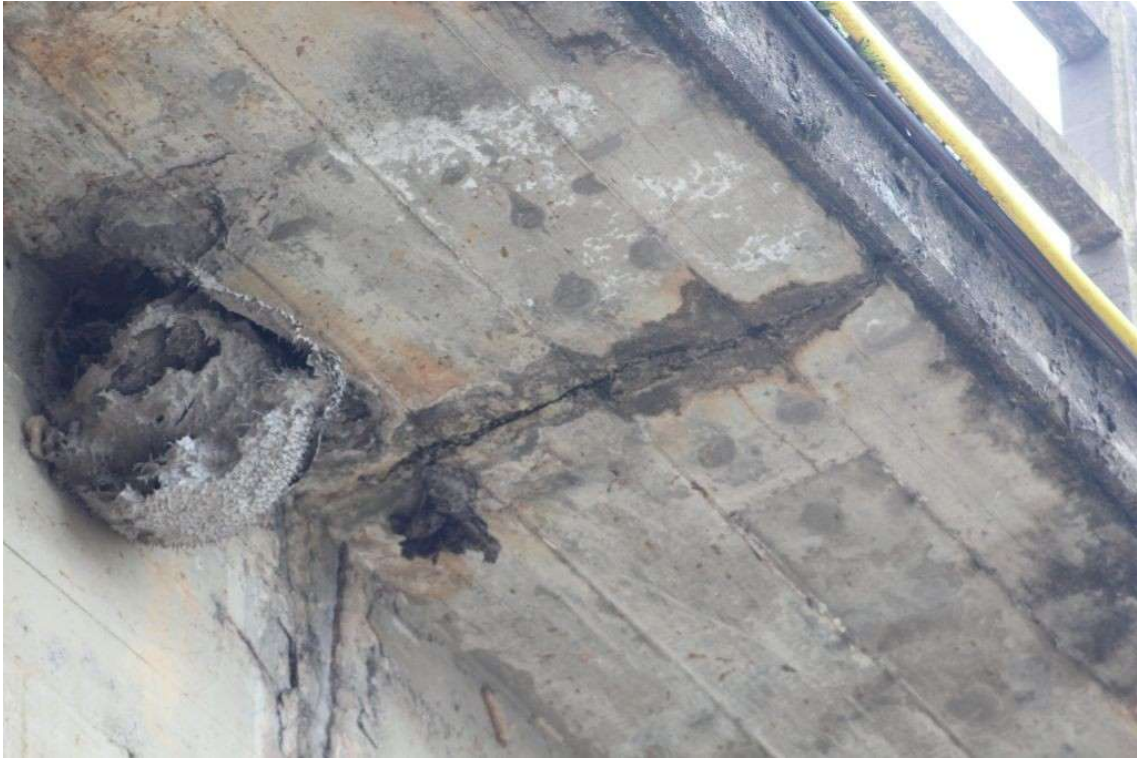
Imagem 23 - Infiltrações na superestrutura.

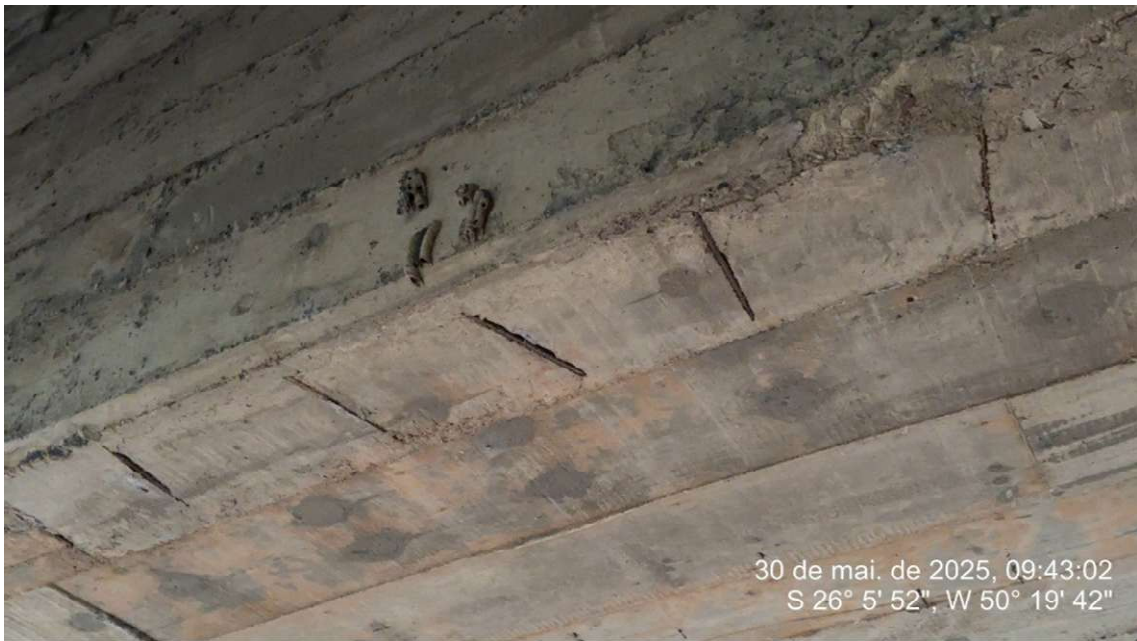
Imagem 24 - Falha no recobrimento da armadura.

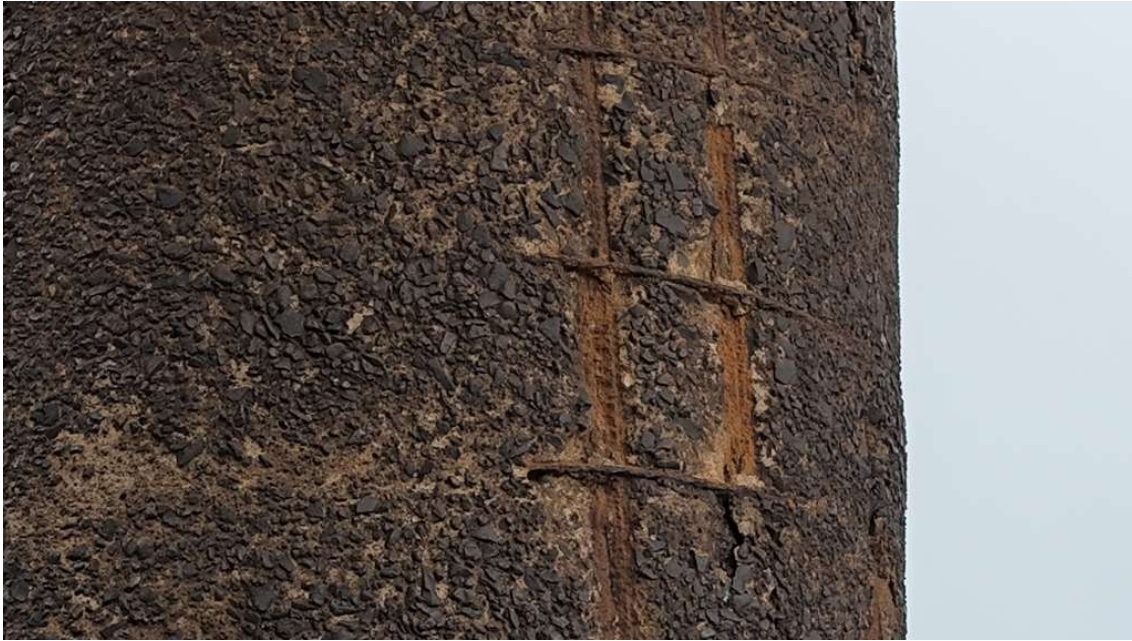
Imagem 25 – Armadura exposta em pilar.

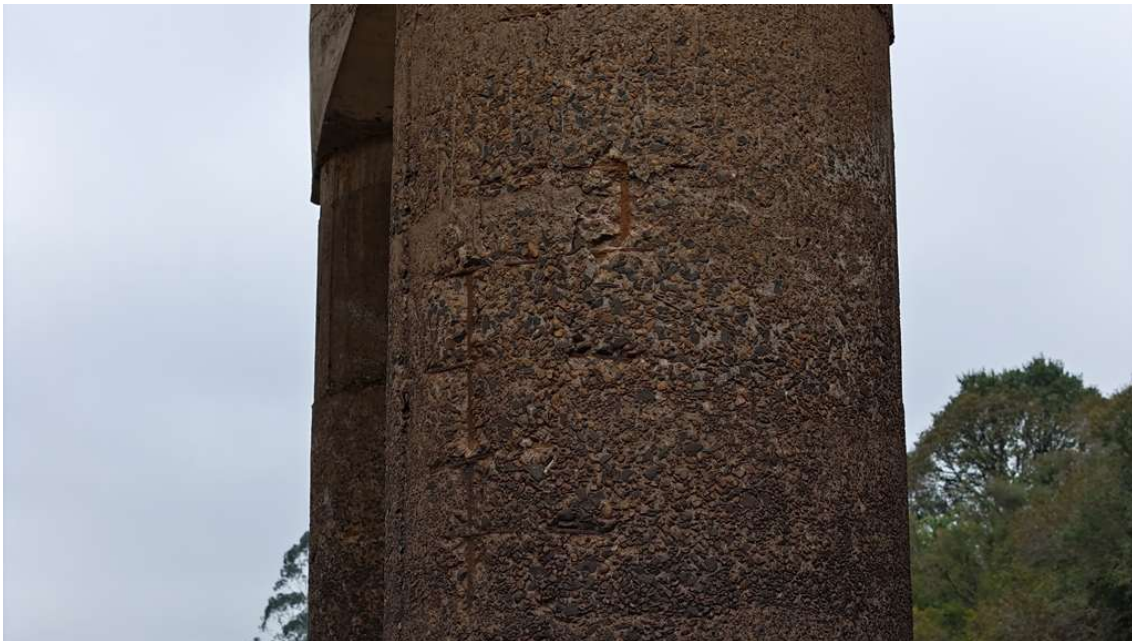
Imagem 26 - Armadura exposta em pilar.

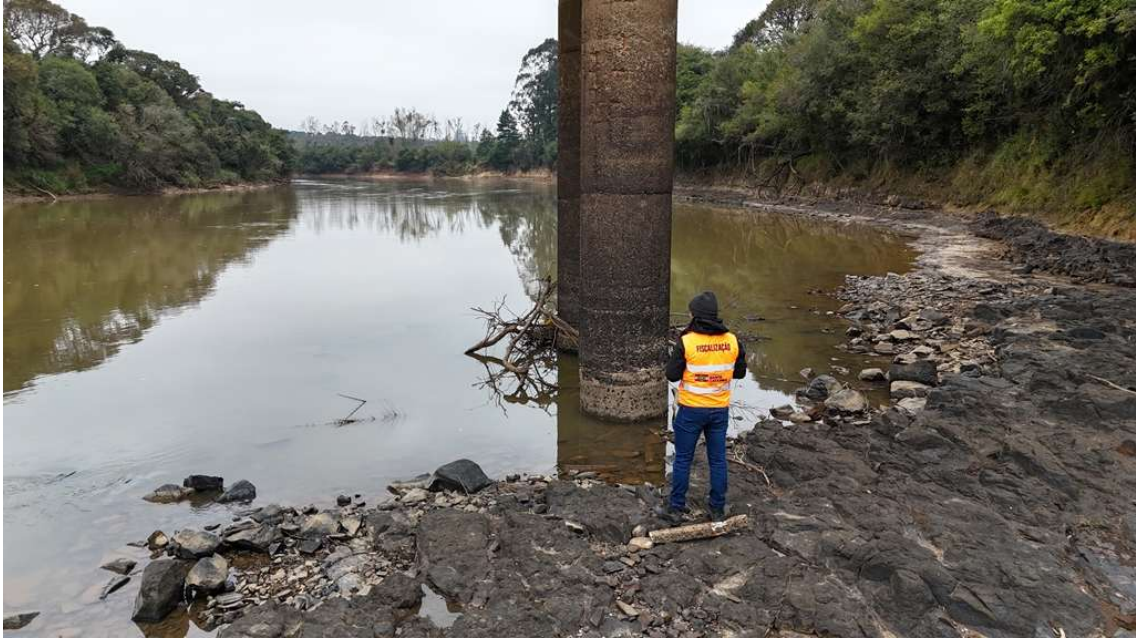
Obs.: em inspeção visual, constatou-se que os pilares do Apoio 4 estão mais suscetíveis danos e impactos causados pela correza do rio.

Imagem 27 - Inspeção nos pilares do apoio 4.

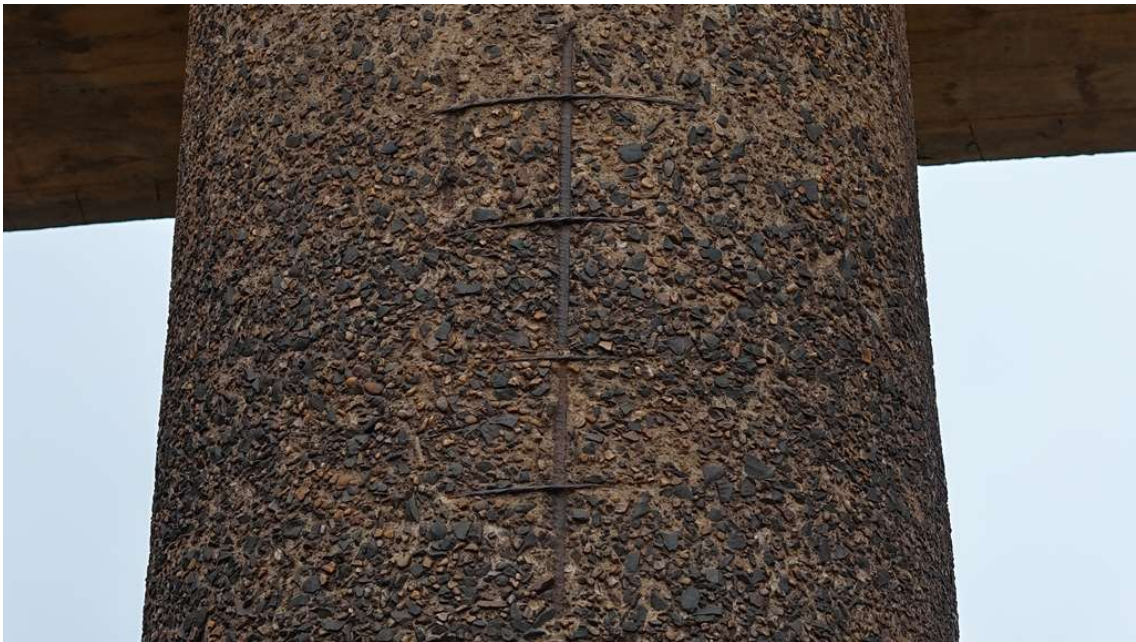
Imagem 28 - Armadura exposta em pilar.

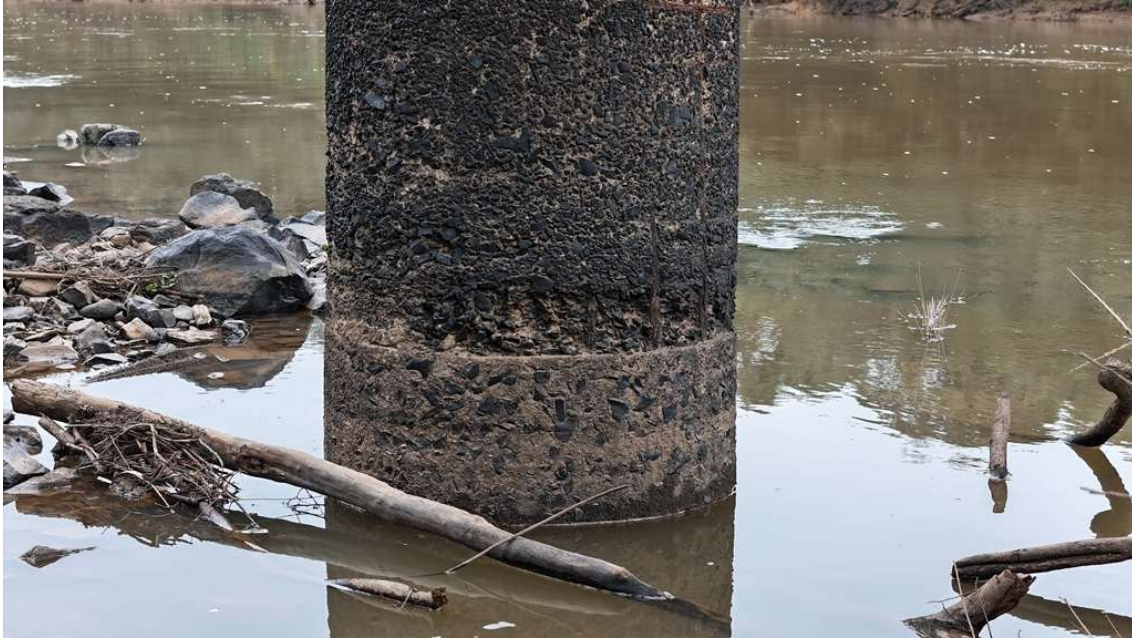
Pilar do Apoio 1 com armadura exposta sem recobrimento. Pilares do Apoio 4 com armadura exposta e perda de agregado na seção do concreto.

Imagem 29 - Perda de seção nos pilares no apoio 4.

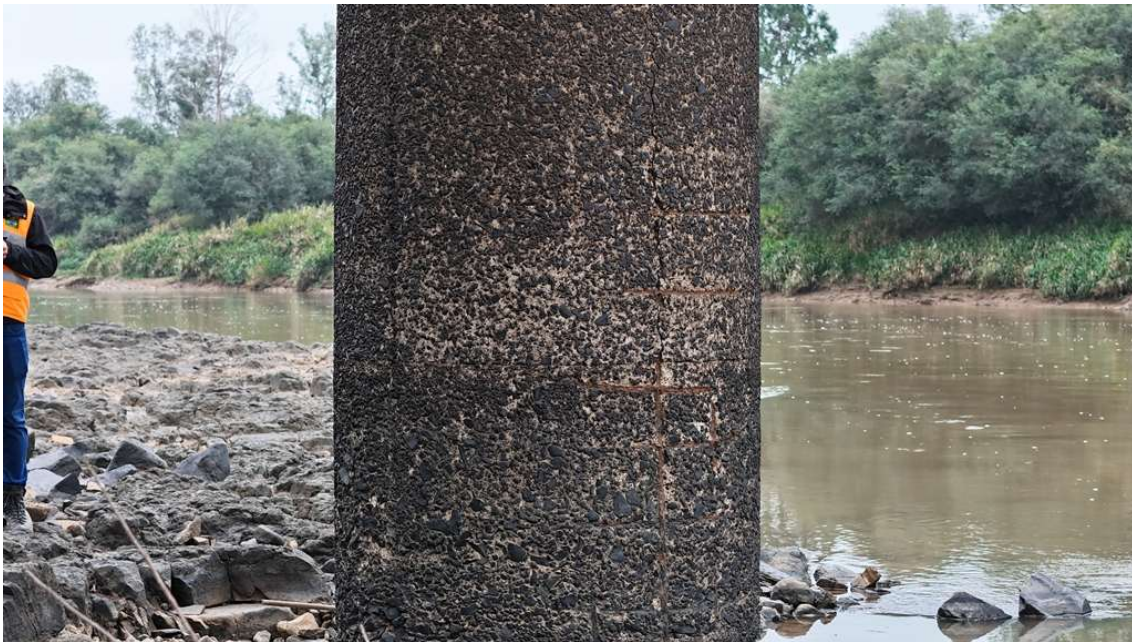
Imagem 30 - Armadura exposta em pilar.

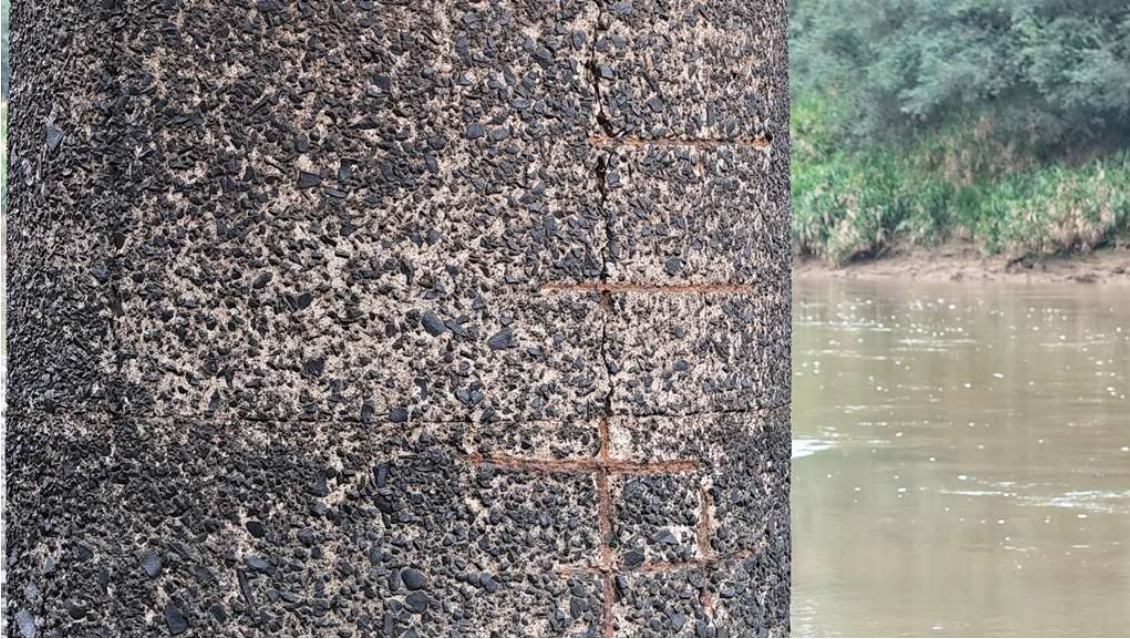
Imagem 31 - Armadura exposta e trincas.

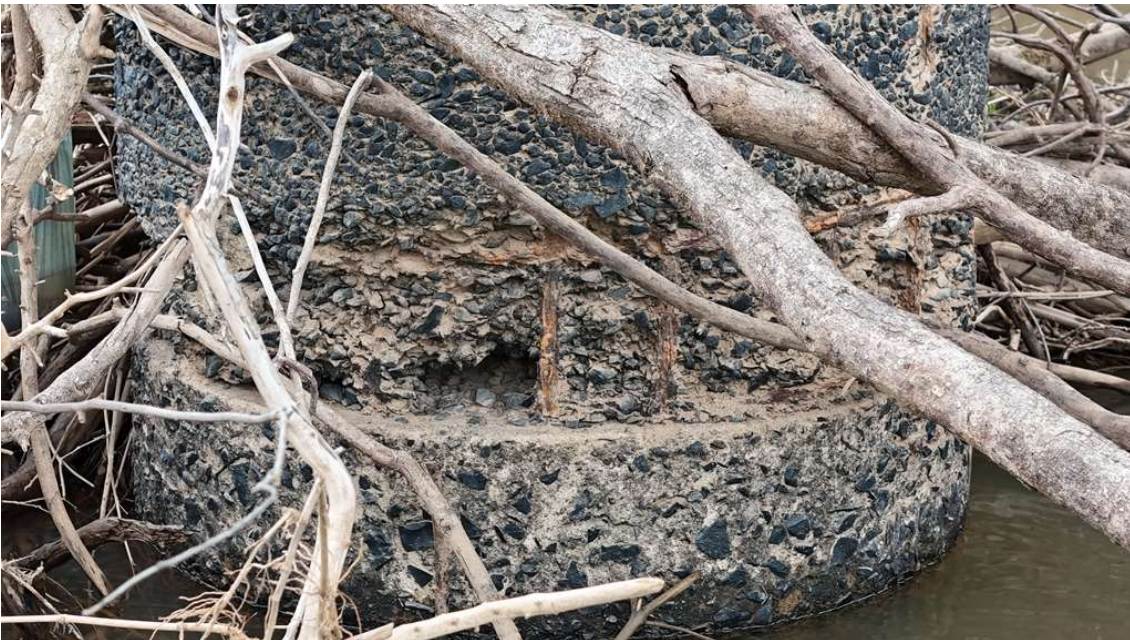
Imagem 32 - Perda de seção do concreto.

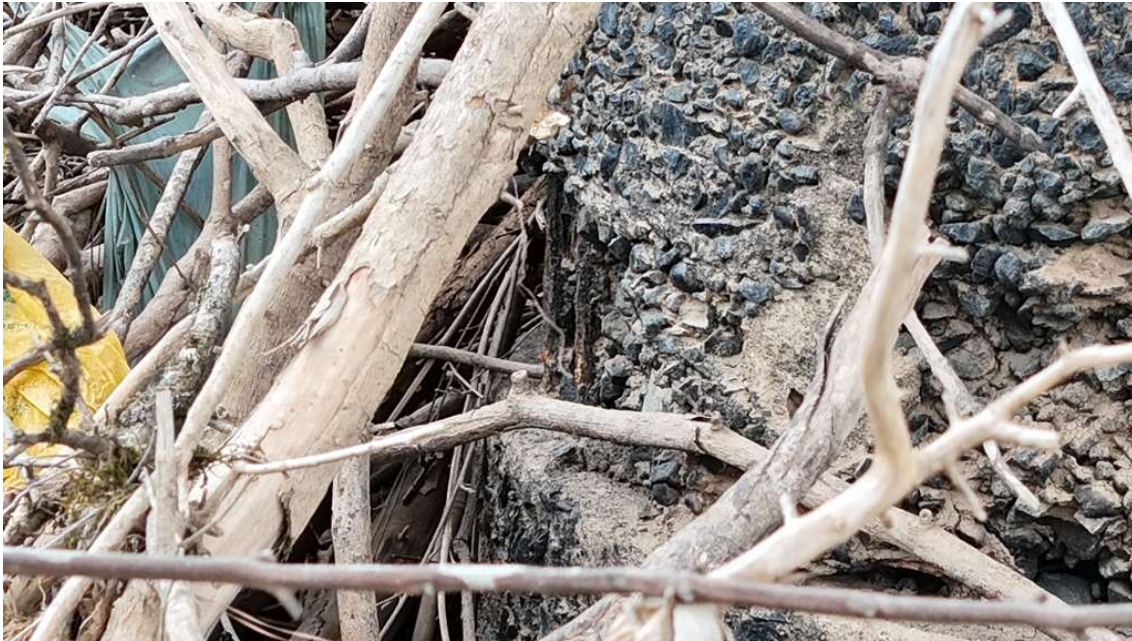
Imagem 33 - Perda de seção do concreto.

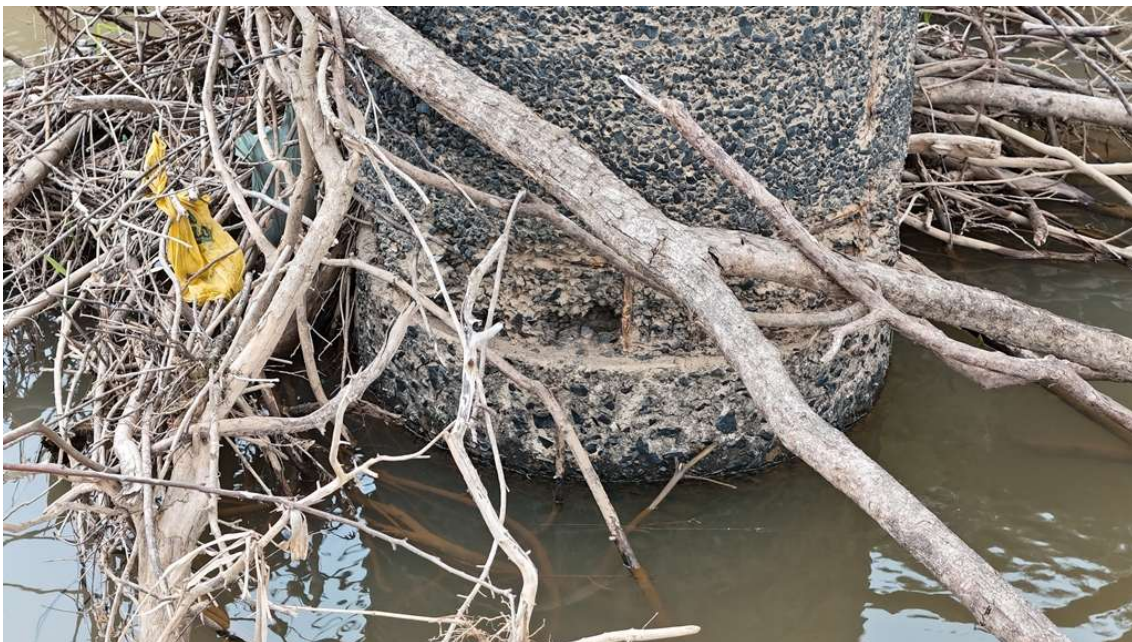
Imagem 34 - Perda de seção do concreto.

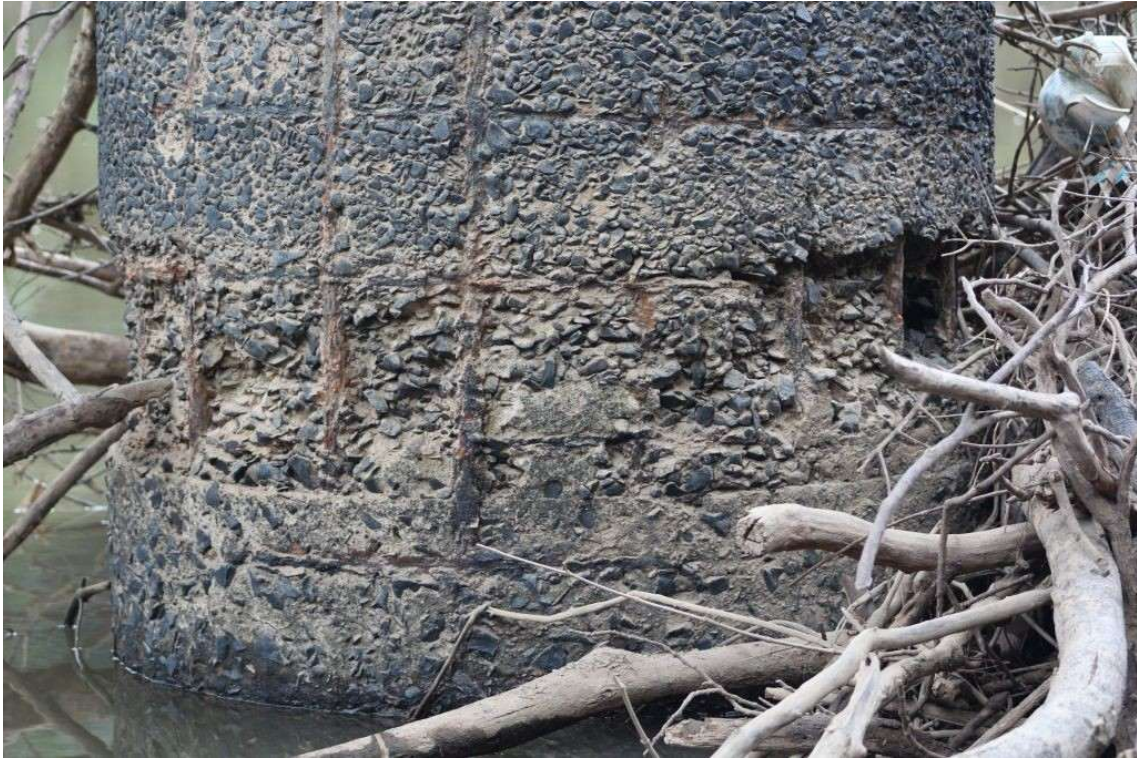
Imagem 35 - Perda de seção do concreto.

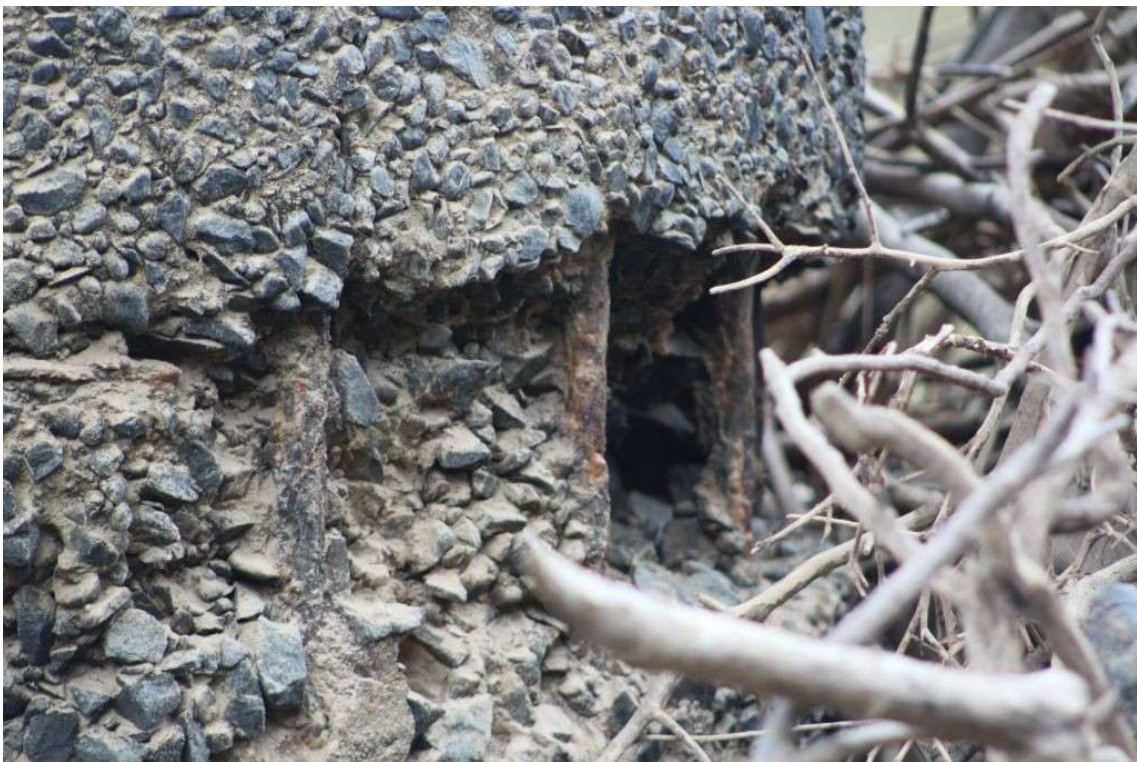
Imagem 36 - Perda de seção do concreto.

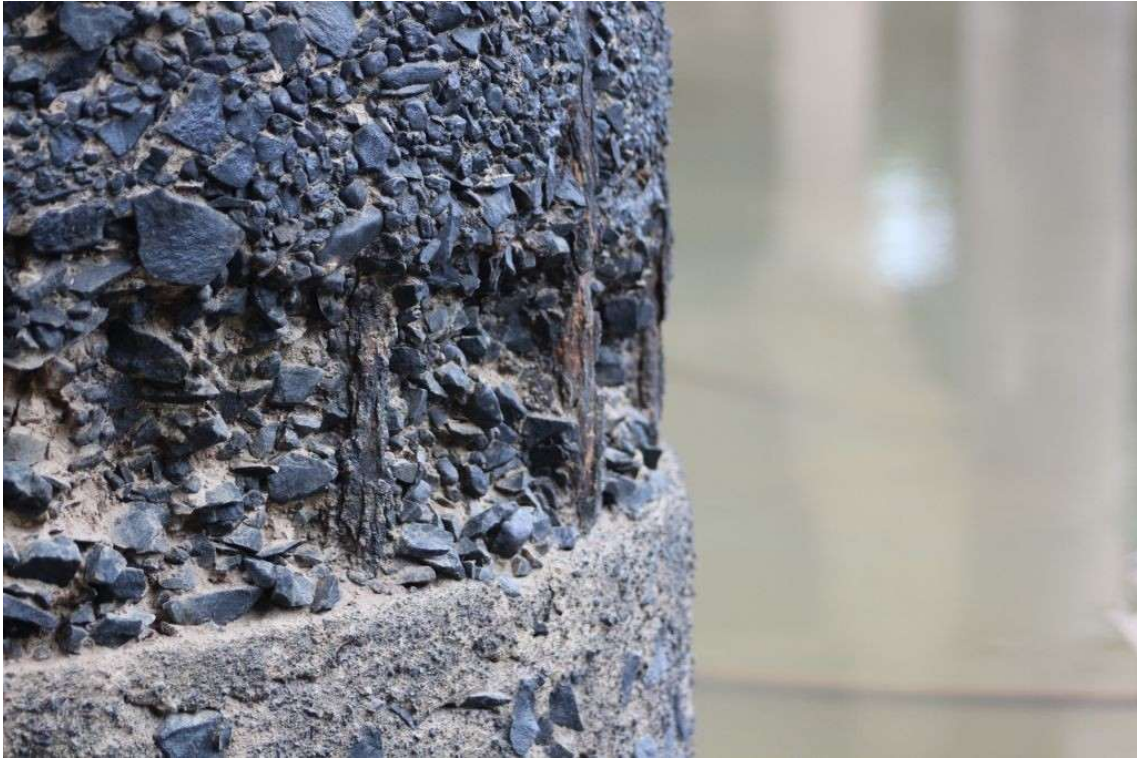
Imagem 37 - Desagregação de concreto em pilar do apoio 4.

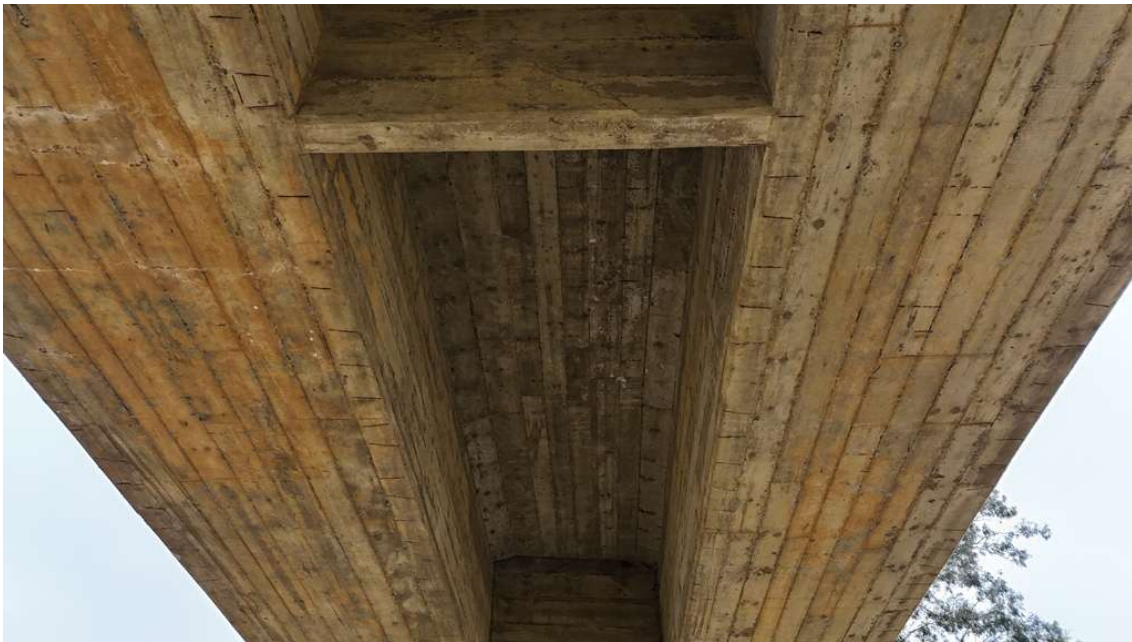
Armadura de pele e estribos exposta, sem recobrimento. Trincas superficiais na pista/tabuleiro e guarda-rodas.

Imagem 46 - Falta de recobrimento nas armaduras da superestrutura.

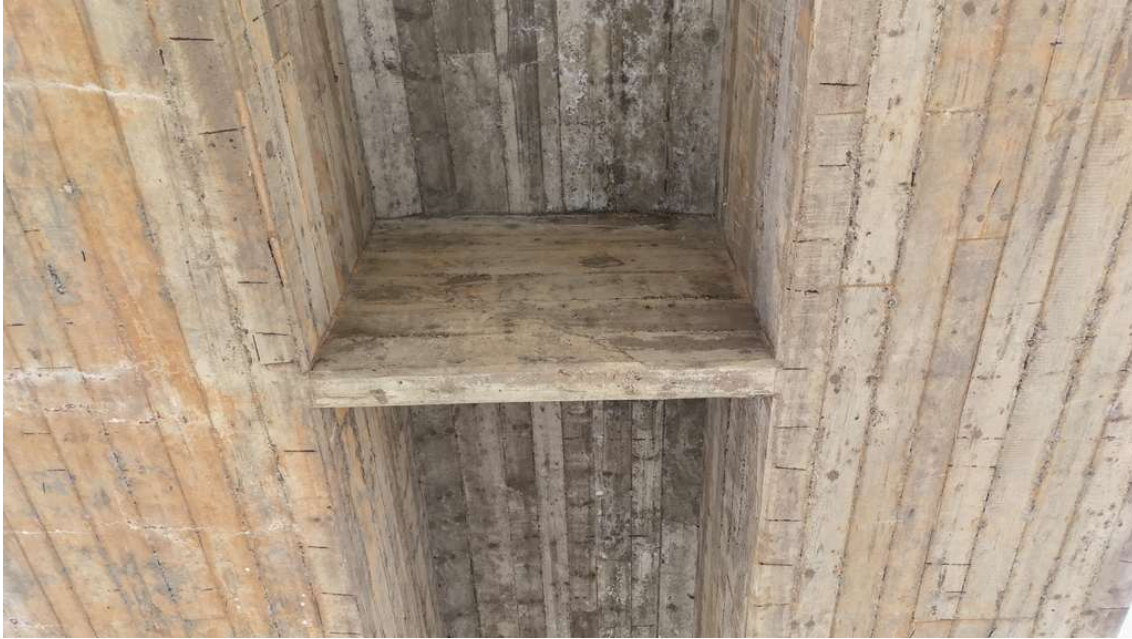
Imagem 47 - Falta de recobrimento nas armaduras da superestrutura.

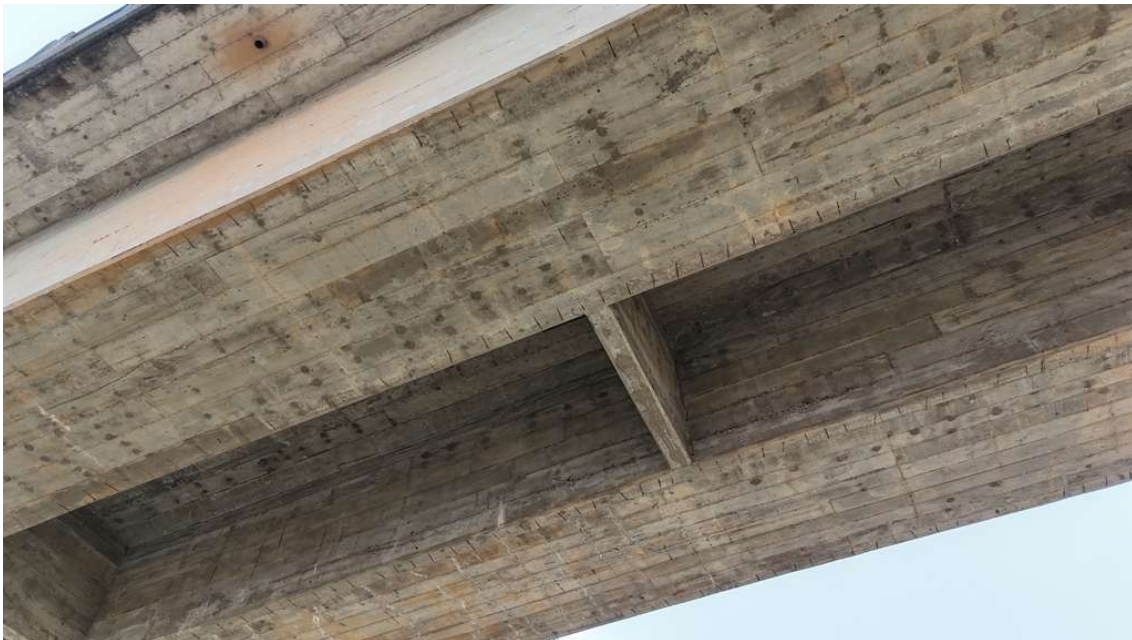
Imagem 48 - Falta de recobrimento nas armaduras da superestrutura.

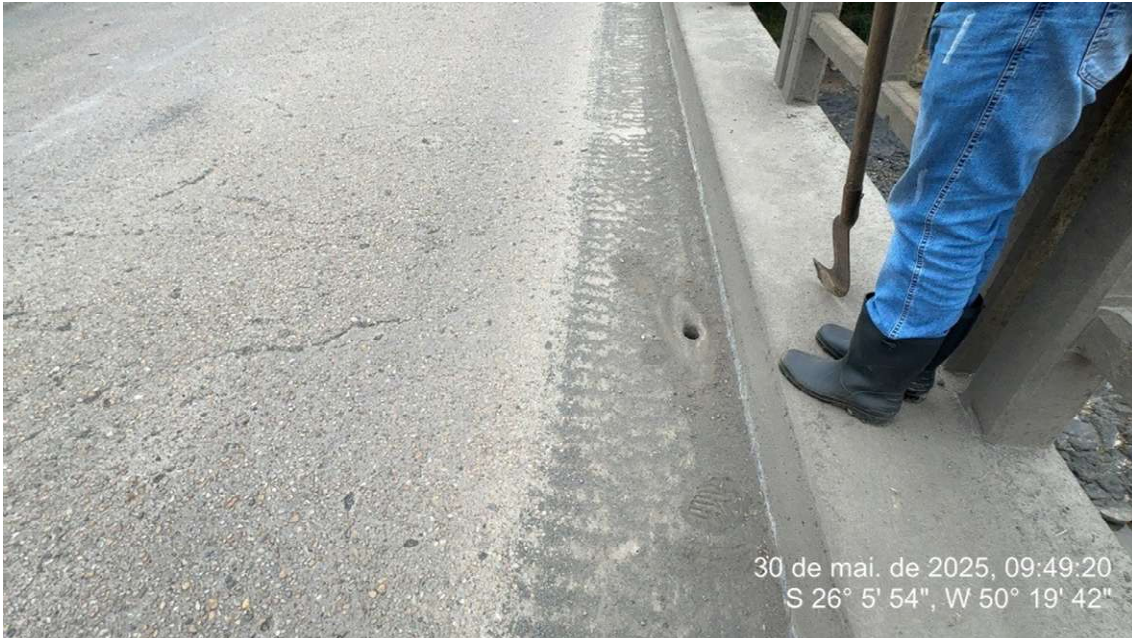
Obstruídos ou Insuficientes, tanto na quantidade como no diâmetro.

Imagem 50 - Dreno sobre tabuleiro (pista).
