PARECER Nº 003/2023/ASOAE
Ref. SGPe SIE 11930/2023

Florianópolis, 16 de maio de 2023

Inspeção na ponte Colombo Machado Salles
após relato de queda de placa de concreto.

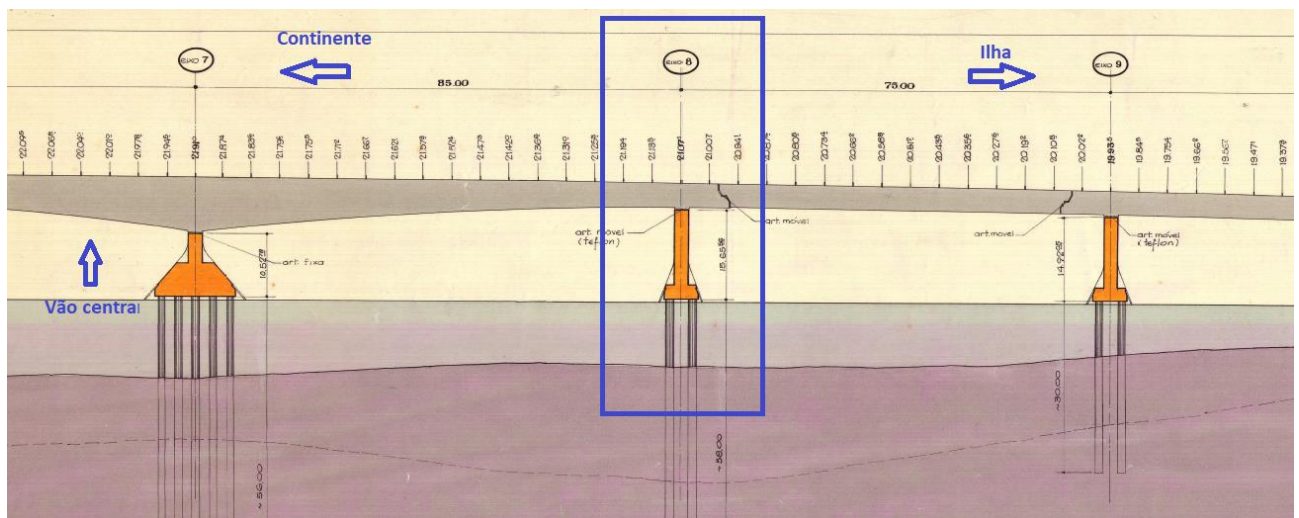
Figura 5 - Em destaque, local provável da queda do elemento de acordo com informações coletadas

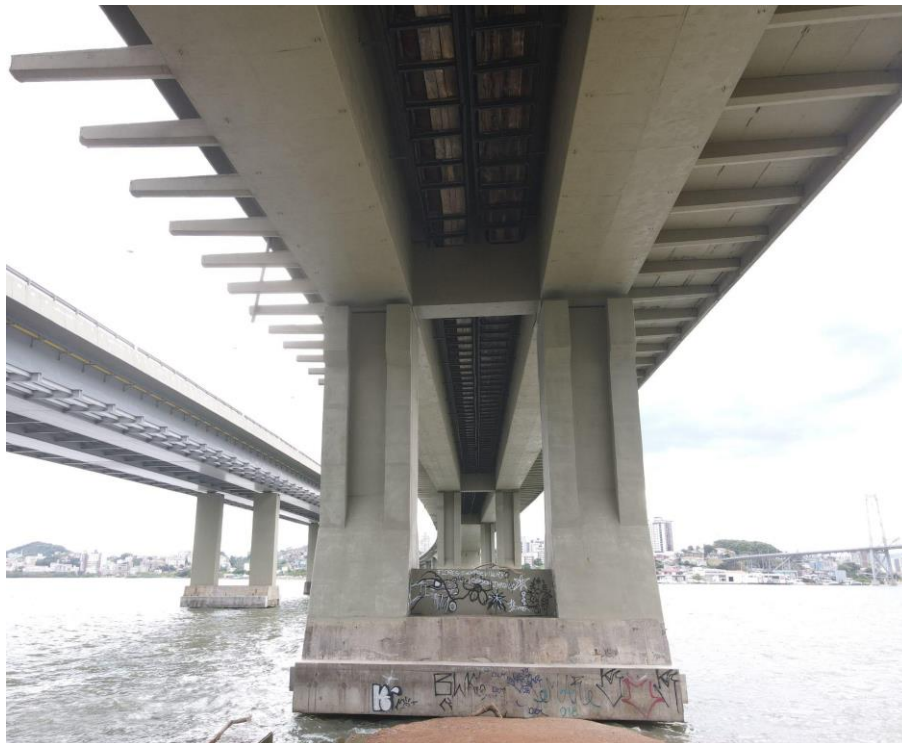
Figura 7 - ILHA - Ponte Colombo Machado Salles: lado sul (esq.), constam apenas as vigas pré-moldadas, lado norte (dir.) passarela completa.

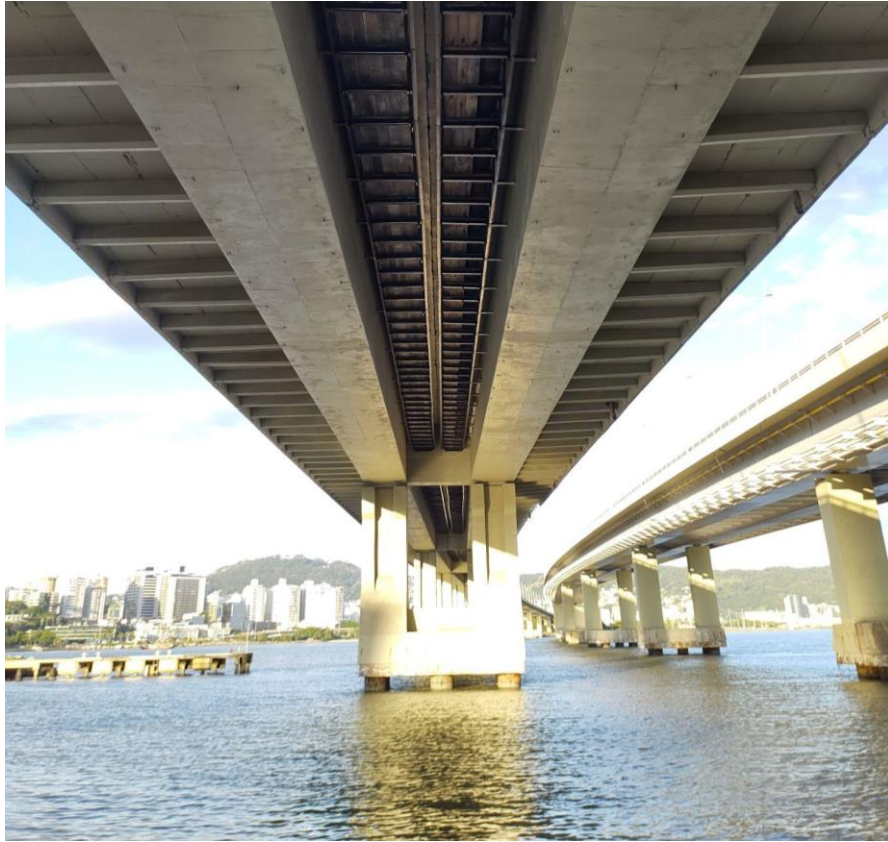
Figura 8 - CONTINENTE - Ponte Colombo Machado Salles: Extremidade continental possui passarela com estrutura completa em ambas as laterais, sendo a norte contínua e a sul parcialmente existente

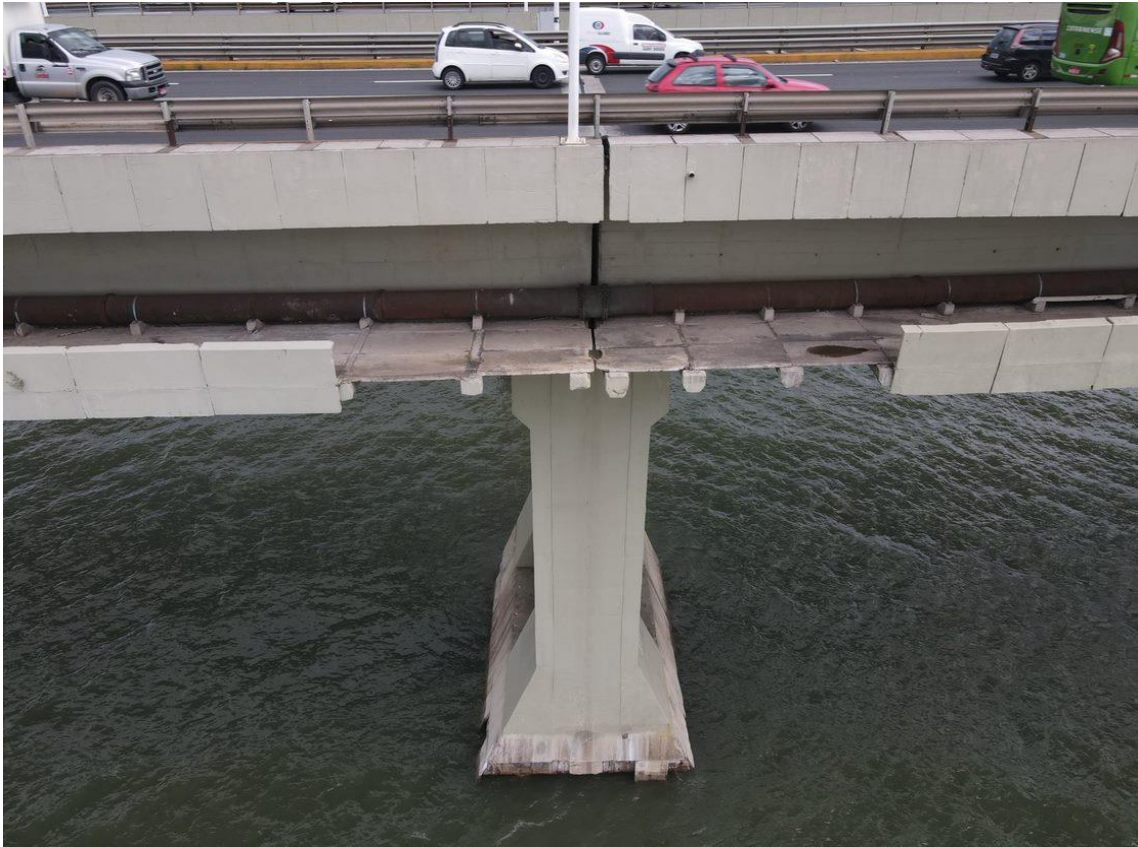
Há registros de queda de placas que compunham o guarda-corpo da passarela em diferentes vãos nos tramos sobre a água, conforme esquema e imagens abaixo. Vale notar que a queda desses elementos não é evento recente, havendo registros de placas ausentes antes mesmo da obra de manutenção (Contrato PJ-00087/2016). Através de comparação de registros fotográficos, infere-se que a última queda de elemento do guarda-corpo ocorreu no segundo semestre de 2022, entre blocos B5 e B4.

Figura 10 - Lado norte: placas pré-moldadas que serviam de guarda-corpo da passarela ausentes. Adutora apoiada nas vigas da passarela.

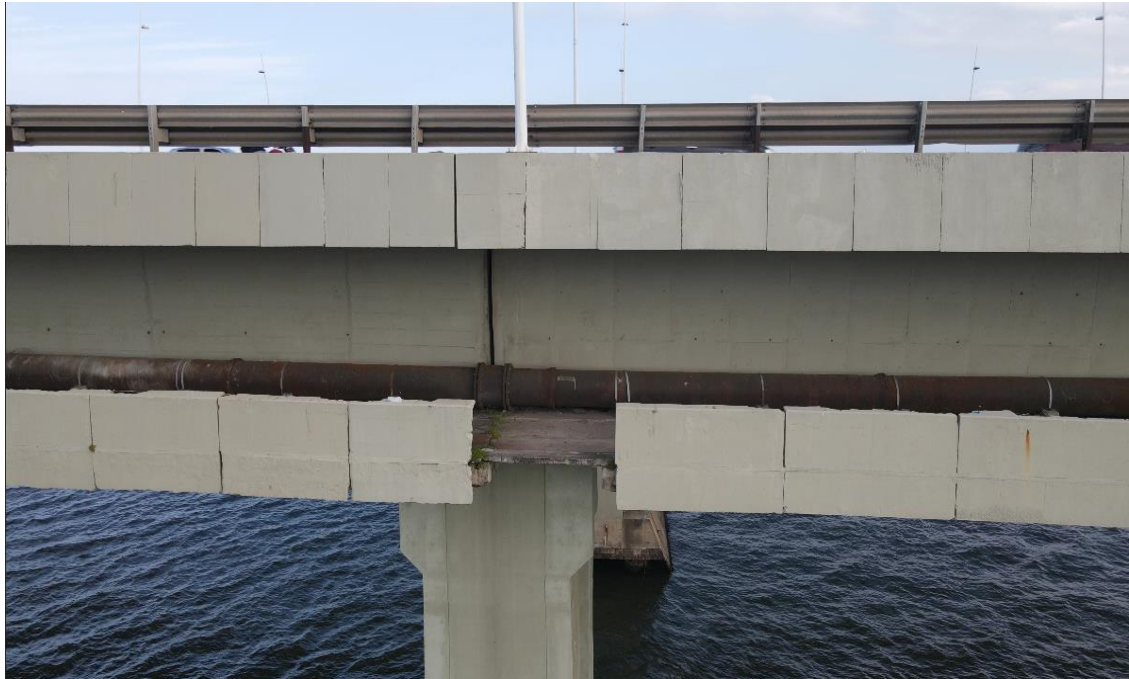
Figura 11 - Placa de guarda-corpo ausente no eixo do Bloco 6

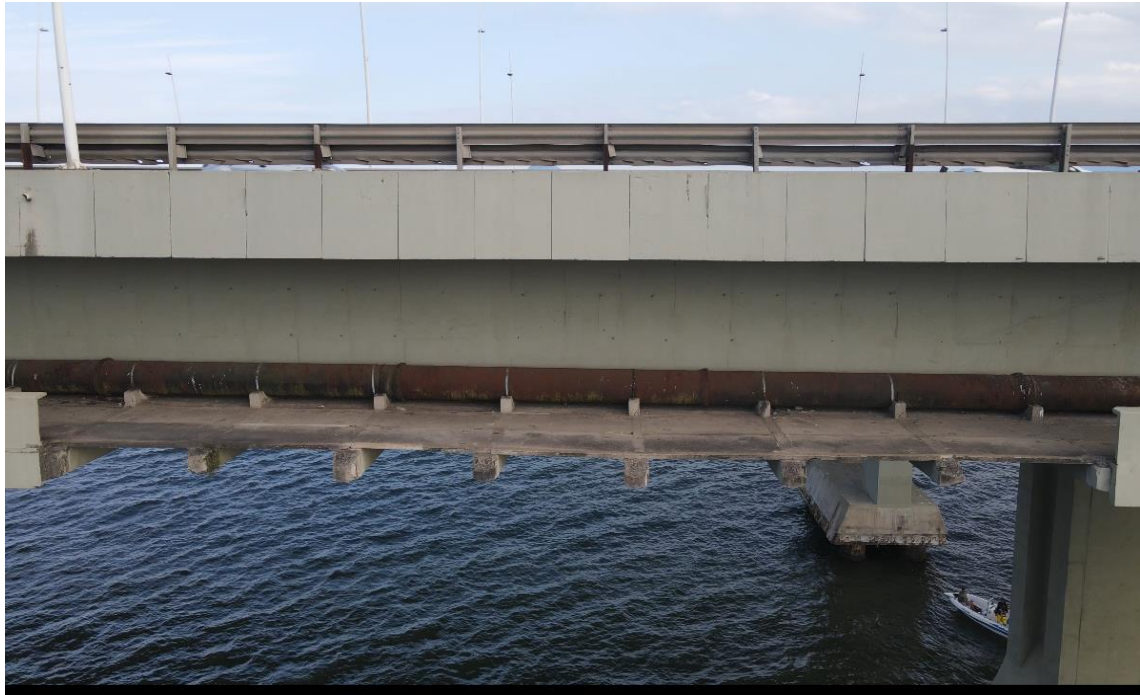
Figura 12 - Sete placas de guarda-corpo ausente no vão entre Bloco 5 e Bloco 6

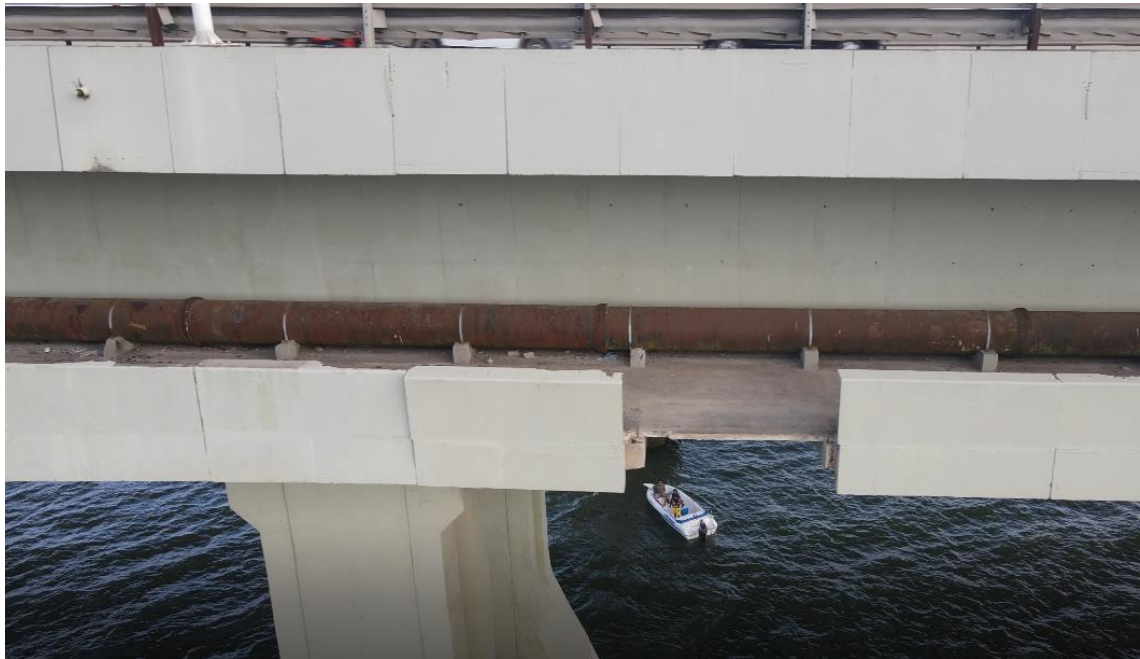
Figura 13 - Placa de guarda-corpo ausente próxima ao eixo do Bloco 5

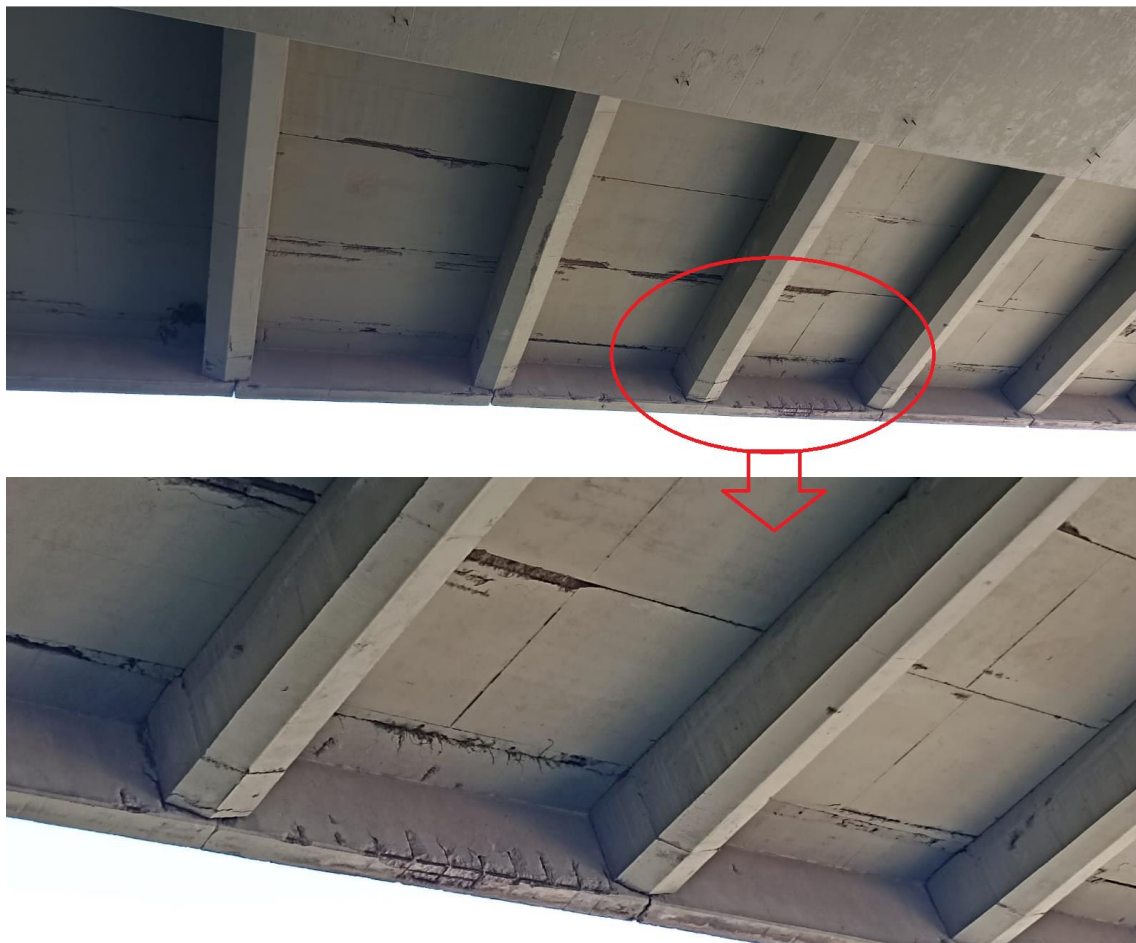
O ponto inicial da estrutura no continente antecede o vão de viaduto sobre a Rua Quatorze de Julho, ou seja, a adutora e a passarela passam sobre a via na extremidade continental, lateral norte. Os elementos de passarela deste vão contêm manifestações patológicas que acometem especialmente as placas do passeio. Armadura corroída e exposta, fissuras e infiltrações entre as placas, inclusive com crescimento de vegetação, são as principais anomalias constatadas. A queda de elementos do passeio poderá comprometer a estabilidade da adutora, além de atingir veículos e transeuntes caso ocorra sobre a avenida.

Figura 16 - Manifestações patológicas na passarela (lado norte) sobre a via, na extremidade continental

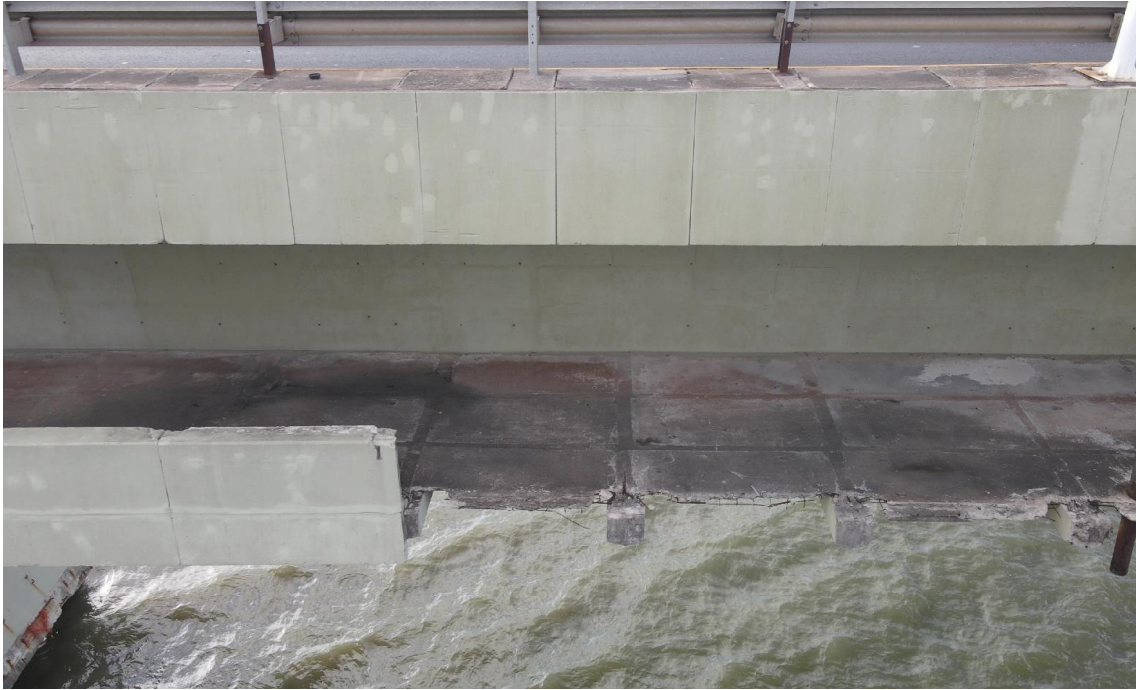
Após alguns metros, ocorre uma transição na configuração da passarela, onde o guarda-corpo é ausente, restando as três placas pré-moldadas que compõem o passeio. A placa da extremidade encontra-se danificada, com concreto deslocando e armaduras expostas. Também é

possível visualizar as armaduras passivas de algumas vigas de sustentação, conforme imagem abaixo.

Figura 19 - Transição da descontinuidade dos elementos de guarda-corpo, lado sul da passarela

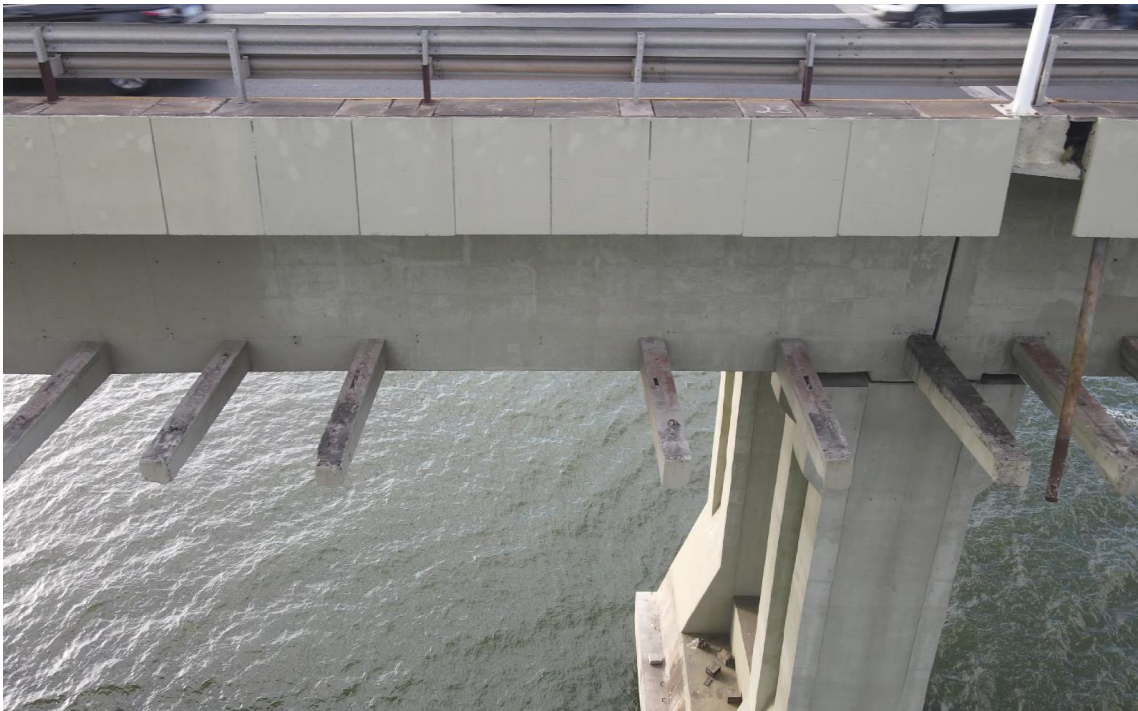
As vigas se estendem por mais alguns metros, onde nesta extensão é possível verificar que algumas vigas já se desprenderam da estrutura. Como a ponte foi pintada no contrato firmado com a CEJEN (PJ-00087/2016), infere-se que a queda das vigas ocorreu antes da intervenção, pois o ponto de contato onde ocorreu a queda está pintado. Importante também observar na Figura 22 a ausência de uma placa do sistema de drenagem, acima da antiga passarela e abaixo da fixação do poste de iluminação.

Figura 22 - Vigas ausentes no trecho, além de ausência de placa no sistema de drenagem

Considerando que além dos elementos da passarela, verificou-se a queda de uma placa de concreto do sistema de drenagem, conforme Figura 22.

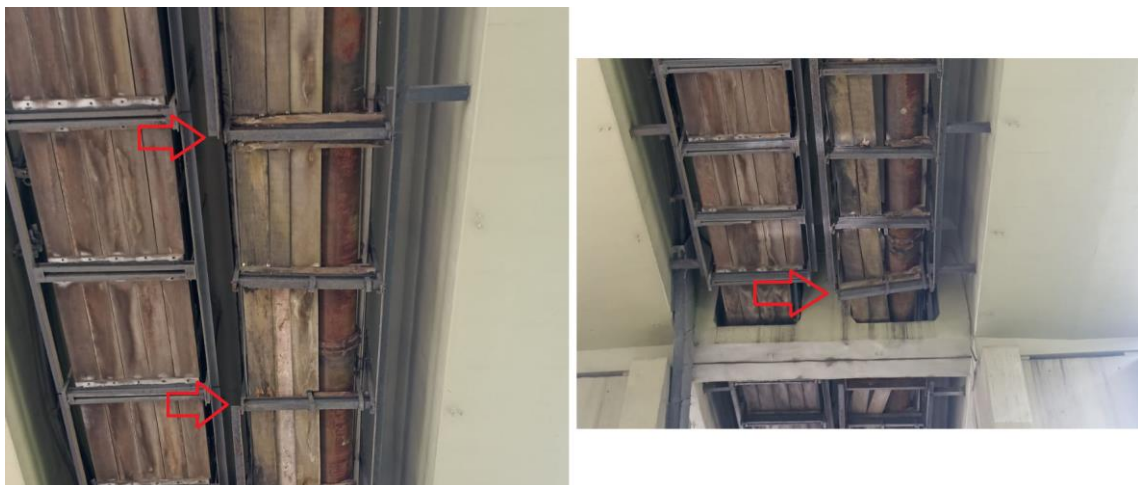
As passarelas metálicas de manutenção do cabeamento não foram contempladas na última manutenção, tendo sido apenas pintada de preto vinílico visando reduzir a velocidade do processo de corrosão. A treliça metálica apresenta vários pontos de descontinuidade nas barras longitudinais, além de barras transversais soltas ou ausentes. Vale frisar que inclusive no vão de viaduto, sobre a Avenida Beira-mar e Rua Quatorze de Julho (parte continental), a estrutura apresenta anomalias, podendo ocorrer a queda de elementos sobre veículos e transeuntes.

Figura 29 - Passarela metálica de serviço: Barra longitudinal descontinuada (esq.) / Barra transversal solta (dir.)

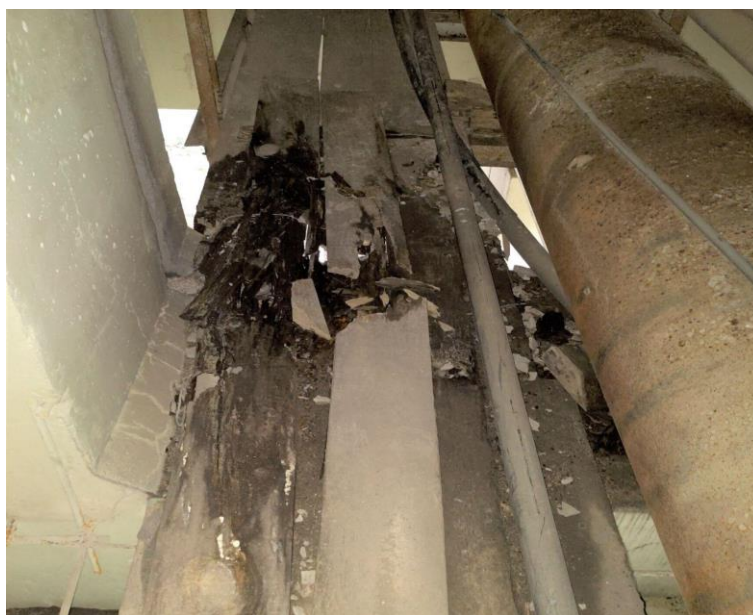
As tábuas estão em estado ruim, com alguns pontos rompidos, estufados, podres, causando insegurança para transitar sobre elas. Por este motivo foi possível averiguar a situação das tubulações e fixação da treliça apenas na extremidade continental. O fato de as tábuas estarem simplesmente apoiadas e da madeira ter trabalhado também causa a movimentação vertical das mesmas ao andar nas extremidades.

Figura 31 - Tábuas de madeira com pontos deteriorados

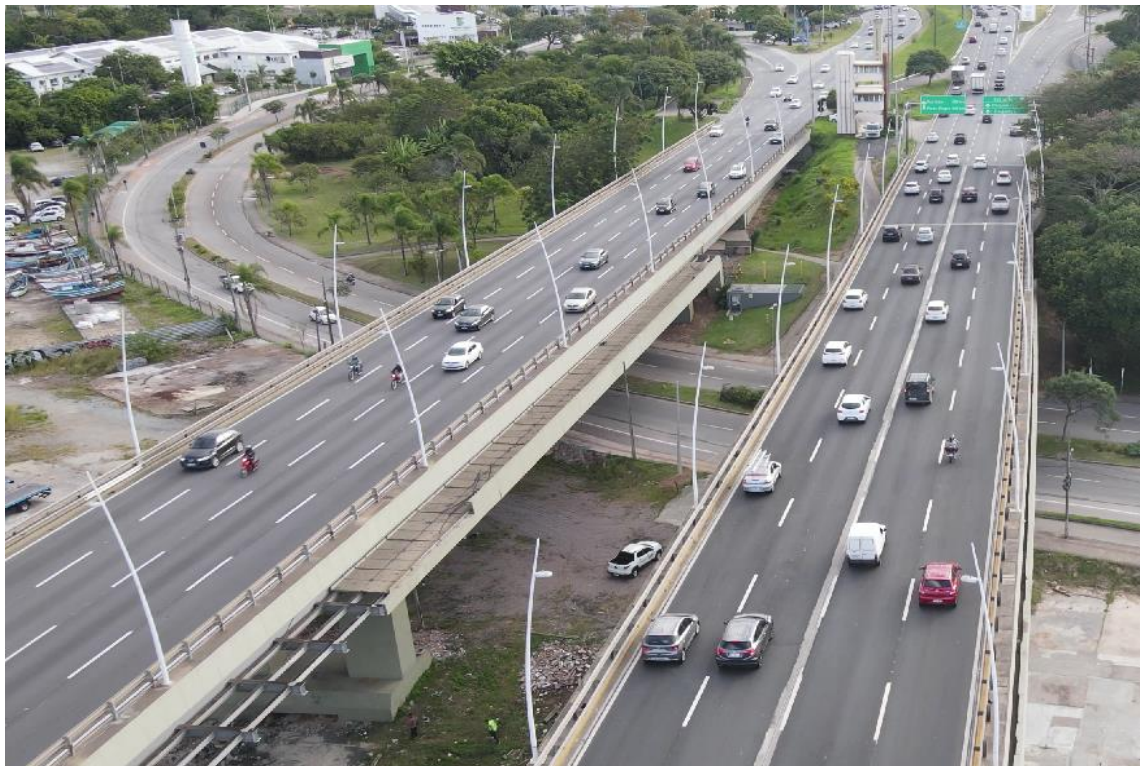
Figura 33 - Elementos remanescentes da passarela de concreto na ponte Pedro Ivo Campos, lateral norte

Os elementos de concreto remanescentes da passarela da Pedro Ivo Campos deverão ser removidos, tendo em vista o risco de queda especialmente sobre a via.

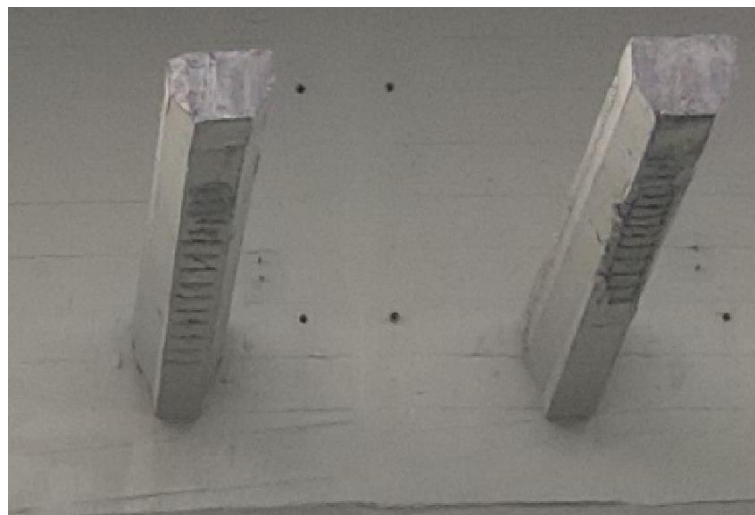
Independentemente de não ter sido uma placa na queda recente, é importante ressaltar que em ambas as laterais e entre os vãos verifica-se que existem componentes faltando, com descontinuidades. Mesmo tendo sido efetuada contratação para a retirada dos elementos, essa remoção ocorreu continuamente em um dos vãos navegáveis da passarela sul, o que não ratifica elementos faltando aleatoriamente. Portanto, constatou-se que já ocorreram outras quedas dos elementos de vigas, barras metálicas, placas pré-moldadas do passeio e guarda-corpos de concreto.

Figura 34 - Vigas da passarela com pontos de armadura passiva exposta e corroída

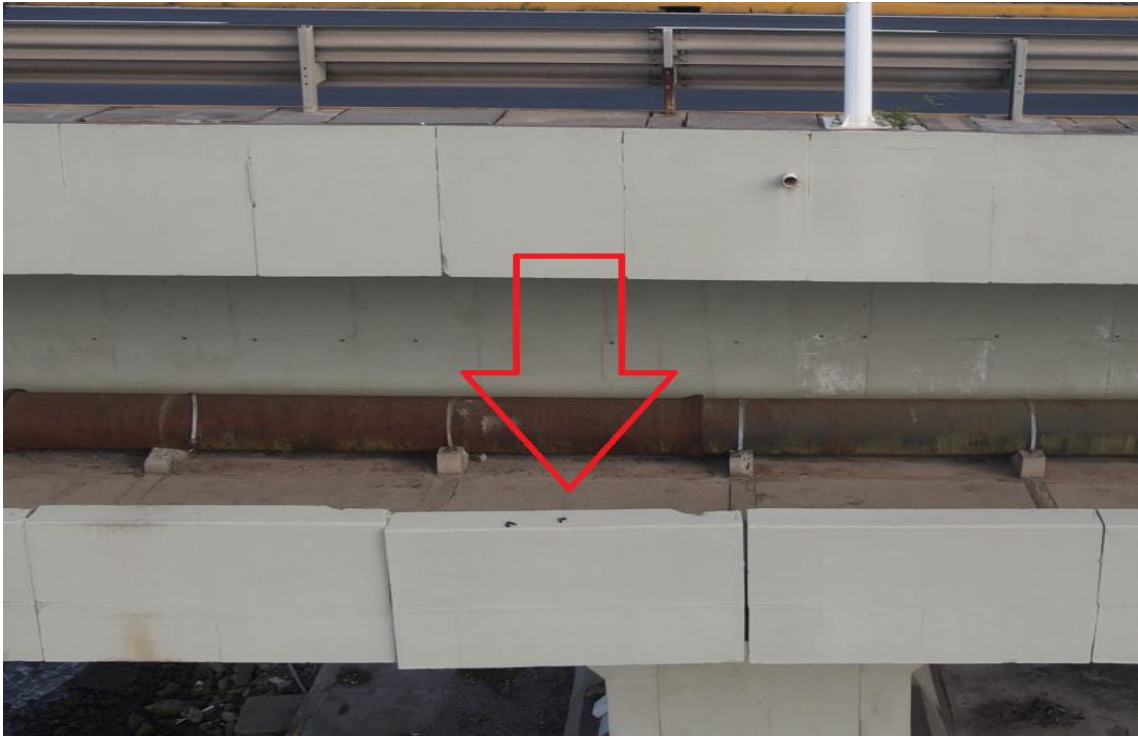
As placas do guarda-corpo apresentam infiltrações, inclusive com crescimento de vegetação entre algumas placas. Há registros de placas parcialmente soltas, com movimentação.

Figura 35 - Placa do guarda-corpo parcialmente solta, indicando movimentação

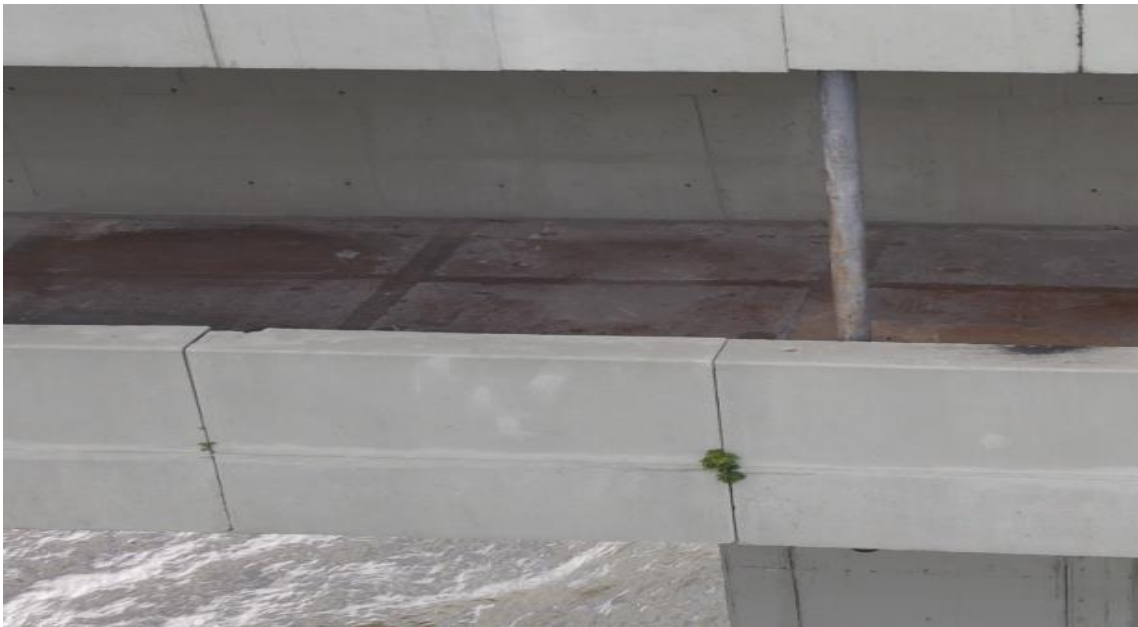
Figura 36 - Placa do guarda-corpo com crescimento de vegetação nas juntas entre as placas
