OFÍCIO SIE/CROES/ENG/CCO 014/2023

Assunto: Resposta ao Ofício 0433/SCC-DIAL-GEAPI.

VISTORIA TÉCNICA 008/2021
PONTE SOBRE O RIO JACUTINGA - SC 154 - KM 101 + 217
MUNICIPIO DE ARABUTÃ – SANTA CATARINA

RELATÓRIO DE VISTORIA

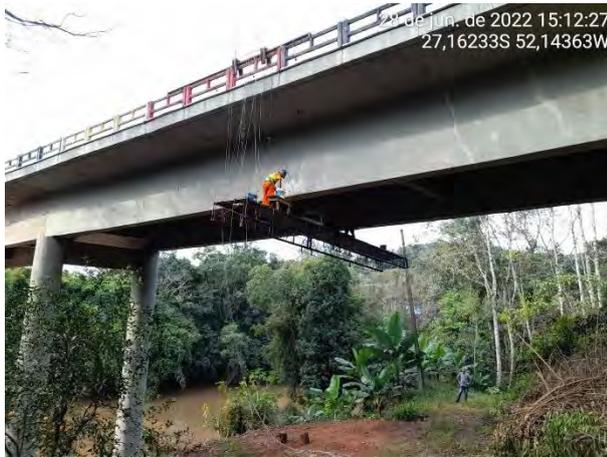
Foto 01 – Limpeza e pintura da estrutura

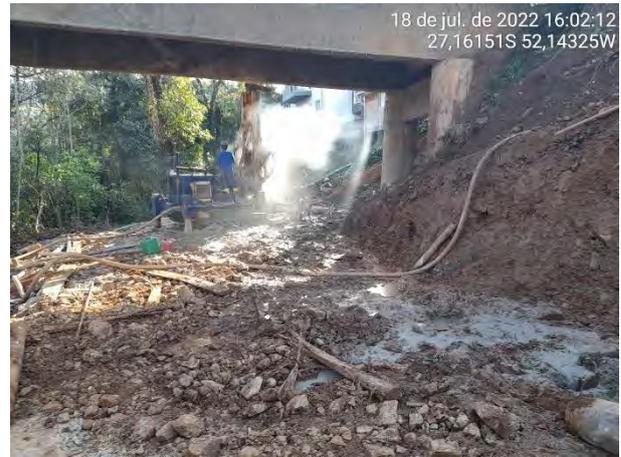
Foto 02 – Execução das fundações contensão

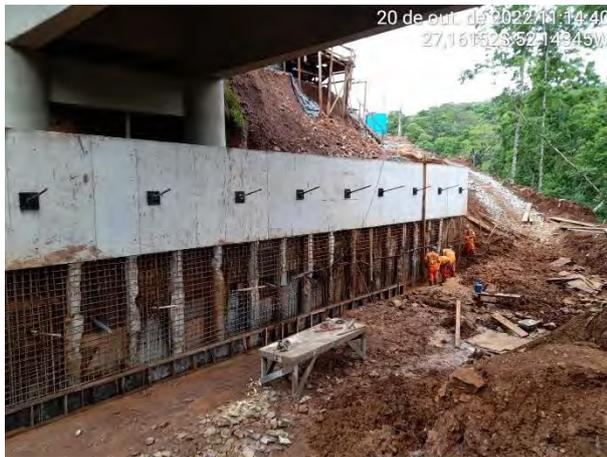
Foto 03 – Execução do muro de contensão

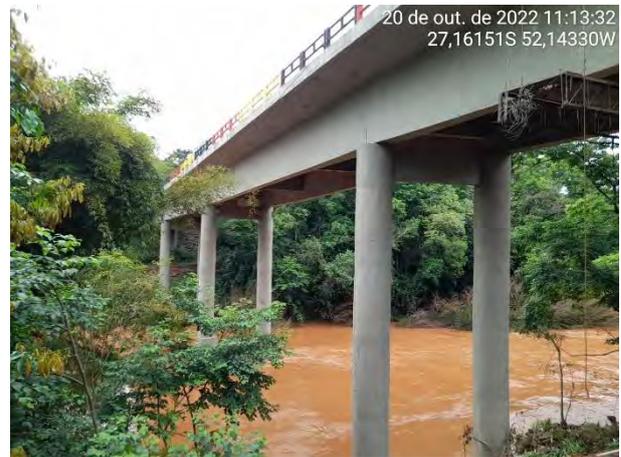
Foto 04 – Pintura da estrutura da Ponte

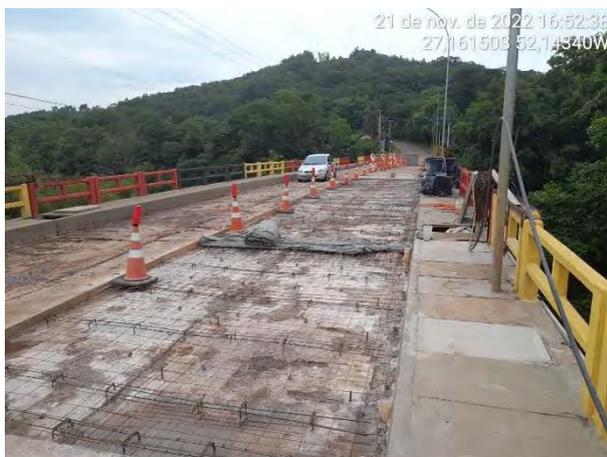
Foto 05 – Recuperação da pista de rolamento

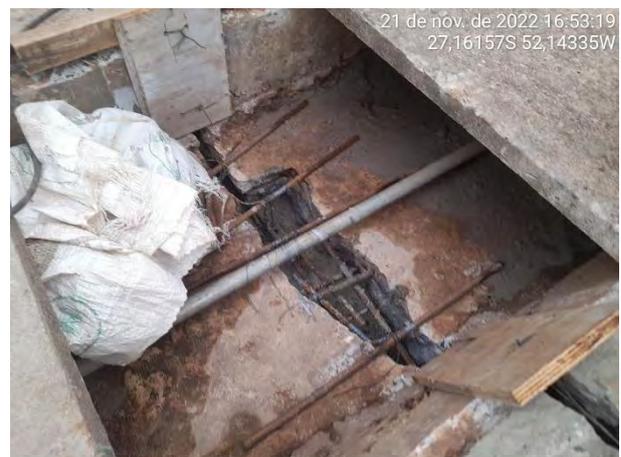
Foto 06 – Recuperação da estrutura da Ponte

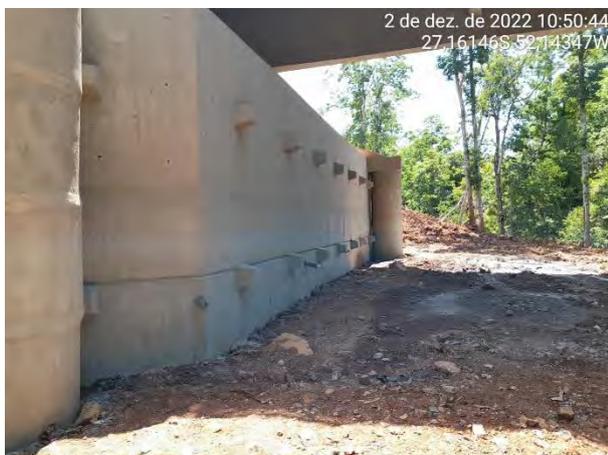
Foto 07 – Muro de contenção da cabeceira

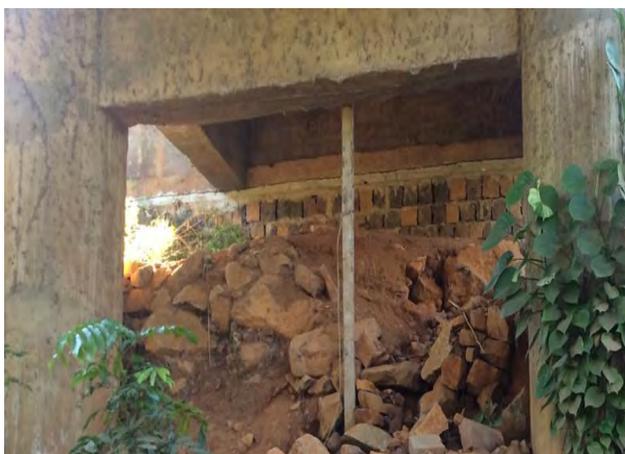
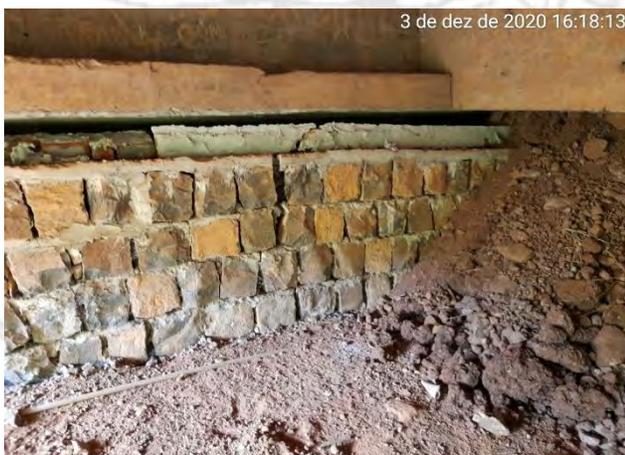
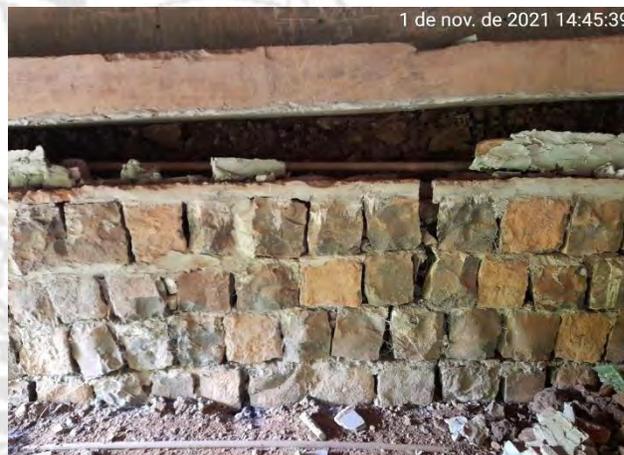
Foram feitas três medidas no muro de contenção, distribuídas em: bordo direito, eixo, bordo esquerdo, para o acompanhamento da evolução da deformação. Os valores são apresentados na tabela abaixo. Importante salientar que a referencia das medidas foi a cortina de concreto da estrutura da ponte.

Fotos 01, 02 e 03: Evolução da deformação do muro de contenção

DIMENSÕES DA CORTINA AO MURO DE CONTENÇÃO (m)			
Data Medida	Bordo Direito	Eixo	Bordo Esquerdo
03/12/2020	0,090	0,070	0,120
09/02/2021	0,120	0,110	0,190
01/11/2021	0,220	0,290	0,380

abaixo desta cortina. Mesmo supondo uma deformação mensurável da cortina, ainda assim é possível indicar um recalque contínuo do aterro abaixo da cabeceira direita da ponte.

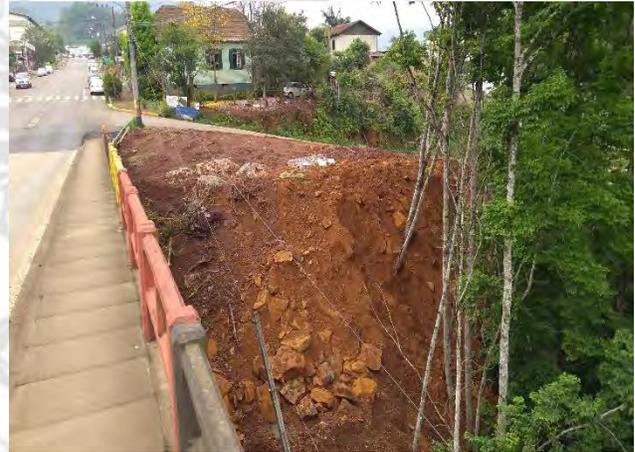
Foto 05 – Aterro Lateral Implantado

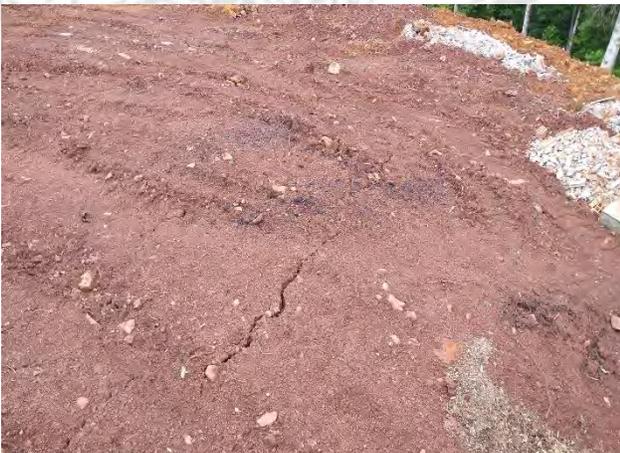
Outro fator que colabora para o recalque que ocorre na cabeceira direita da ponte é o aterro executado no lado esquerdo da mesma. Um aterro lançado, sem a devida compactação e que está exercendo carga diretamente na mesoestrutura, nas fundações da ponte (infraestrutura) e no aterro da cabeceira. Nas fotos representadas acima e também nas vistorias realizadas é nítido a influência do aterro lateral na movimentação do muro de contenção, ou seja, existe um movimento lento de escorregamento do aterro que exerce carga sobre a base do muro de contenção e também contra os pilares do primeiro pórtico.

Foto 06 – Aterro Lateral – Sem compactação

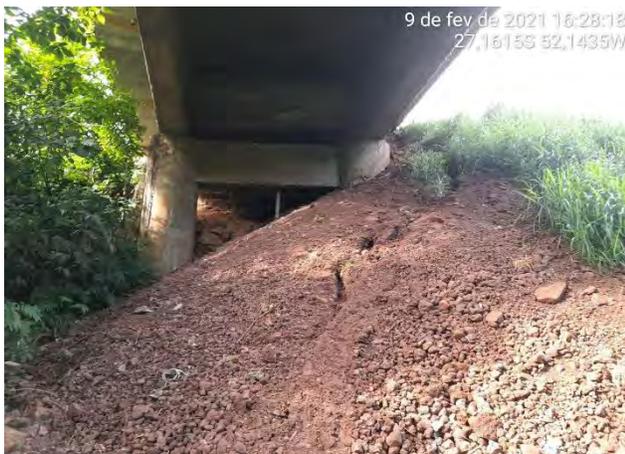
Foto 08 – Aterro Lateral + Mesoestrutura

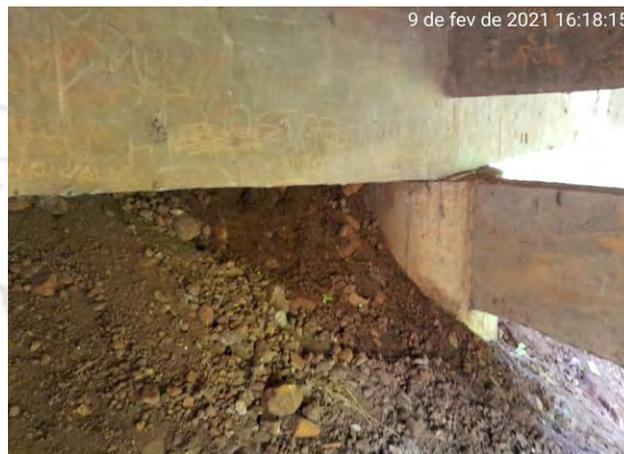
Foto 09 – Aterro Lateral + Mesoestrutura

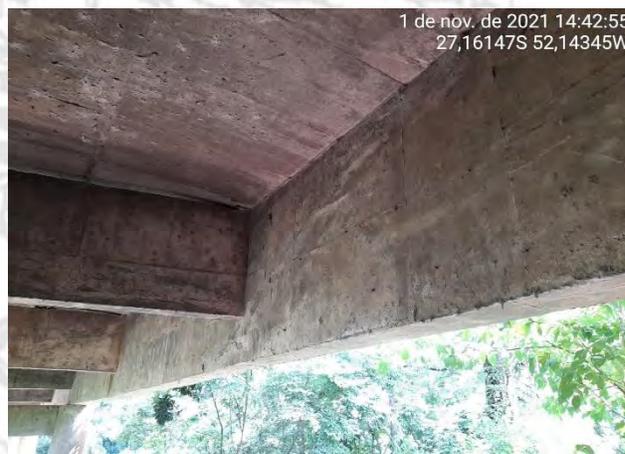
Foto 19 – Junta de Concretagem Viga Longarina

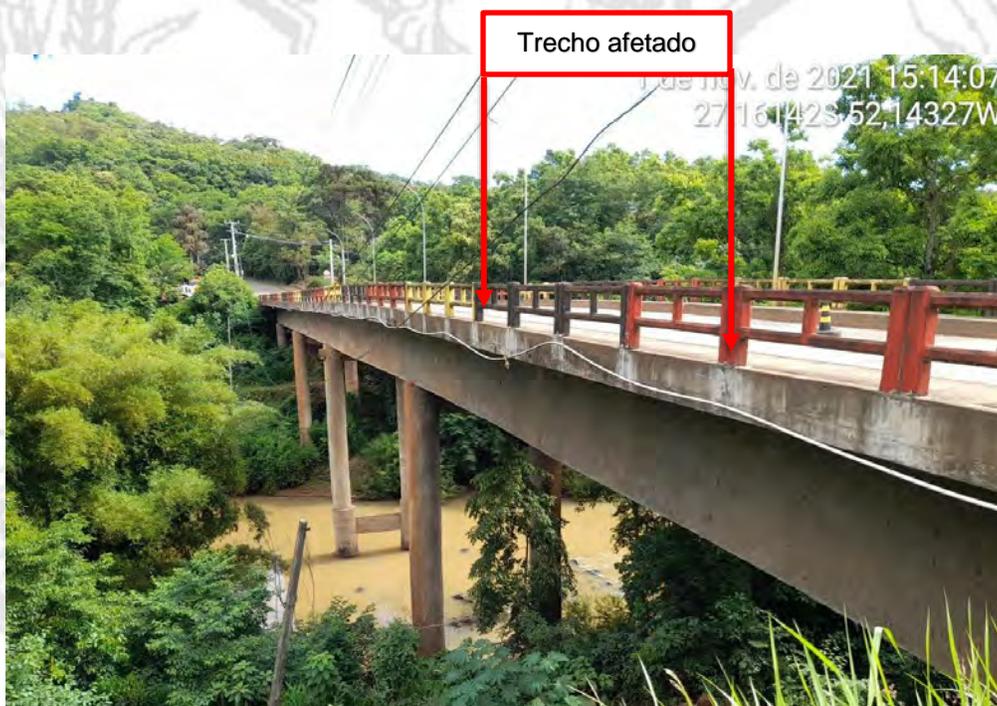
O aspecto relevante na superestrutura são as fissuras transversais que estão presentes no tabuleiro da ponte, mais especificamente a uma distância aproximada de 25 metros a partir da cabeceira direita da ponte, entre os pórticos 01 e 02. Neste trecho a laje apresenta diversas fissuras que atravessam a laje do tabuleiro, iniciando no passeio do bordo direito, passando pela pista de rolamento e finalizando no bordo esquerdo da ponte.

Foto 20: Região onde apresentam-se maior número de fissuras

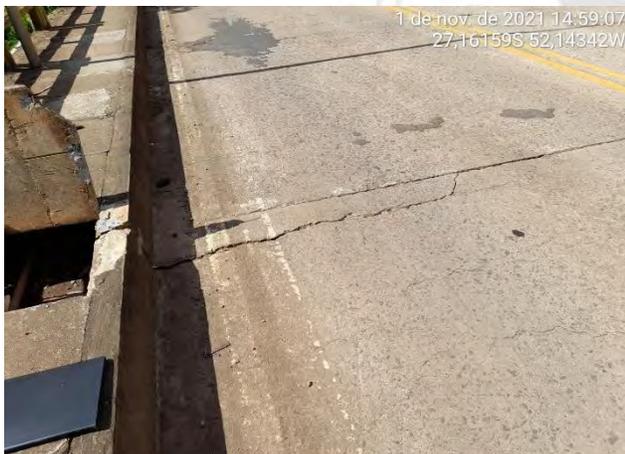
Foto 21 – Fissuras na Pista de Rolamento

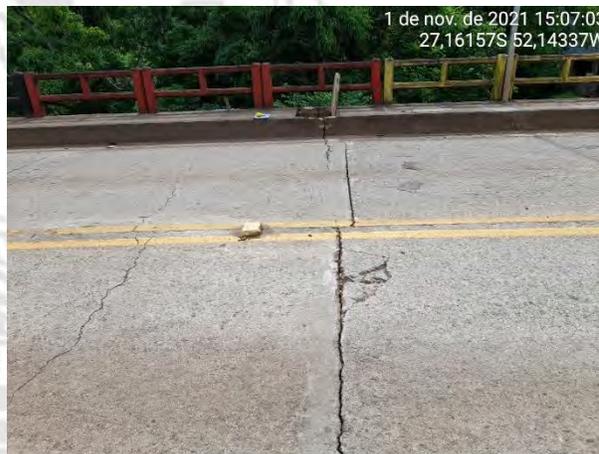
Foto 22 – Fissuras na Pista de Rolamento

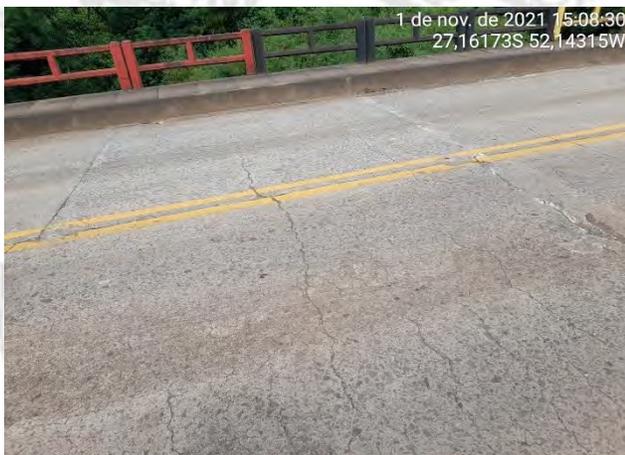
Foto 23 – Fissuras na Pista de Rolamento

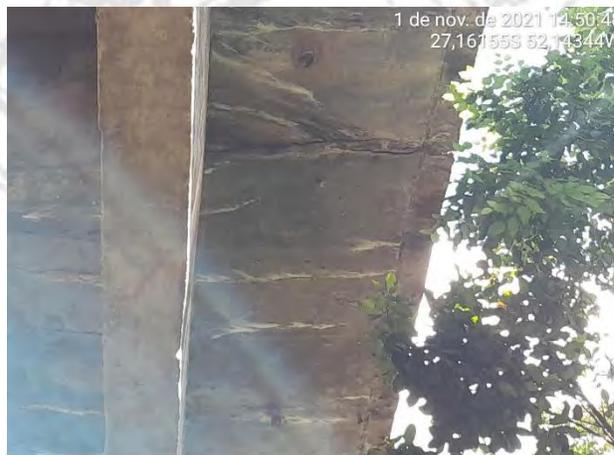
Foto 24 – Fissuras no Bordo - Montante

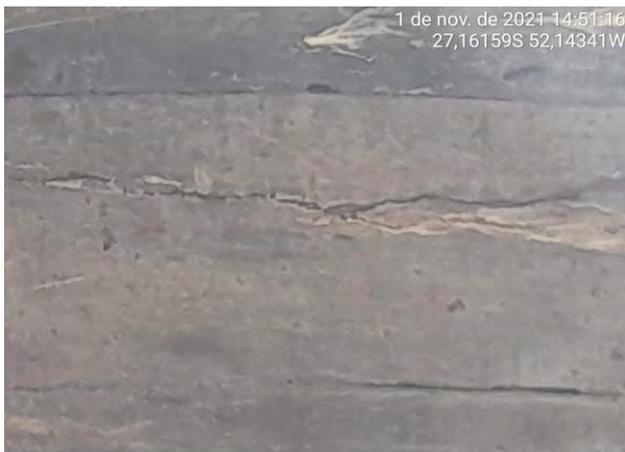
Foto 25 – Fissuras na Laje Central

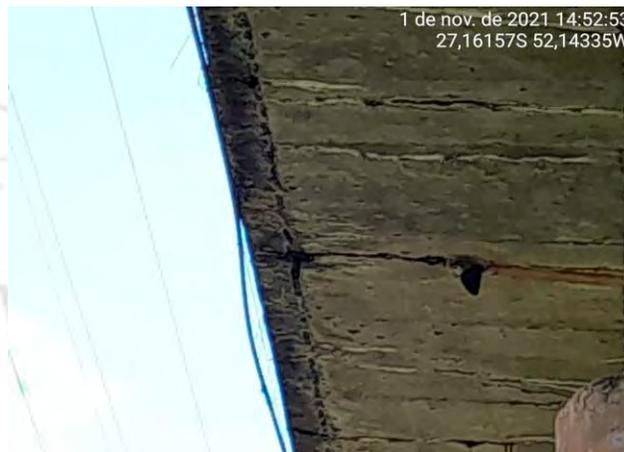
Foto 26 – Fissuras no Bordo - Jusante

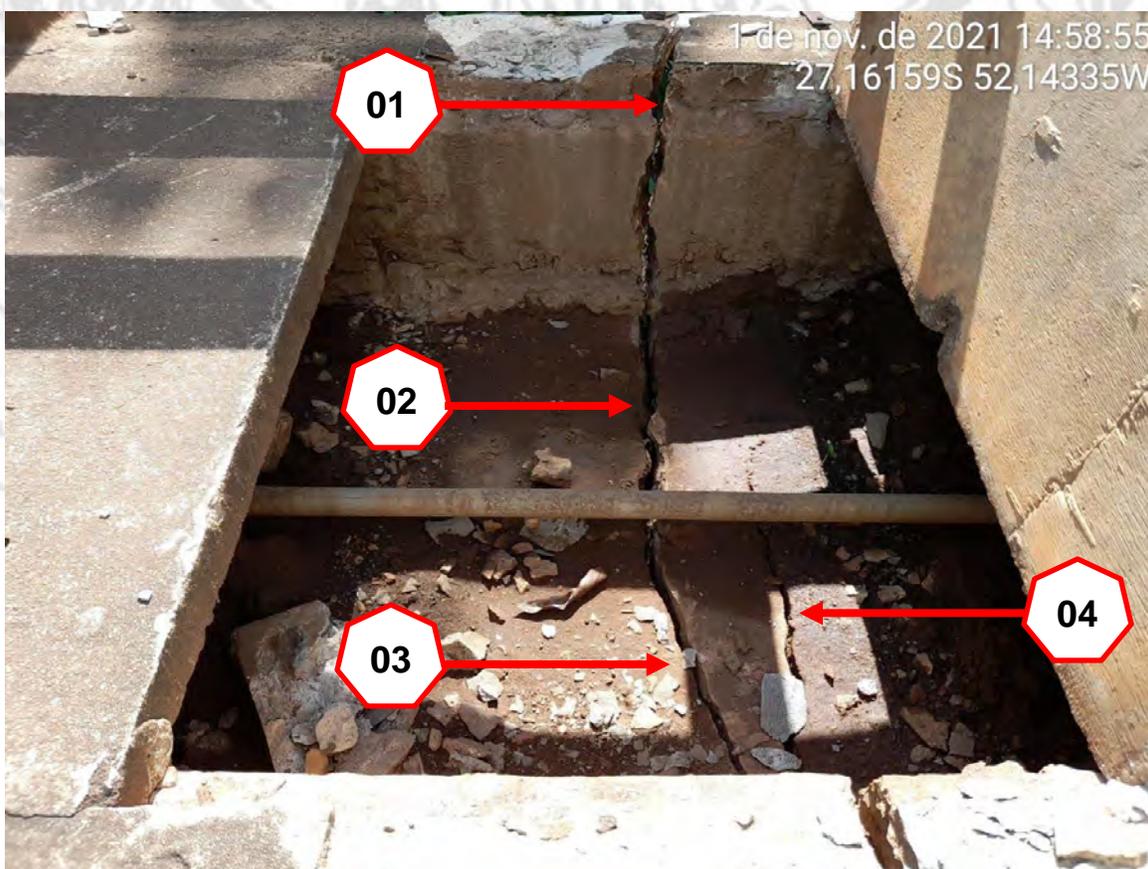
Abaixo uma visualização do ponto crítico da ponte, local que mais apresenta anomalias e está sendo monitorado no período de avaliação da estrutura da Ponte sobre o Rio Jacutinga.

DIMENSÕES DA FISSURA / TRINCA (mm)				
Data Medida	Ponto de medição			
	01	02	03	04
09/02/2021	14	24	9	5
01/11/2021	25	30	20	15

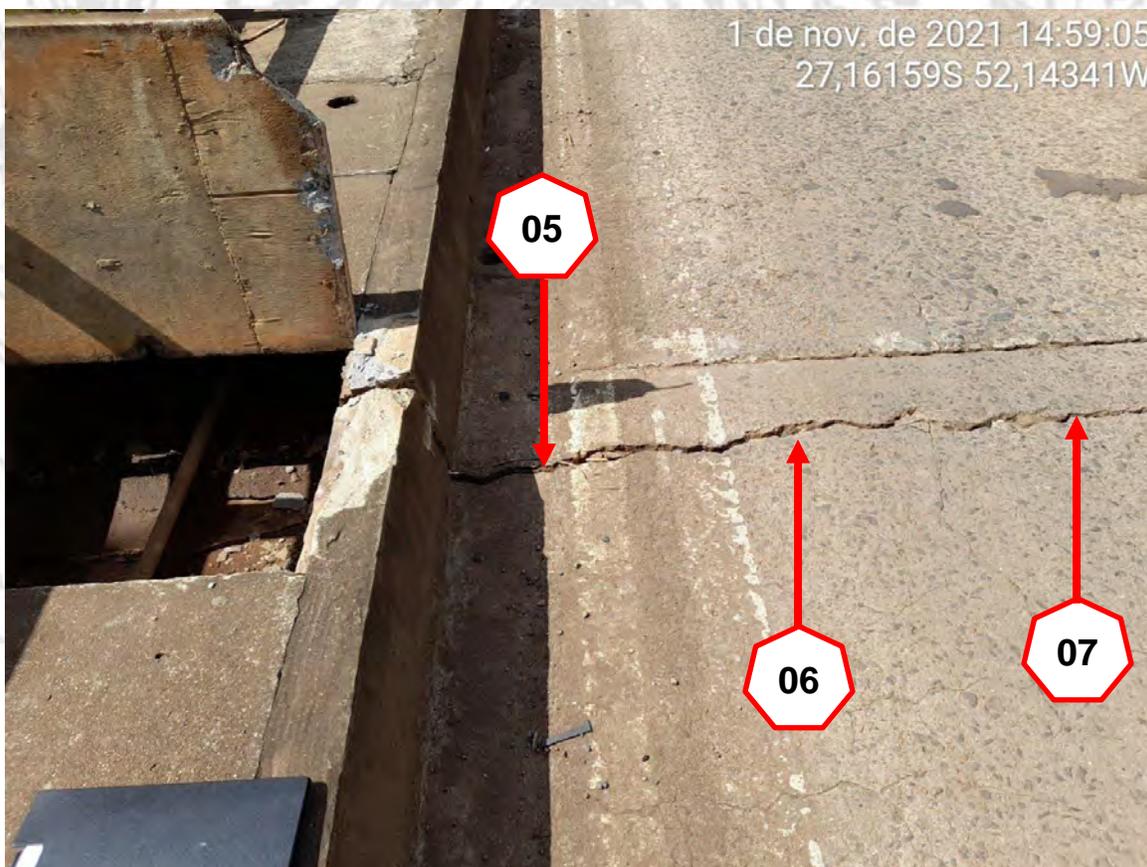
Abaixo uma visualização do mesmo ponto, porém acompanhando a pista de rolamento da ponte, o tabuleiro central da Ponte sobre o Rio Jacutinga.

DIMENSÕES DA FISSURA / TRINCA (mm)			
Data Medida	Ponto de medição		
	05	06	07
09/02/2021	10	13	10
01/11/2021	25	20	20

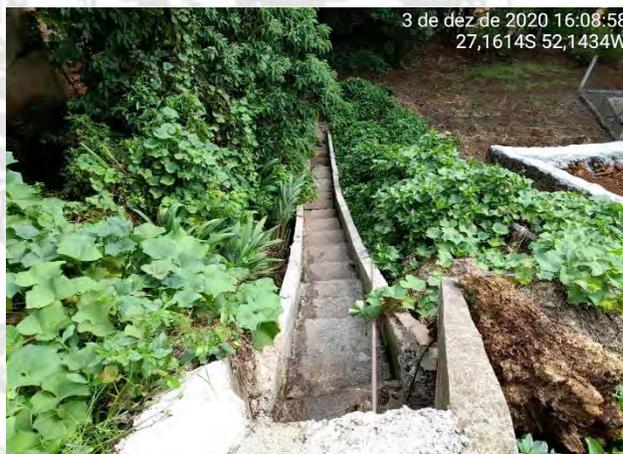
Foto 29 – Vista do Sistema de Drenagem

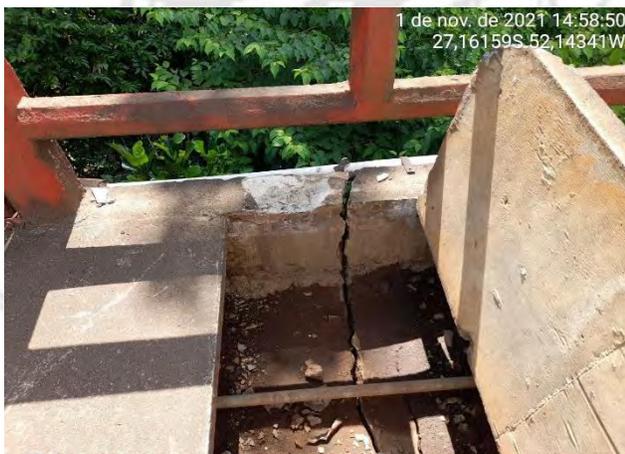
Foto 34 – Fissuras / Trincas - Tabuleiro

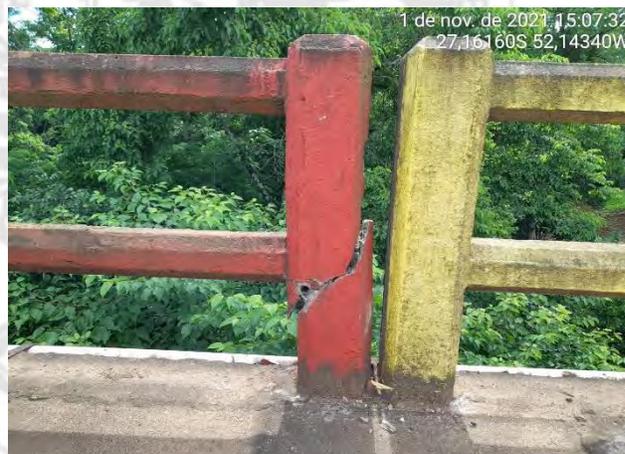
Foto 35 – Rompimento do Guarda Corpo
