RELATÓRIO DE VISTORIA

Escola de Educação Básica Professor João Boos;
Rua Brusque, n° 623, bairro Centro, município de Guabiruba;
CEP: 88360-000;
Proprietário: Secretaria de Estado da Educação
Área aproximada da construção: 2.900,00 m².
Tipo de Ocupação: Edificação pública, tipo escolar;
Inauguração: 1955 (primeira ala do atual prédio escolar).

No dia 18 de outubro de 2019, foi realizada uma vistoria na Escola de Educação Básica Professor João Boos para verificação de patologias na estrutura que estão preocupando a direção. Esteve nessa vistoria o Eng. Robson Rodrigo Telles, a Eng. Fernanda Conejo da Silva Berto e o Secretário Jethro M. C. de Barros Silvestre da Secretaria de Planejamento da Prefeitura de Guabiruba, o Agente da Defesa Civil Claudio Correa Junior, o comandante do Corpo de Bombeiros de Guabiruba Luciano Schindwein e os representantes da Escola Lindomar de Mello Desplanches e Robson Araujo Medeiros.

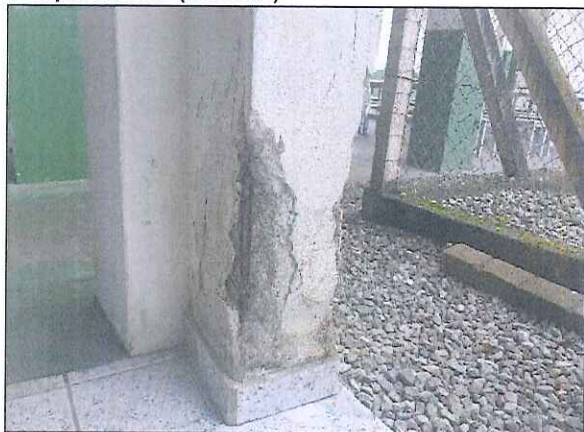
Figura 2 – Pilar perto da cozinha com armadura exposta, oxidada e seção do concreto comprometida (Bloco 2)

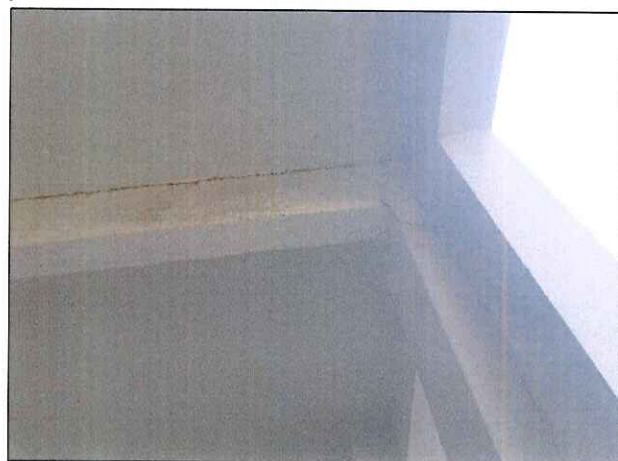
Figura 3 – Fissura entre a viga e laje (Bloco 2)

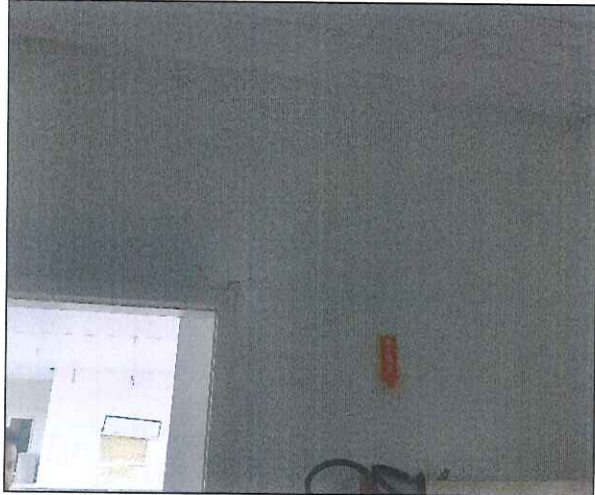
Figura 4 – Fissura acima porta entrada cozinha (Bloco 2)

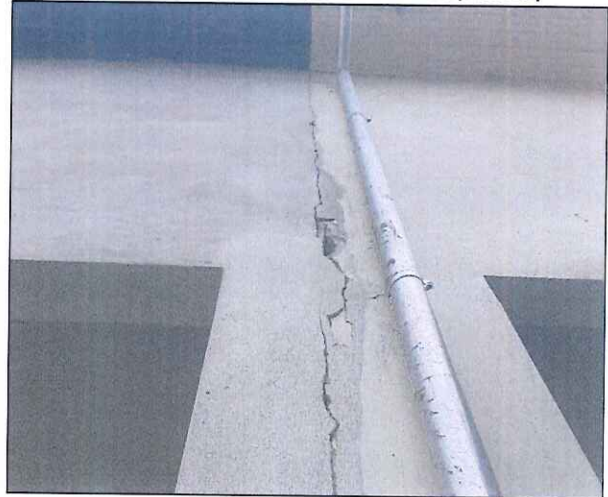
Figura 4 – Rachadura Pilar, possível ponto de junta entre estruturas construídas em tempos diferentes (Bloco 2)

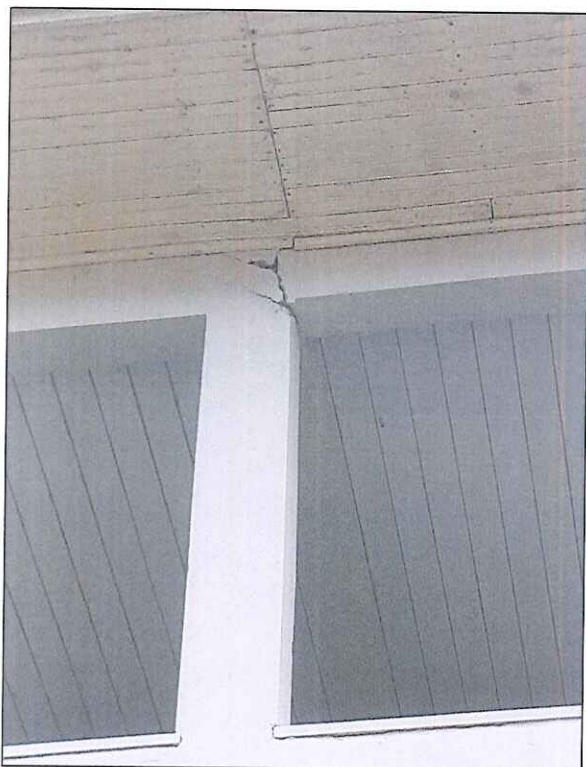
Figura 5 – Rachadura entre viga e pilar (Bloco 2)

Foram encontradas rachaduras na união viga-pilar da Quadra Poliesportiva e no segundo pavimento do Bloco 2. Rachadura é uma abertura que aparece na superfície de qualquer material sólido e cuja espessura é superior a 1,0 mm.

As causas das rachaduras geralmente são os deslocamentos verticais do apoio de uma estrutura, conhecidos como recalques nas fundações das estruturas.

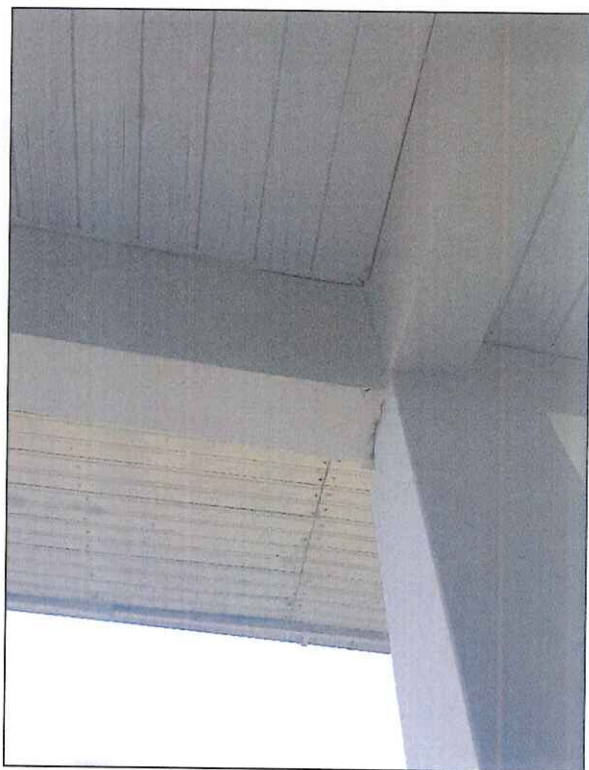
Figura 6 – – Rachadura entre viga e pilar (Bloco 2)

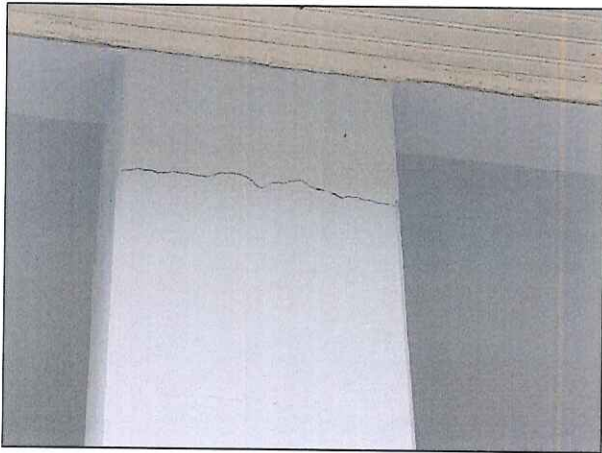
Figura 8 – Fissura em Pilar (Bloco 2)

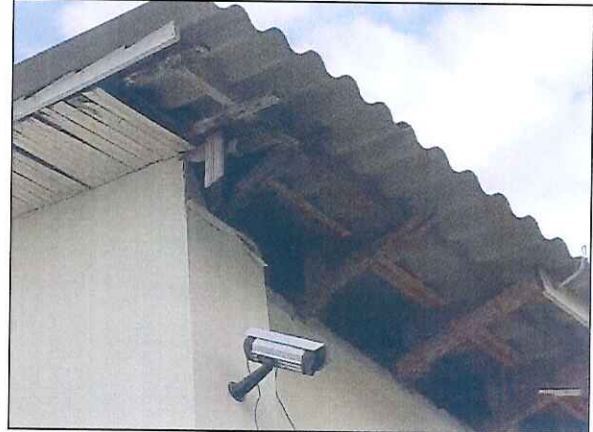
Figura 7 – Cobertura trocada recentemente e deixada sem calha com madeiramento danificado (Bloco 2)

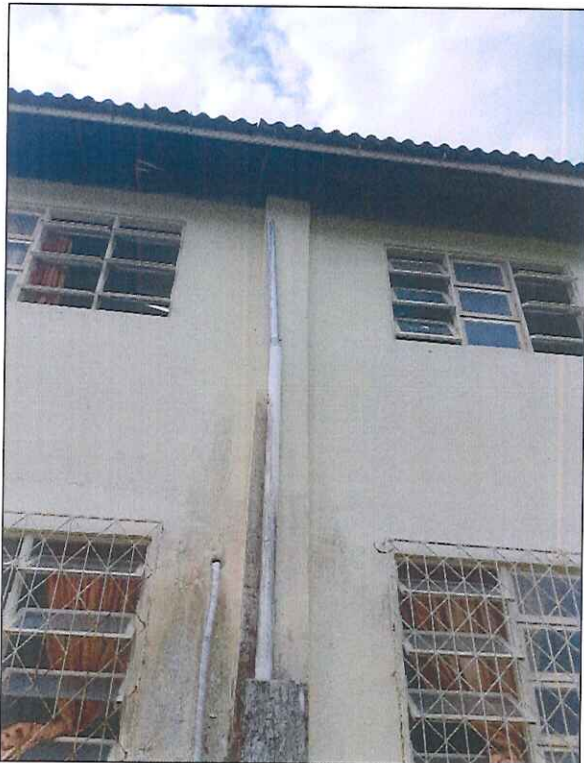
Figura 8 – Descidas pluviais sem uso (Bloco 2)

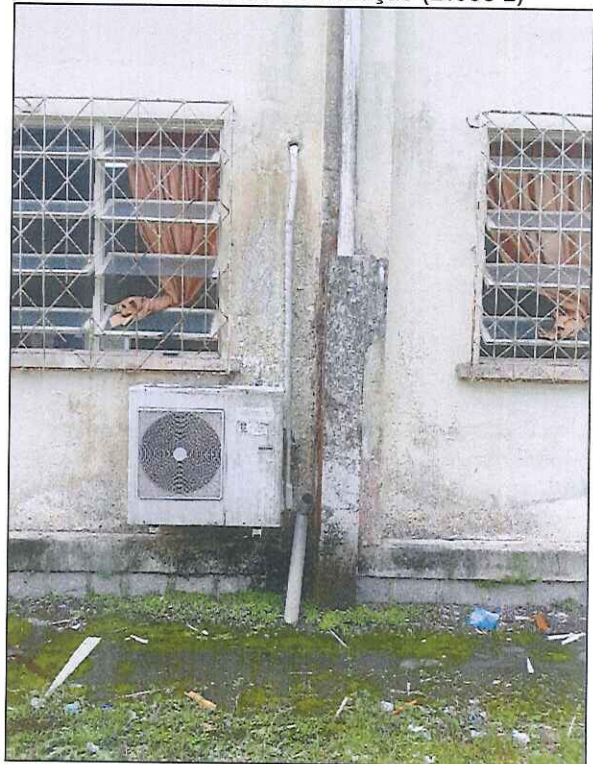
Figura 9 – Ar-condicionados não operantes, devido a falta de capacidade na rede interna, problemas de umidade e infiltração (Bloco 2)

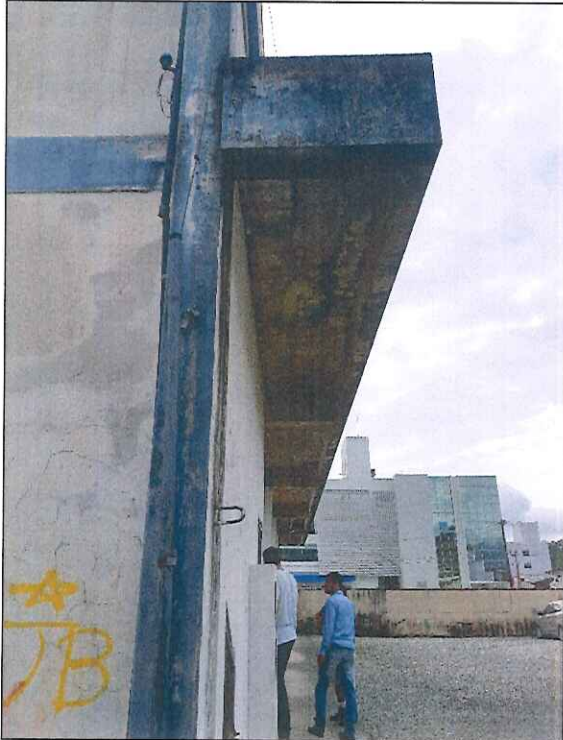
Figura 10 – Marquise sem impermeabilização funcional, com muita infiltração e umidade, gerando danos na estrutura (Quadra).

Durante toda a vistoria verificou-se que um dos maiores problemas da edificação acontece em relação à impermeabilização das estruturas. Por deficiência ou mesmo a falta do sistema de impermeabilização ocorre diversos problemas, como trincas, fissuras, manchas, bolor, presença de umidade, deterioração nas estruturas, nas pinturas e nos revestimentos, ocasionado assim perda da vida útil e custos adicionais no caso de manutenção e reforma. Umidade advinda das alvenarias pode também comprometer a resistência dos revestimentos, tornando-os pulverulentos.

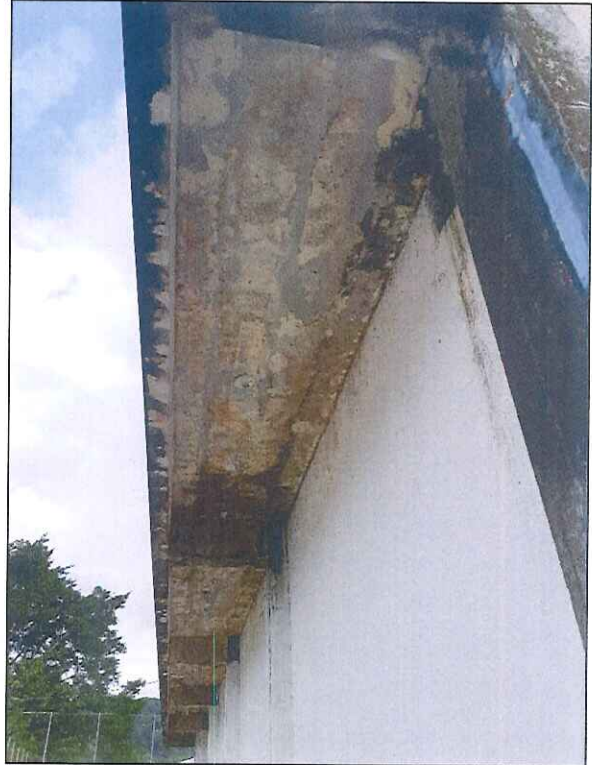
Figura 11 – Estado geral da marquise, parte inferior (Quadra)

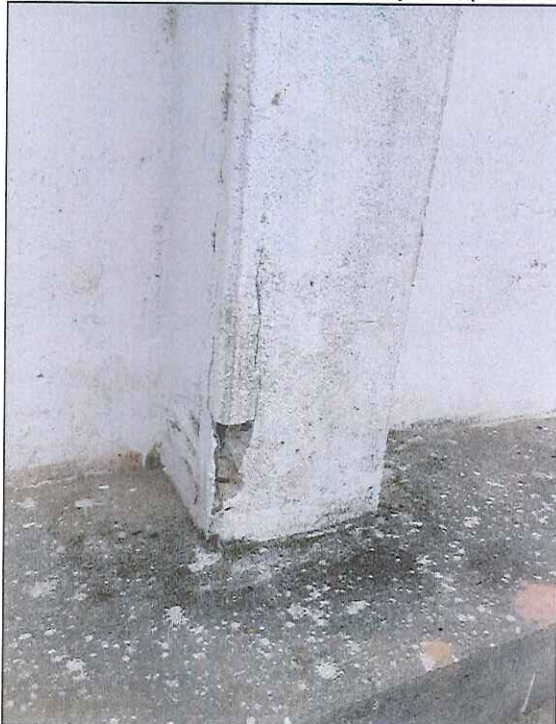
Figura 12 – Pilar com armadura exposta (Quadra)

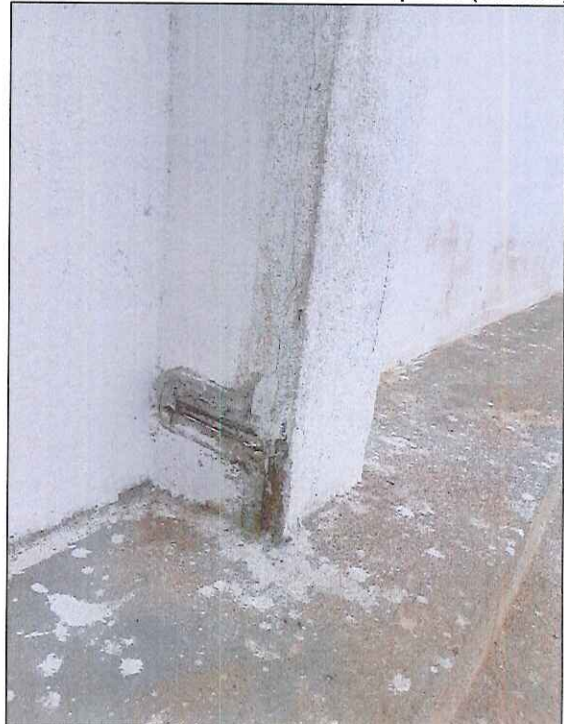
Figura 13 – Pilar com armadura exposta (Quadra)

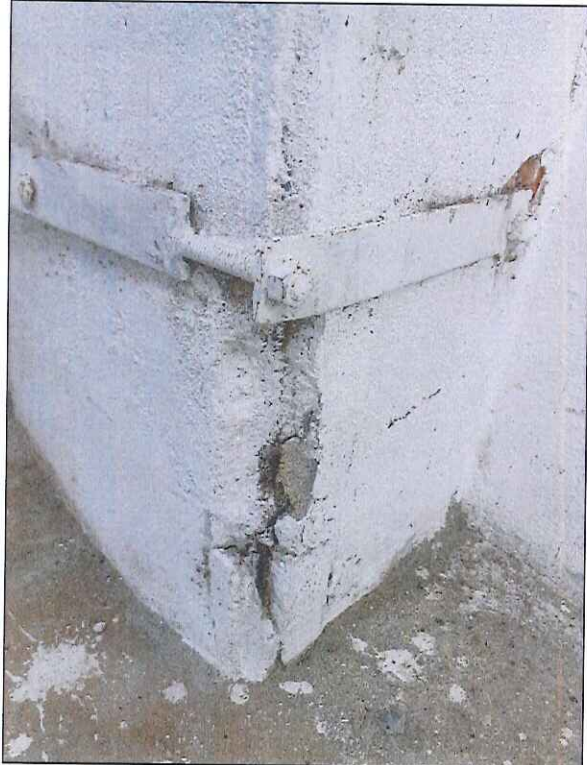
Figura 14 – Estrutura de concreto do pilar rachada (Quadra).

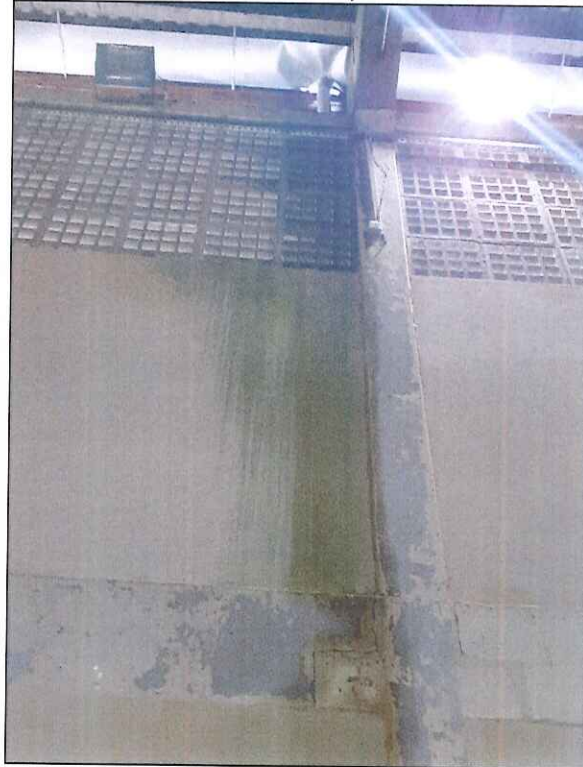
Figura 15 – Calha danificada gerando infiltração nas paredes internas (Quadra).

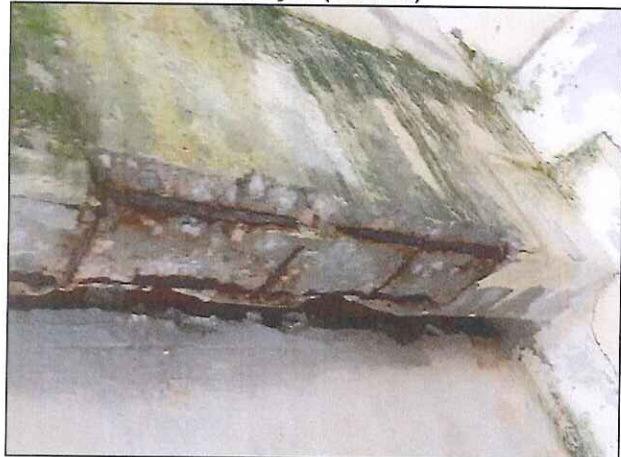
Figura 16 – Viga em estado crítico, com armadura exposta e oxidada, seção de concreto comprometida e infiltração (Quadra)

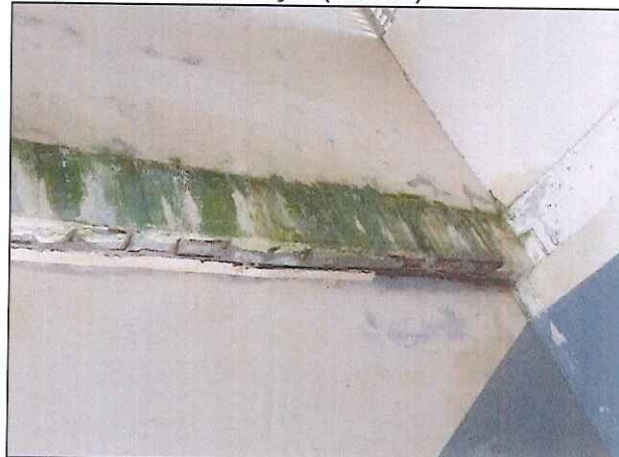
Figura 17 – Viga em estado crítico, com armadura exposta e oxidada, seção de concreto comprometida e infiltração (Quadra)

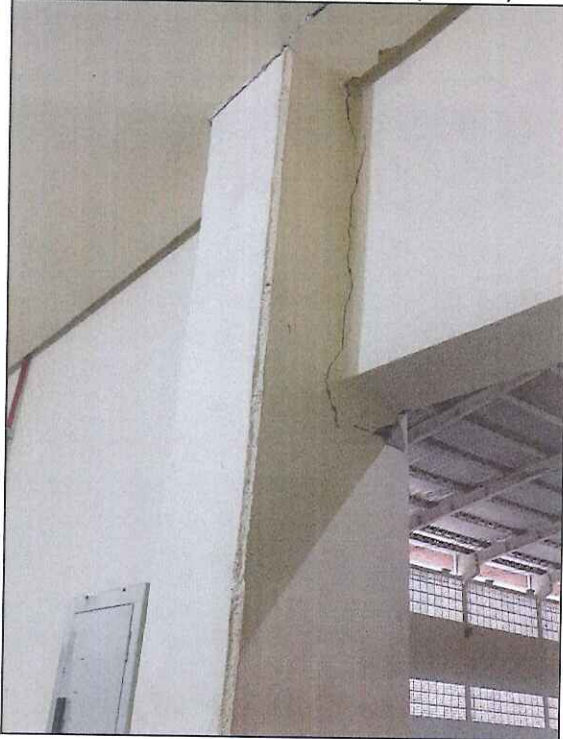
Figura 18 – Rachadura pilar e forro (Quadra).

As figuras 18 e 19 mostram falhas estruturais, onde se percebe a presença de armadura exposta e oxidação em estágio avançado. Como causa da patologia pode-se indicar o cobrimento insuficiente, infiltração e falta de providências corretivas, ocasionando a aceleração do processo de corrosão, na medida em que o cobrimento é destruído, ocorrendo sequencialmente à exposição e oxidação da armadura até o seccionamento das barras, acarretando perda da capacidade portante da peça estrutural.

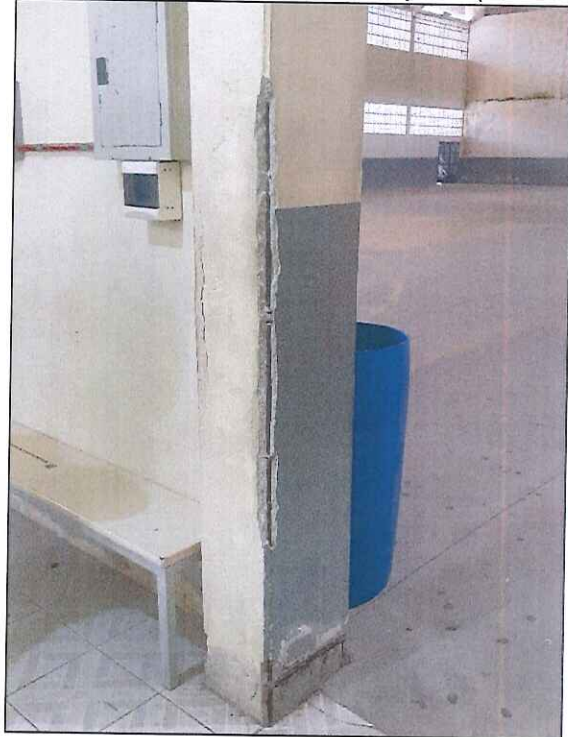
Figura 19 – Pilar com armadura exposta (Quadra)

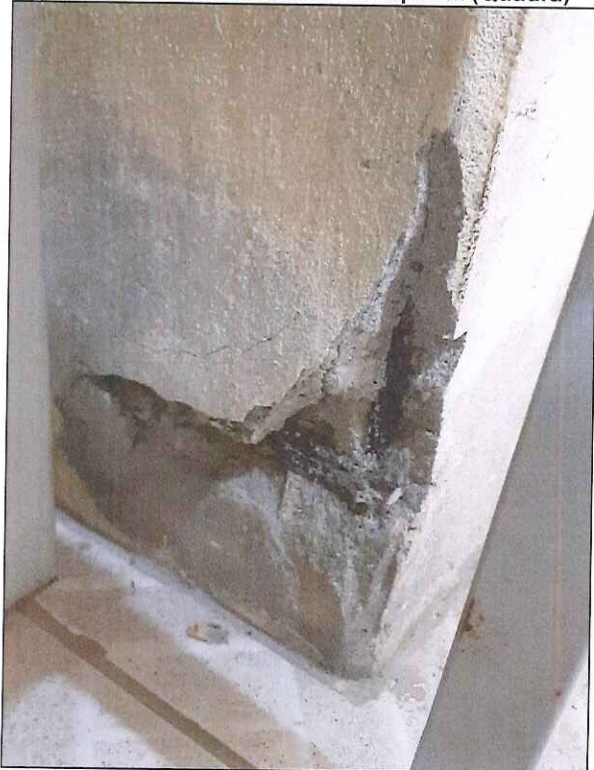
Figura 22 – Pilar com armadura exposta (Quadra)

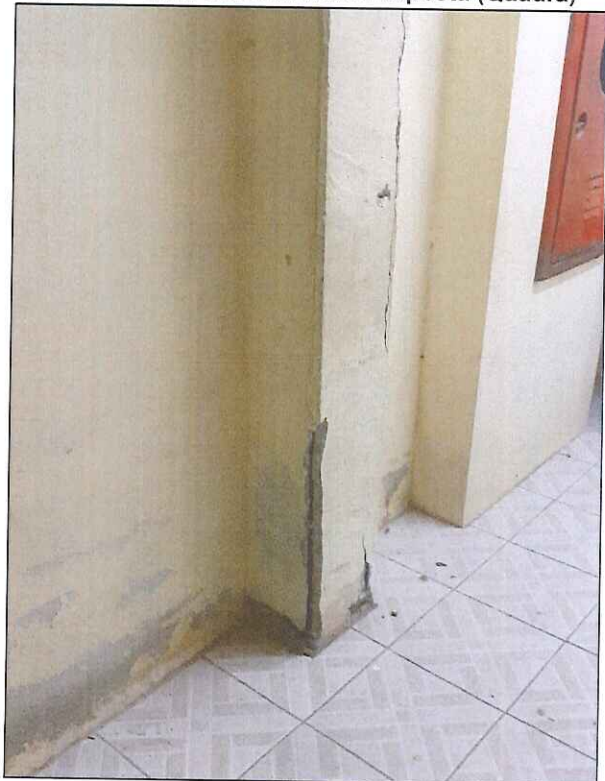
Figura 20 – Pilar com armadura exposta (Quadra)

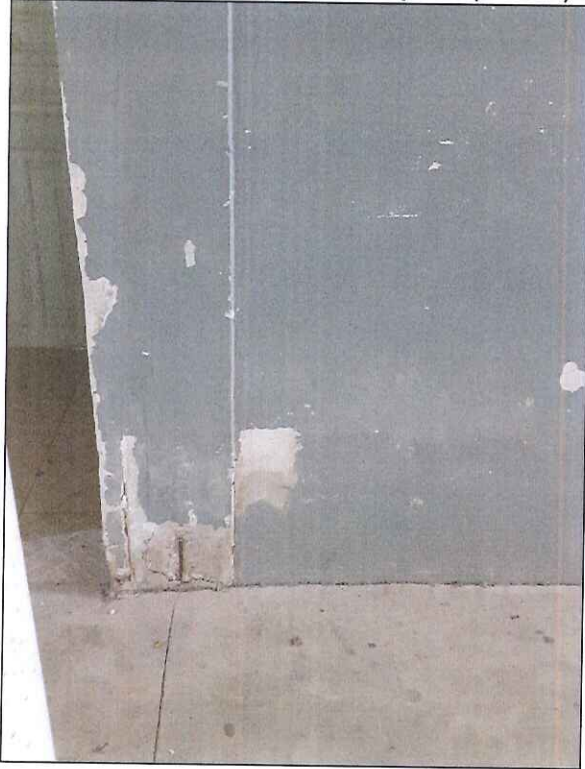
Figura 24 – Pilar com armadura exposta (Quadra)

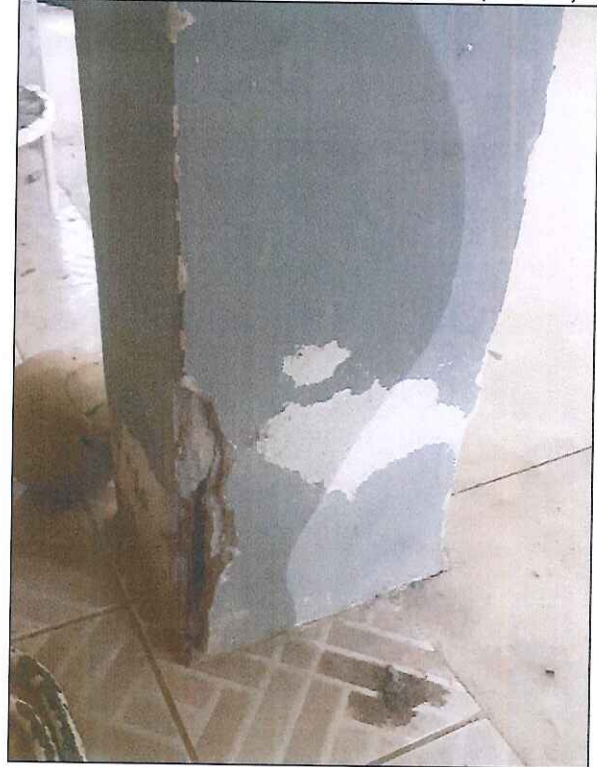
Figure 25 – Pilar com armadura exposta (Quadra)

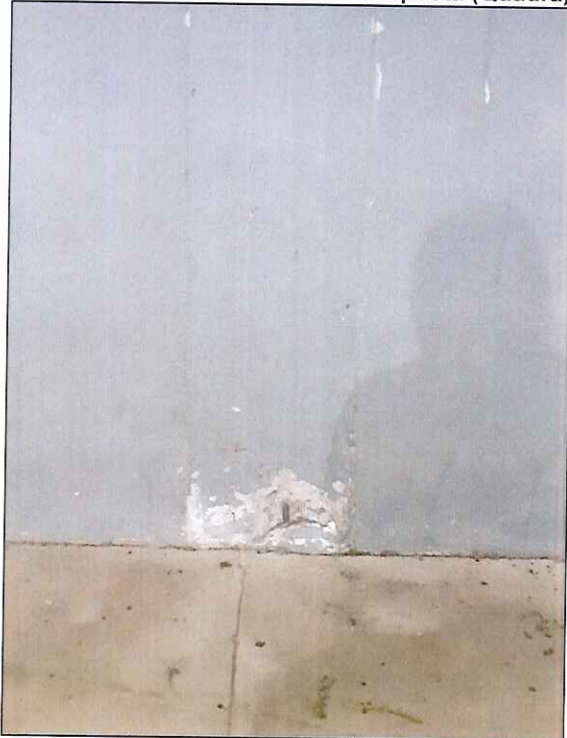
Figura 26 – Pilar com armadura exposta (Quadra)

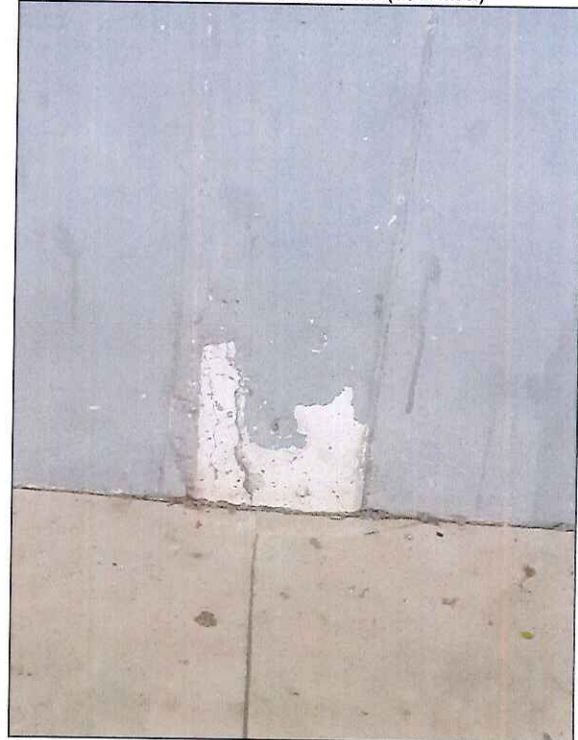
Figura 27 – Pilar com rachadura (Quadra)

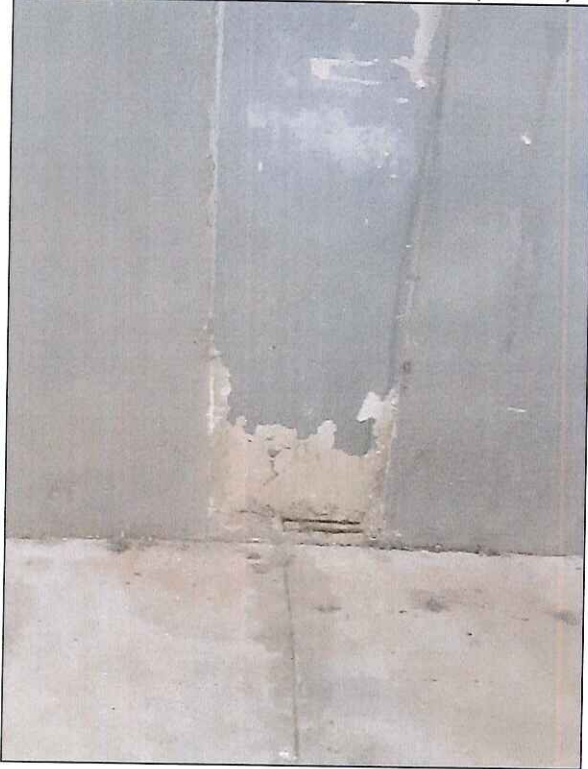
Figura 28 – Pilar com armadura exposta (Quadra)

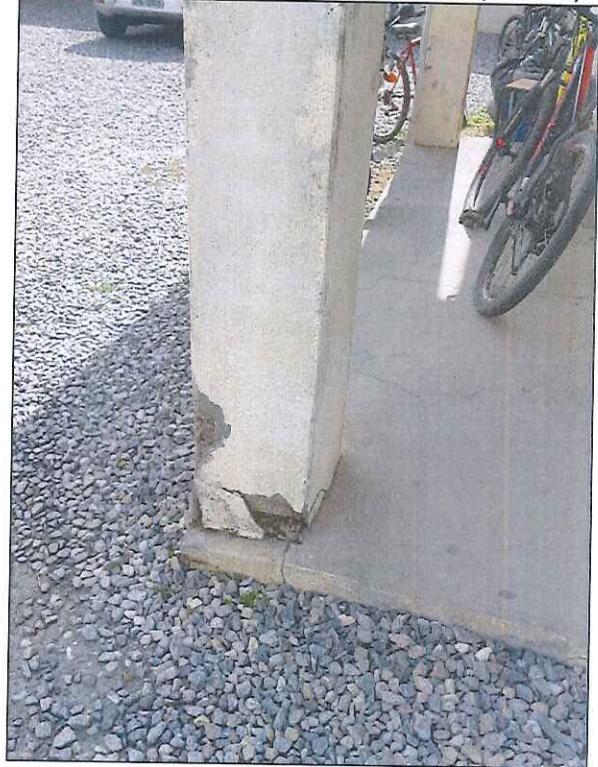
Figura 29 – Pilar com armadura exposta (Bloco 1)

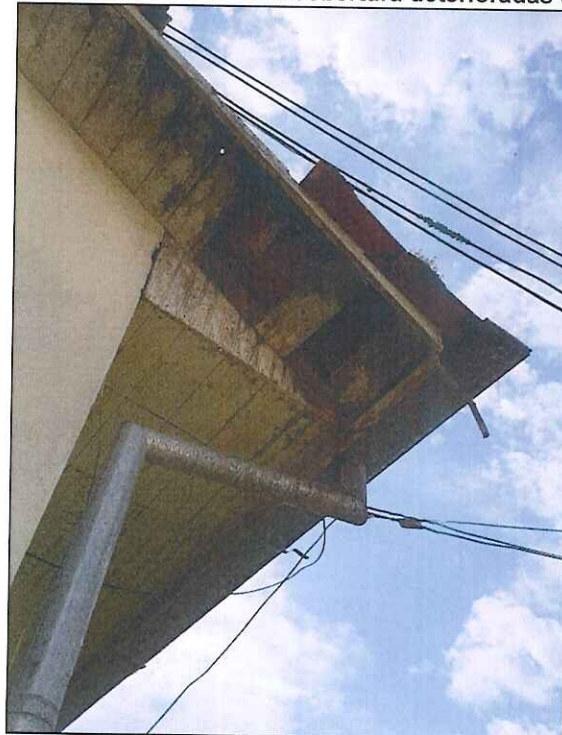
Figura 30 – Estrutura de forro e cobertura deterioradas (Bloco 1)

A estrutura de madeira dos forros encontra-se deterioradas, com o tempo ocorreu a degradação do funcionamento do elemento construtivo como um todo

associado ao envelhecimento, deficiente limpeza ou manutenção, mas também muitas vezes deficiente utilização.

Além disso, temos alterações das características físicas e químicas da madeira, como apodrecimento, mudança de cor da superfície exposta ao sol, empeno das peças por secagem não controlada, dilatações e retrações elevadas da madeira causadas por ajustamento as condições ambientais de serviço e que provocam aberturas de grandes juntas entre as peças ou empolamentos e outras deformações irreversíveis.
