**Serviço Geológico do Brasil – CPRM**

Ação emergencial para reconhecimento de áreas de alto e muito alto risco a movimentos de massa e enchentes.

Lauro Muller – Santa Catarina

Maio de 2017

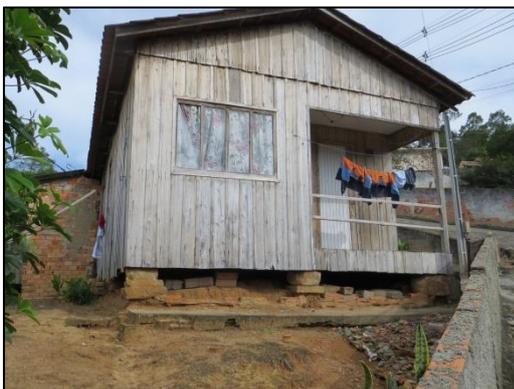
No município de Lauro Muller foram delimitados quatro setores de risco a movimento de massa, que apresentaram tipologia de processo de deslizamento planar de solo. No caso dos setores SC\_LAUROMU\_SR\_7\_CPRM, SC\_LAUROMU\_SR\_8\_CPRM e SC\_LAUROMU\_SR\_10\_CPRM, o risco foi considerado alto em função da vulnerabilidade das moradias (figura 5).

Figura 5. Moradia vulnerável situada no setor SC\_LAUROMU\_SR\_10\_CPRM.

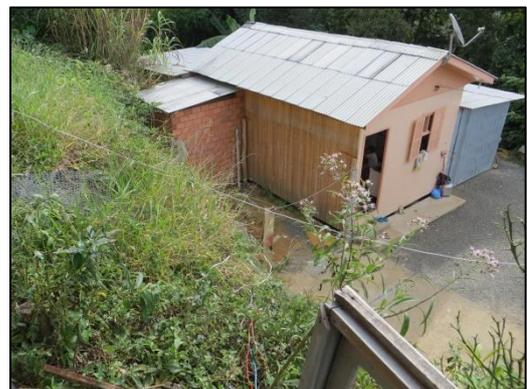
O setor SC\_LAUROMU\_SR\_9\_CPRM foi considerado de risco alto, porém existem duas casas bastante vulneráveis. (figura 6).

Figura 6. Moradia vulnerável situada no setor SC\_LAUROMU\_SR\_9\_CPRM.

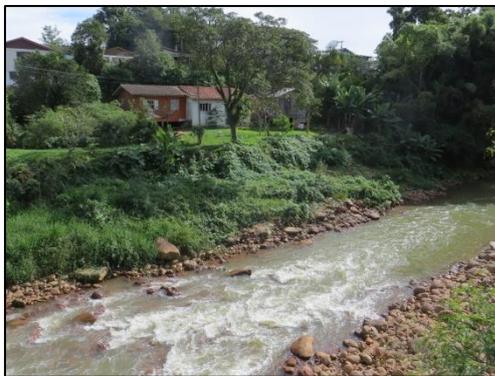
Nos bairros centro, Sumaré e Arizona, as moradias situam-se na planície de inundação do Rio Tubarão, e algumas vezes nas margens deste, como mostra as figura 7. O mesmo ocorre no Bairro Itanema, no Rio Salame (figura 8).

**Figura 7. Moradias situadas na planície de inundação do Rio Tubarão, no setor SC\_LAUFOMU\_SR\_1\_CPRM.**

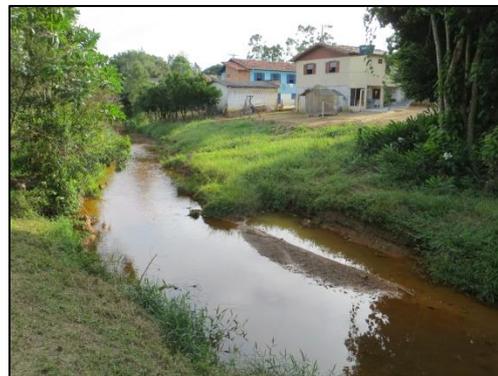
**Figura 8. Moradias situadas na planície de inundação do Rio Salame, no setor SC\_LAUFOMU\_SR\_12\_CPRM.**

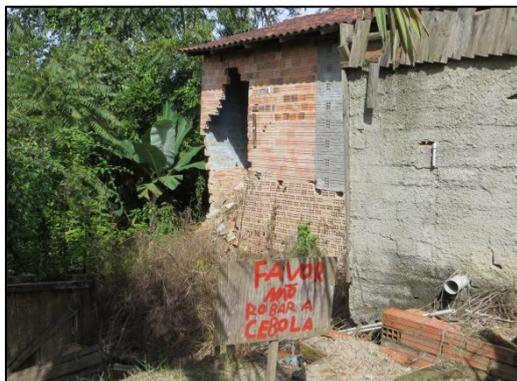
No setor SC\_LAUFOMU\_SR\_5\_CPRM, existe o risco de erosão fluvial, pois moradias bastante vulneráveis situam-se na margem do Rio Tubarão (figura 9).

Figura 9. Moradia vulnerável situada no setor SC\_LAUROMU\_SR\_5\_CPRM.

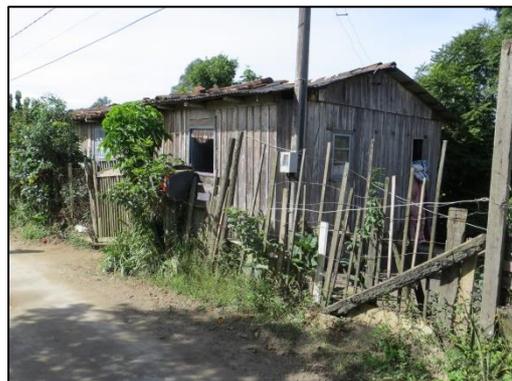
Figura 10. Moradia vulnerável situada no setor SC\_LAUROMU\_SR\_5\_CPRM .
