**Contrato:** 258/2026

**Empresa Supervisora:** CONSÓRCIO SUPERVISÃO OPERAÇÕES TERRESTRES SC

**REFERENTE:** RESPOSTA DA SUPERVISORA REFERENTE A ANÁLISE DA  
CRITICIDADE POR FATORES DE RISCO – BR-470 – KM 341+810 -  
OFÍCIO Nº 208769/2026/SOT - SC/CET - SC/SRE – SC

BR 470 - Km 341+810 – (Lat. -27,530037° Long. -51,388384°)

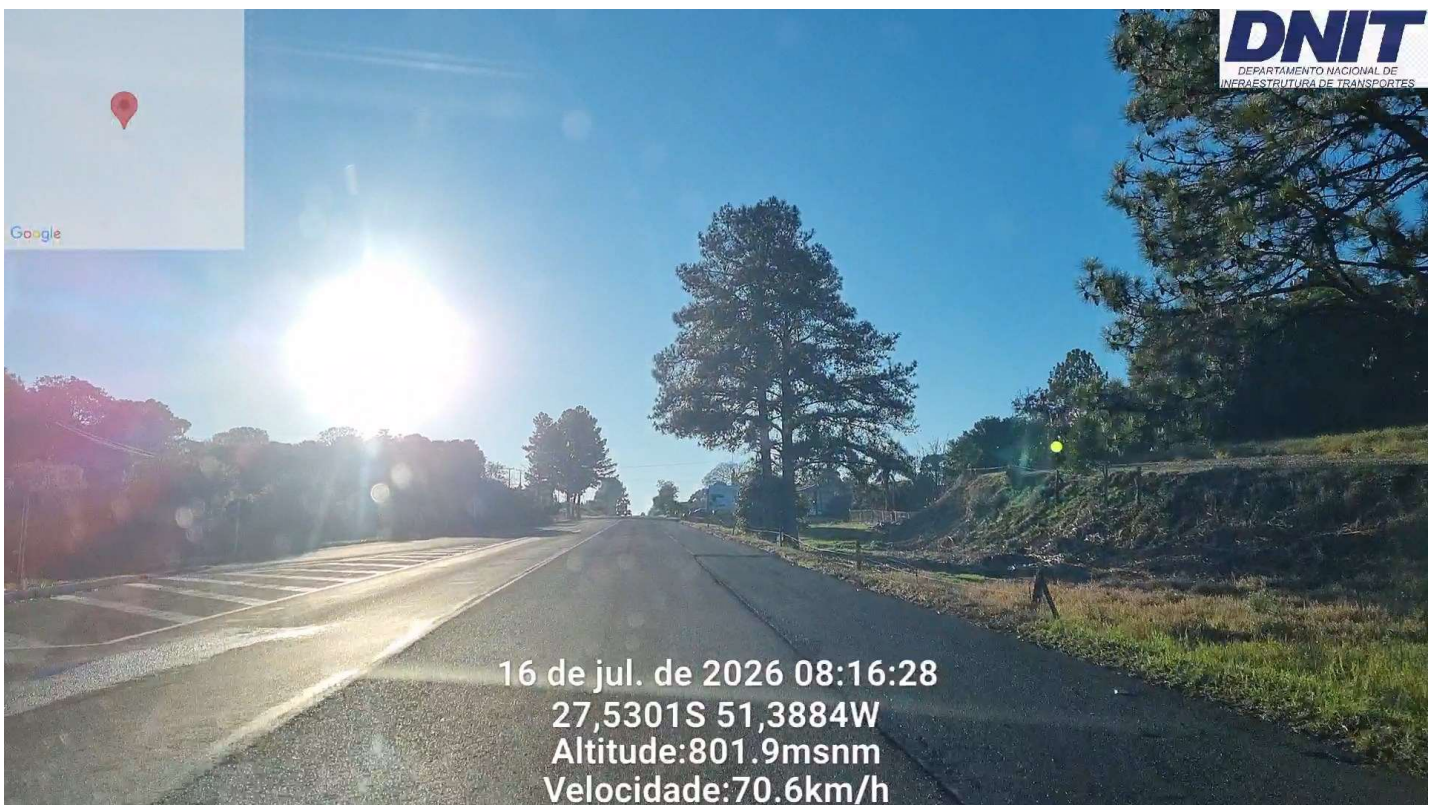
**Decrescente**

BR 470 - Km 341+810 – (Lat. -27,530037° Long. -51,388384°)

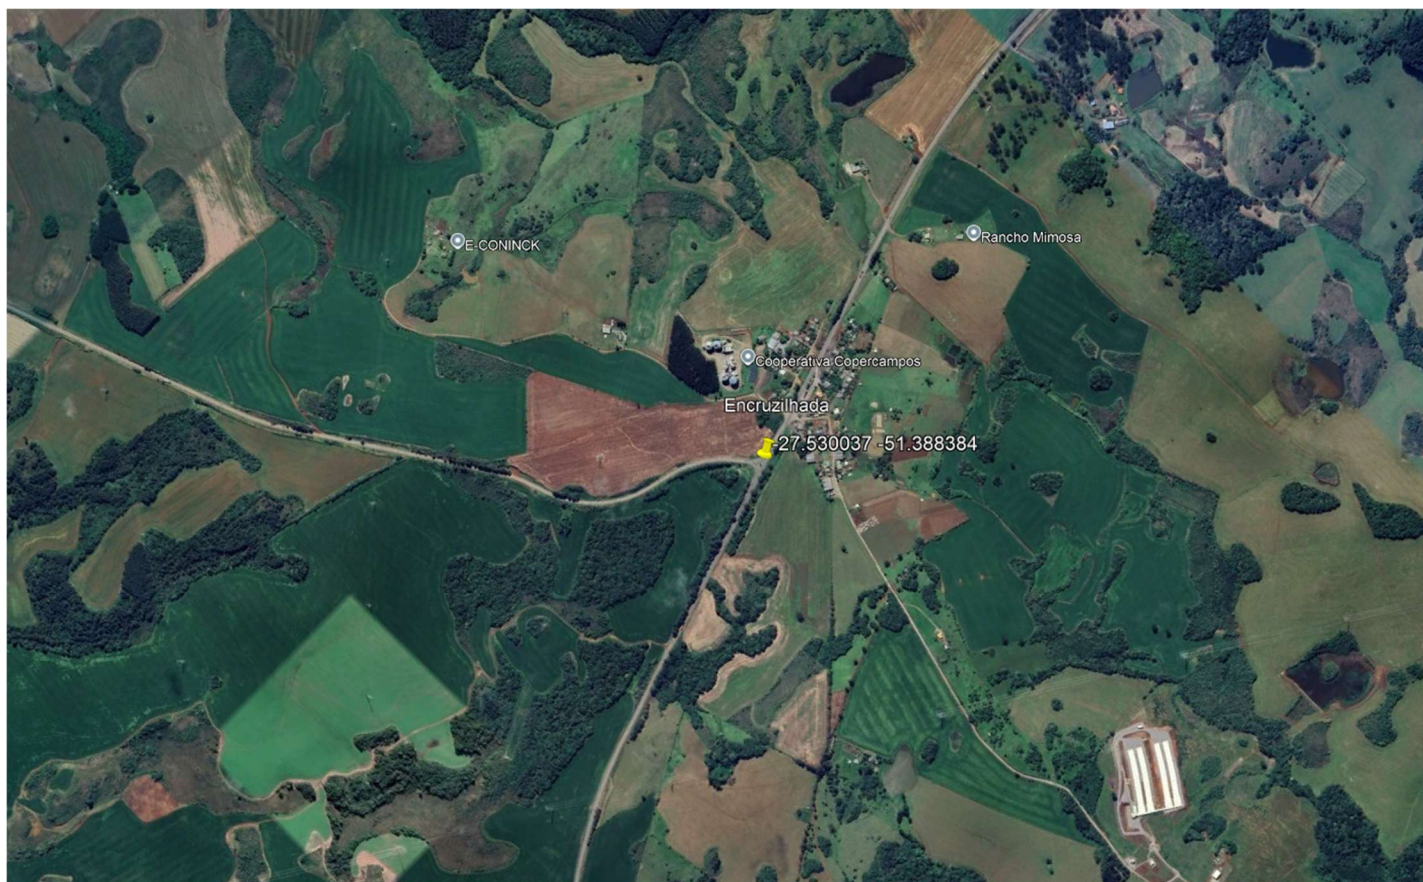
BR 470 - Km 341+810 – (Lat. -27,530037° Long. -51,388384°)

Para a análise da característica da via com relação à curvatura ou tangente da rodovia, foi verificado o local no google earth, conforme imagens a seguir.

Segundo a Tabela 2 abaixo, extraída da Instrução Normativa 43/2021, o local aproximado aferido caracteriza-se como Reta.
