**DIRETORIA TÉCNICA – DTEC**

**RELATÓRIO DE FISCALIZAÇÃO INICIAL**  
**SERVIÇOS DE TRAVESSIA AQUAVIÁRIA DO**  
**FERRY BOAT ENTRE ITAJAÍ E NAVEGANTES**

**EMPRESA NGI-Sul**

Relatório	<b>ARESC nº032/2019</b>	Referência	<b>Processo ARES n°1.573/2019</b>
Processos Vinculados	SCC nº9.569/2019		Assunto: Sonegação de imposto do ferribote.
	SCC nº9.566/2019		Assunto: Condições de segurança do ferribote.
	SIE nº3.376/2019		Assunto: Solicitação dados financeiros do ferribote.
	ARESC nº910/2019		Assunto: Campanha conscientização uso do ferribote.
	ARESC nº1.155/2019		Assunto: Solicitação de providências do ferribote.

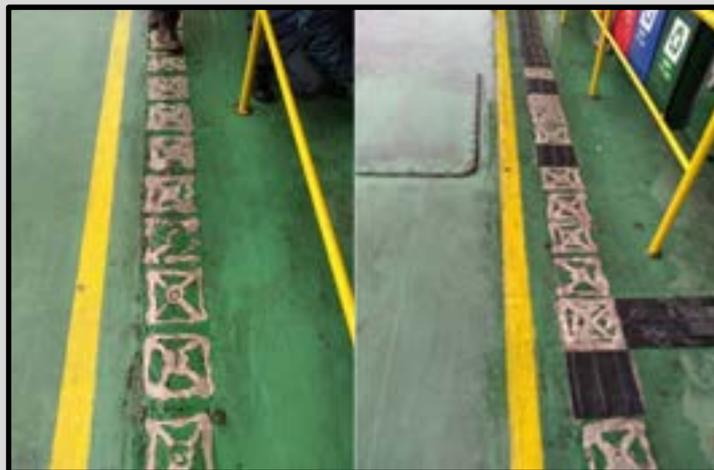
Figura 36: Piso Tátil (guia para usuários com deficiência visual) com defeito.

**CONSTATAÇÃO 02:** Piso tátil direcional defeituoso na embarcação. A norma ABNT/NBR 9050/04 disciplina: a sinalização tátil direcional deve ser utilizada em áreas de circulação na ausência ou interrupção da guia de balizamento, indicando o caminho a ser percorrido e em espaços amplos.

**DETERMINAÇÃO 02:** Executar o devido reparo dos pisos táteis nas embarcações, consoante com a ABNT/NBR 9050/04.

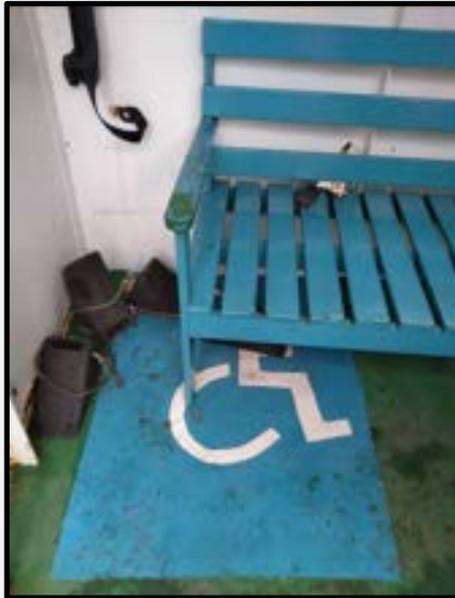
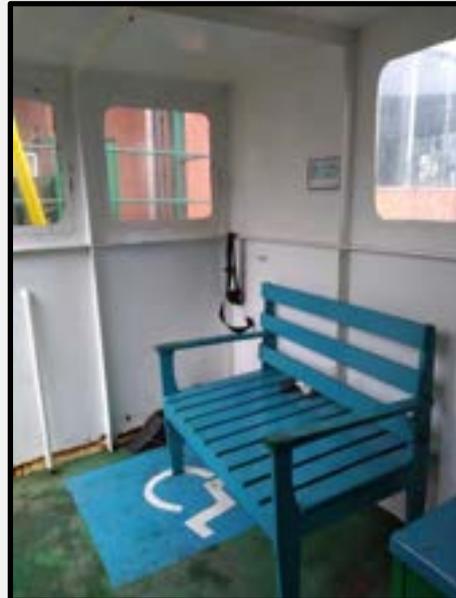
**Figura 38:** Banco de madeira e calços de rodas obstruindo o espaço para cadeirantes.

**CONSTATAÇÃO 03:** Banco (madeira móvel) ocupando inadequadamente espaço reservado para utilização de usuário com cadeira de rodas.

**DETERMINAÇÃO 03:** Desobstruir o espaço destinado a cadeirantes deixando-o livre de qualquer objeto propiciando o adequado transporte deste usuário.

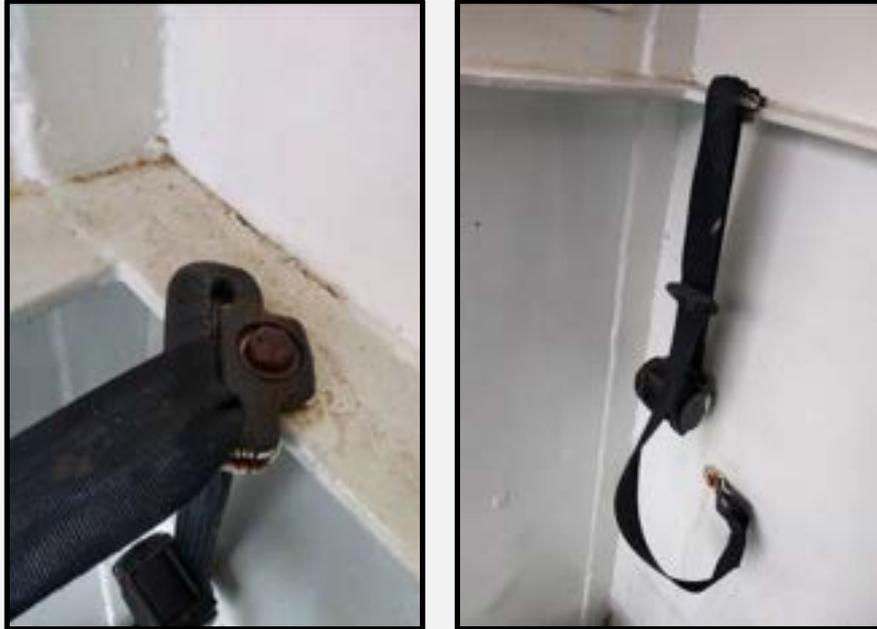
**Figura 39:** Cintos de segurança para cadeirantes com pontos de fixação enferrujados.

**CONSTATAÇÃO 04:** Cintos de segurança destinado a prender cadeirante totalmente danificados, apresentando ferrugem e conseqüente travamento do dispositivo.

**DETERMINAÇÃO 04:** Efetuar a correspondente troca dos cintos de segurança enferrujados e todo seu conjunto defeituoso, cuja adequado funcionamento faz-se primordial para a segurança dos usuários cadeirantes.

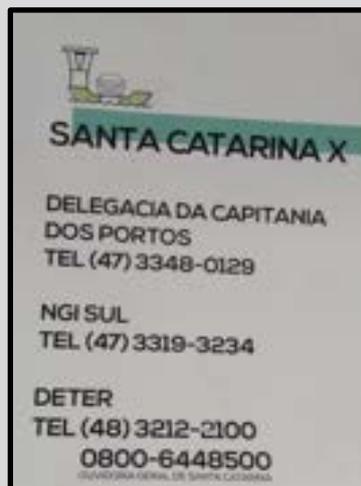
**CONSTATAÇÃO 05:** Placa informativa apresentando telefone de contato com o órgão estadual de fiscalização de transportes desatualizada (números de telefone 3212-2100 inoperante).

**DETERMINAÇÃO 05:** Confeccionar nova placa ou atualizar o telefone de contato da ARESC e alterar a sigla do extinto “**DETER**” para o atual órgão fiscalizador “**ARESC**”. Também alterar o número de contato telefônico “48-32123200” para o da Ouvidoria ARESC “0800 6432611”. Deverá ainda ser retirado o número correspondente à Ouvidoria Geral do Estado, qual seja: “0800 6448500”.

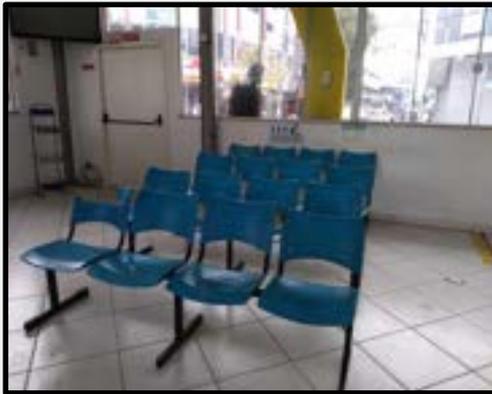
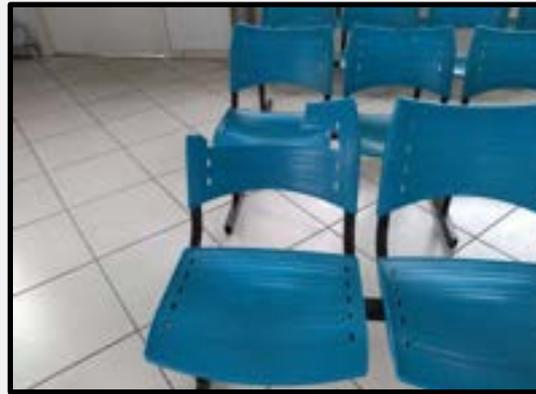
**Figura 40:** Assento com encosto quebrado na sala de espera em Itajaí.

**CONSTATAÇÃO 06:** Cadeira localizada na sala de embarque em Itajaí com encosto quebrado.

**DETERMINAÇÃO 06:** Efetuar a troca do encosto da cadeira que apresenta o problema citado.

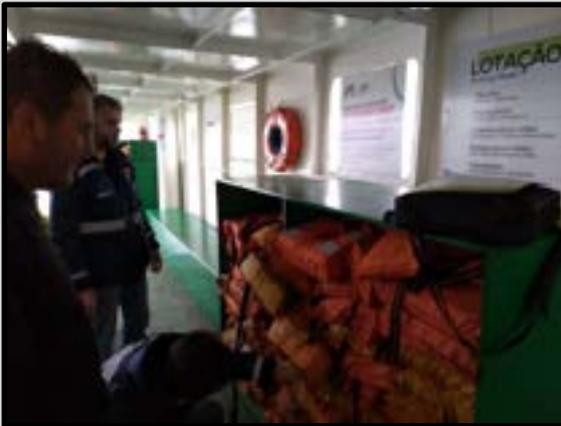
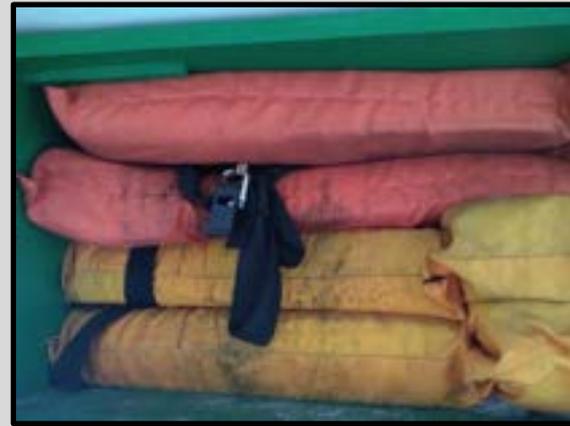
**Figura 41:** Coletes salva-vidas armazenados sem proteção.

**CONSTATAÇÃO 07:** Coletes salva-vidas expostos sem nenhum tipo de proteção.

**RECOMENDAÇÃO 01:** Recomenda-se que seja utilizado proteção adequada, como por exemplo cortina de plástico transparente, em todos os armários que armazenam os coletes salva-vidas. Com a devida autorização da Marinha.

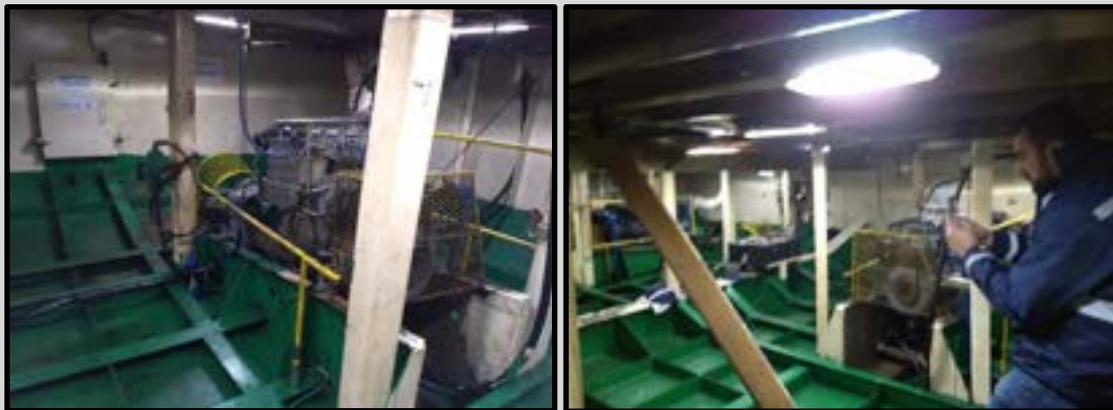
**Figura 48:** Falta de passarela de segurança na casa de máquinas de um dos ferribotes.

**CONSTATAÇÃO 14:** Verificou-se que não existe uma passarela de segurança em um dos ferribotes, que auxilia a locomoção dos mecânicos na sala de máquinas e em torno do motor.

**RECOMENDAÇÃO 03:** Providenciar uma passarela para evitar acidentes.

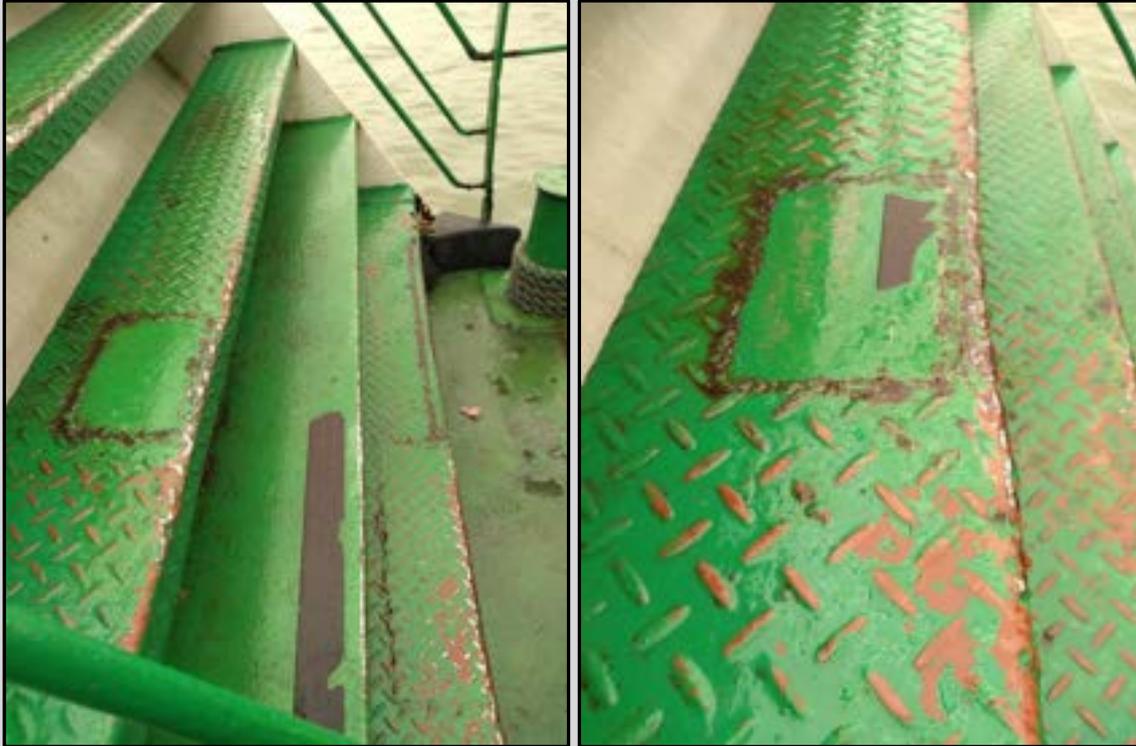
Figura 49: Escadas com degraus com partes faltando material antiderrapante.

**CONSTATAÇÃO 15:** Detectou-se que os degraus das escadas da embarcação XVI que dão acesso ao mezanino de uma das embarcações encontram-se com partes sem o devido material antiderrapante, tornando estes degraus lisos e perigosos principalmente em dias com ocorrência de precipitações.

**DETERMINAÇÃO 12:** Providenciar o imediato reparo da parte dos degraus que apresentam falhas no material antiderrapante.

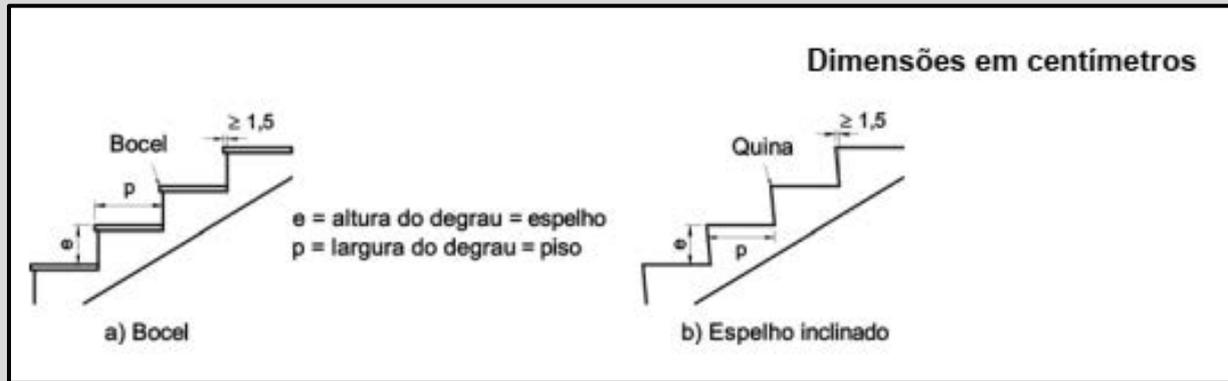
**Figura 50:** Altura e largura do degrau – bocel e espelho inclinado.

**Características dos pisos e espelhos:** nas rotas acessíveis não devem ser utilizados degraus e escadas fixas com espelhos vazados. Quando for utilizado bocel ou espelho inclinado, a projeção da aresta pode avançar no máximo 1,5 cm sobre o piso abaixo, conforme a figura.

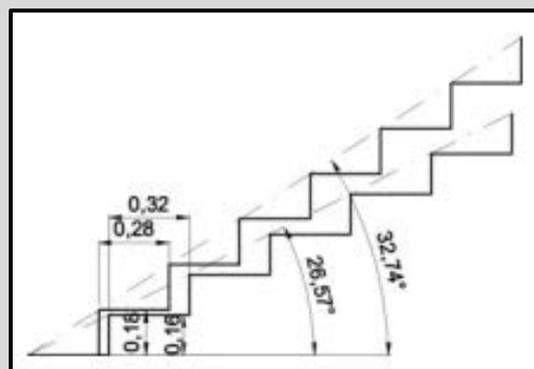
**Figura 51:** Escadas - ábaco.

Para saber o grau de inclinação de uma escada, aplicar o ábaco da figura

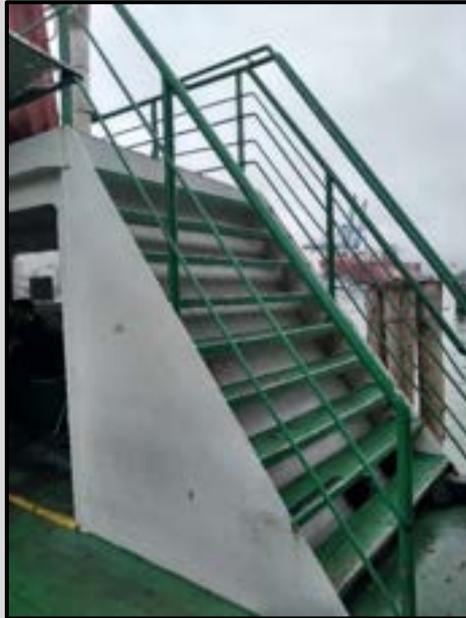
Figura 52: Escada de acesso ao mezanino – embarcação XVI.

As Figuras a seguir, quais sejam: 52 e 53 apresentam – respectivamente – uma vista lateral de uma das duas escadas de acesso ao mezanino da embarcação XVI e a representação gráfica das dimensões destas escadas.

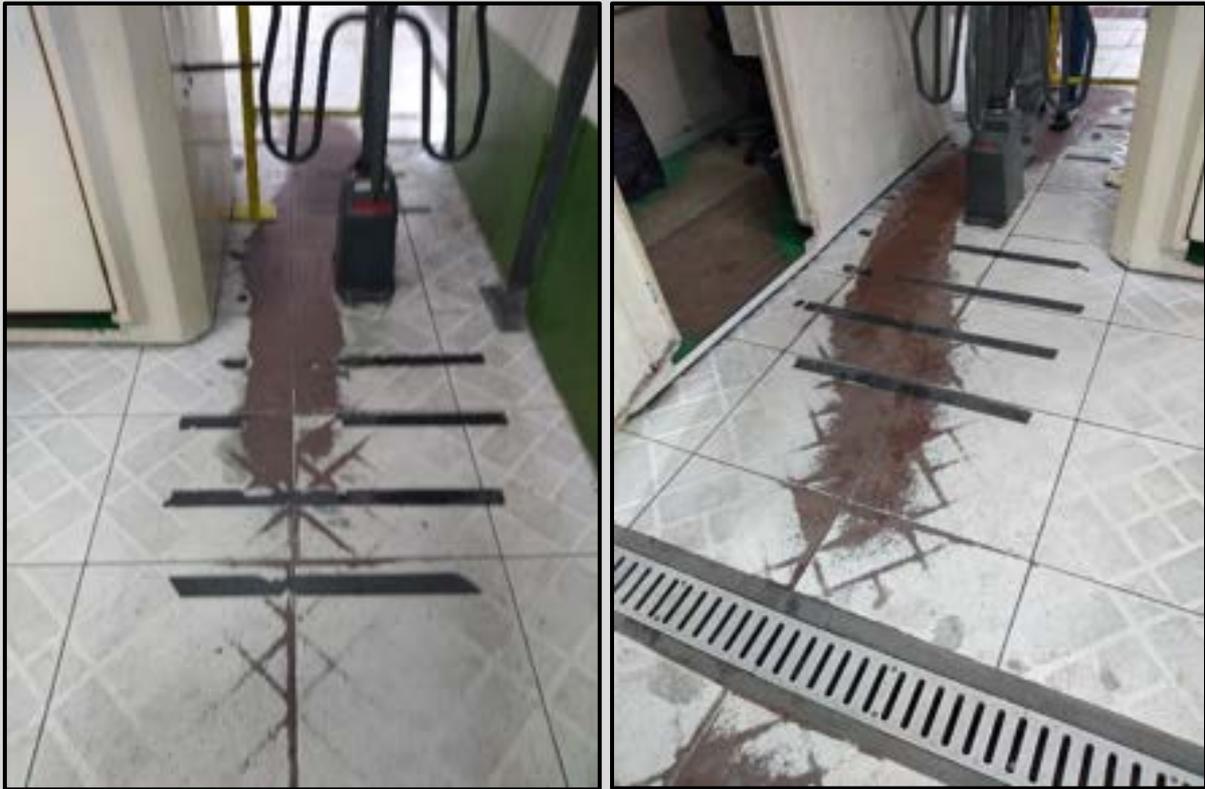
**Figura 54:** Acesso ao embarque em Navegantes - partes faltando material antiderrapante.

**CONSTATAÇÃO 17:** Detectou-se, na entrada de acesso da sala de espera para embarque no lado de Navegantes, um desgaste da parte abrasiva do piso e também das faixas antiderrapantes, tornando este acesso perigoso – principalmente em dias chuvosos.
