COMPANHIA CATARINENSE DE ÁGUAS E SANEAMENTO - CASAN

*SERVIÇOS TÉCNICOS
ESPECIALIZADOS PARA
ESTUDOS COMPLEMENTARES
E DE ALTERNATIVAS PARA O
LANÇAMENTO DO EFLUENTE
TRATADO DO SES SUL DA
ILHA-FASE RIO TAVARES*

PRODUTO 24

RELATÓRIO
INTEGRADO
RESUMIDO

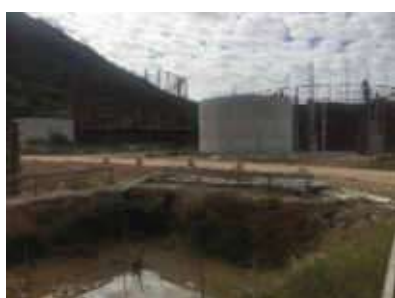
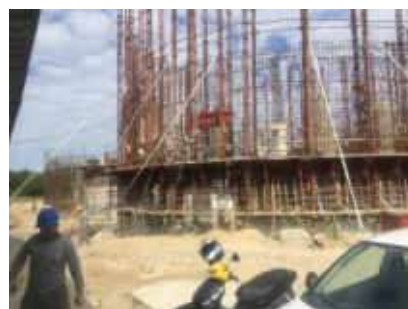
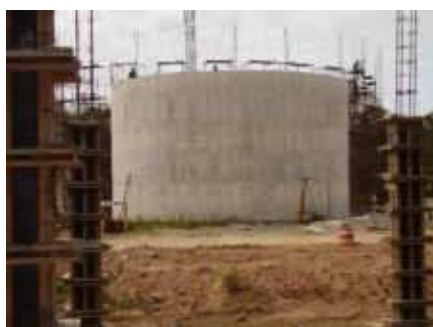
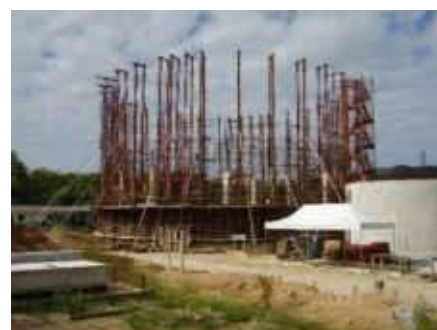
Figura 2.2: Obra ETE Rio Tavares - Visita Realizada pela Engeplus em Maio de 2019

Construção da ETE Rio Tavares

Armaduras ETE Rio Tavares

Nas imagens da Figura 2.2, são apresentadas as fotos da visita realizada pela Engeplus a obra da ETE Rio Tavares.

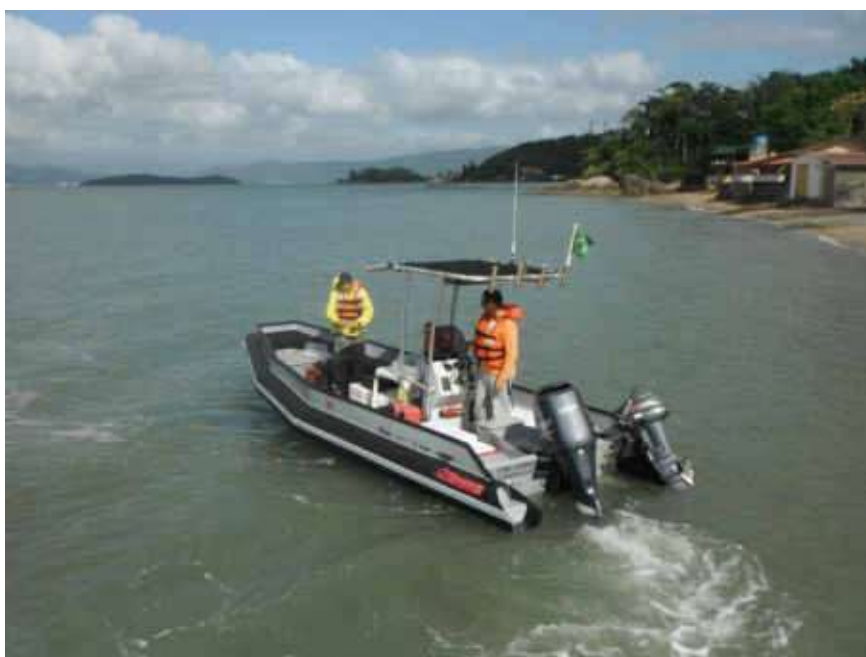
Figura 3.9: Embarcação CBI Brasil I

Para as campanhas de fundeio e resgate do ADCP localizado na Baía Sul e apoio de instalação dos marégrafos na parte de mar foi utilizado o auxílio da Lancha CBI Brasil I (Figura 3.9). Esta é uma embarcação de pequeno porte, modelo Rhino 6.5, fabricada pela RhinoTech em Florianópolis-SC. Essa embarcação possui espaço adequado a bordo e motorização de 150HP, capaz de desenvolver velocidade de cruzeiro de 25 nós. A embarcação conta ainda com um motor reserva de 8 HP, além de todos os equipamentos de segurança exigidos pela Marinha do Brasil.

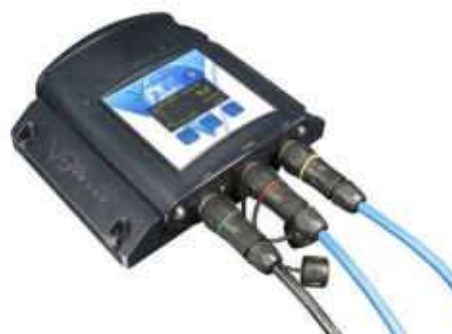
Figura 3.12: Marégrafo Tide Master

Os marégrafos utilizados nos pontos P2 e P3 são do modelo Tide Master da marca Valeport (Figura 3.12) e o marégrafo do ponto P1 é um Aanderaa (Figura 3.13).

Os sensores dos marégrafos foram fixados juntamente com a base de uma régua linimétrica, dentro de um tubo com a extremidade inferior (submersa) fechada, com furos de 10% do diâmetro do tubo, de forma a eliminar oscilações de alta frequência que geram ruídos no dado. O marégrafo foi configurado para registrar o mesmo nível indicado na régua linimétrica, com intervalo de aquisição a cada 10 min. O fluxograma de aquisição e processamento dos dados maregráficos é apresentado na Figura 3.14.

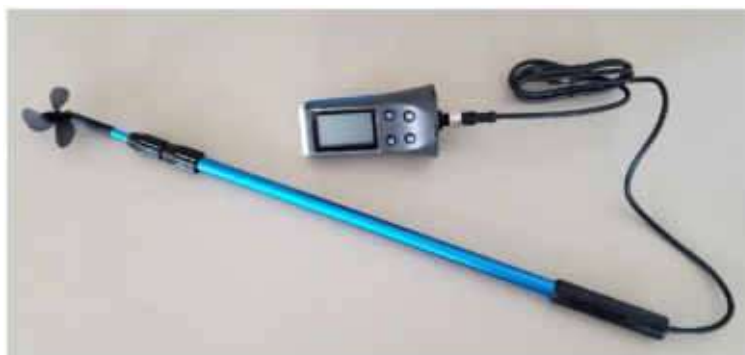
Figura 3.15: Medidor de Velocidade de Água VEC-FLOWATCH

As medições de velocidade nos diferentes canais foram realizadas com molinete, modelo VEC-FLOWATCH. A precisão do equipamento em medições de velocidade de líquidos é de +/- 2% e sua sensibilidade mínima é de 0,1 m/s. O equipamento utilizado nas medições de velocidade é apresentado (Figura 3.15). Para as vazões menores do que o limite mínimo do molinete, foi utilizado um flutuador para medição da velocidade. A largura dos canais e as distâncias das medições foram feitas com uma trena longa de 50 metros. As profundidades dos canais foram obtidas com uma régua (Figura 3.16).

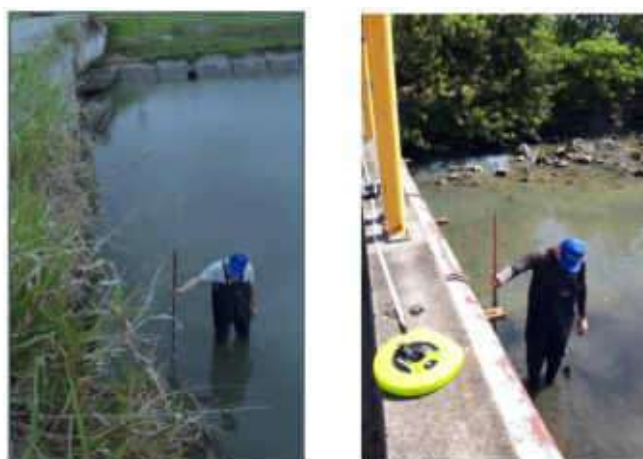
Figura 3.16: Medição das Seções nos Canais Monitorados

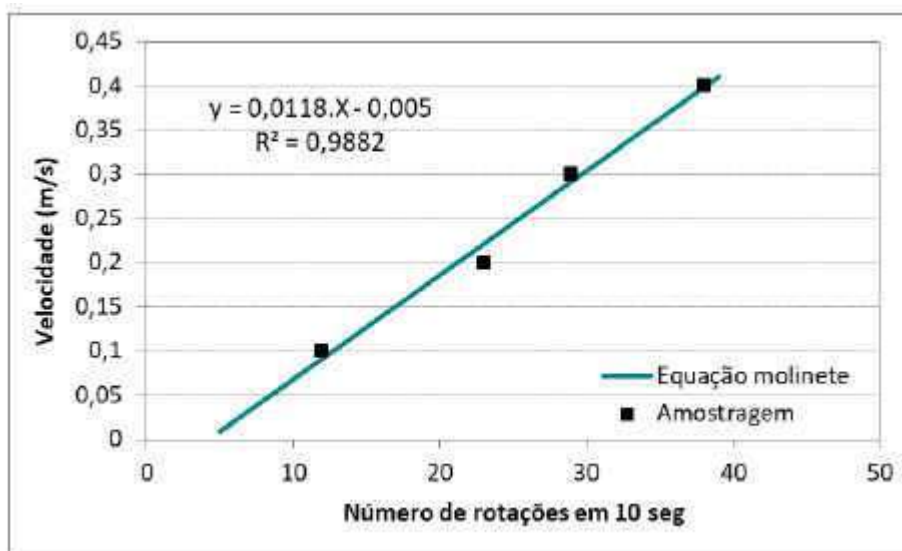
Figura 3.17: Equação do Molinete

O limite mínimo de medição de velocidade do molinete é de 0,1 m/s. Entretanto, as velocidades desses canais são, em geral, inferiores a este limite, principalmente nos período de seca. Com o objetivo de aumentar a faixa de valores medidos, foi estabelecida uma relação entre o número de rotações e a velocidade da água registrada pelo aparelho. A relação entre velocidade e número de rotações foi estimada através de ensaios. A Figura 3.17 apresenta os pontos medidos e a equação linear obtida.

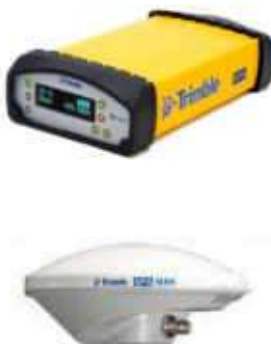
Figura 3.25: DGPS Trimble

Para garantir uma precisão submétrica no posicionamento da embarcação e conseqüentemente dos equipamentos utilizados nos levantamentos batimétricos, foi utilizado um DGPS (“*Differential Global Positioning System*”) modelo *Trimble® Pathfinder ProXH*, com diferencial fornecido pelo sistema *OmniStar® VBS* (Figura 3.25). Este sistema consiste na utilização de uma constelação de satélites, a qual localiza o usuário através do número de série do receptor GPS utilizado em um quadrante especificado por limites de latitude e longitude. Os dados de correção são enviados ao receptor de acordo com o quadrante, fornecendo um nível de serviço horizontal submétrico.

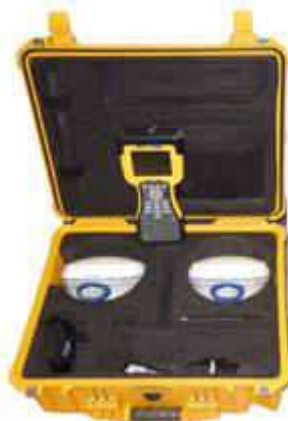
Figura 3.26: RTK/DGPS Trimble R6

O sistema *RTK/DGPS* consiste de um *Receptor GPS Trimble R6 RTK Base* (base fixa). Receptor GPS com antena GPS e rádio UHF integrados em uma única peça. Receptor GPS com 72 canais paralelos e tecnologia *R-Track* para rastreamento de GPS L1/CA/L2 com suporte para WASS e EGNOS, GLONASS L1/CA/L2. Receptor GPS *Trimble R6 RTK Rover* (base móvel). Receptor GPS, antena GPS e rádio UHF, integrados em uma única peça. Receptor GPS com 72 canais paralelos e nova tecnologia *R-Track* para rastreamento de GPS L1/CA/L2 com suporte para WASS e EGNOS, GLONASS L1/CA/L2. Tecnologia de transmissão de dados sem fio, *Bluetooth™*, integrada. Capacidade de operar com GSM/GPRS para conexão à Internet para operar como rover em uma rede *Trimble VRS* (*Virtual Reference Station*). Coletor de dados TSC2 em ambiente *Microsoft Windows Mobile for Pocket PC*, com *Bluetooth* e *Wi-Fi* integrados e programa *Survey Controller*. Rádio Base UHF *Trimble HPB450*, com 14 canais selecionáveis; potência configurável em 2 ou 35 W; seletor de canais integrado; a prova d’água e completamente selado; *display* de LCD para visualização dos canais, acompanhado de antena de 3 db; cabos de conexão para antena e GPS (Figura 3.26).

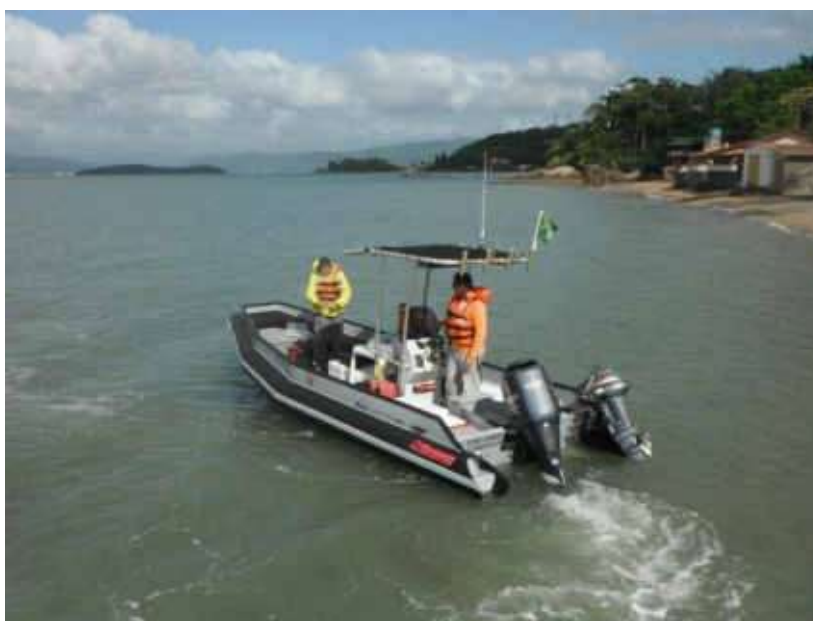
Figura 3.27: Embarcação CBI Brasil I

Para as campanhas de fundeio e resgate do ADCP localizado na Baía Sul e apoio de instalação dos marégrafos na parte de mar foi utilizado o auxílio da Lancha CBI Brasil I (Figura 3.27). Esta é uma embarcação de pequeno porte, modelo Rhino 6.5, fabricada pela RhinoTech em Florianópolis-SC. Essa embarcação possui espaço adequado a bordo e motorização de 150HP, capaz de desenvolver velocidade de cruzeiro de 25 nós. A embarcação conta ainda com um motor reserva de 8 HP, além de todos os equipamentos de segurança exigidos pela Marinha do Brasil.

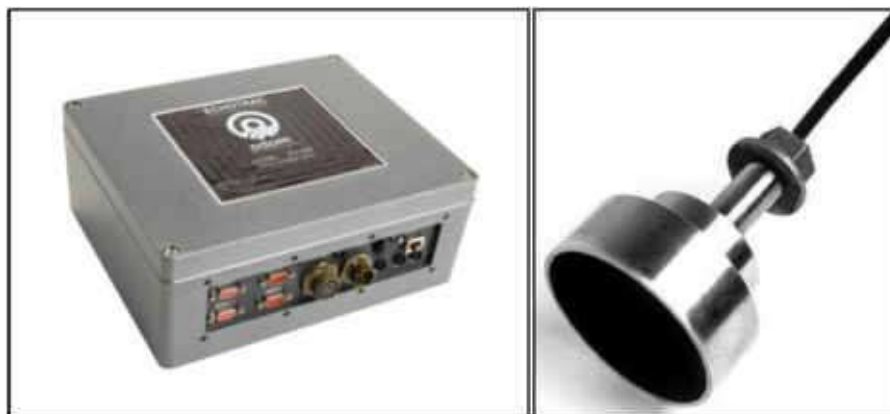
Figura 3.31. Ecobatímetro Odom Hydrographic Echotrac CV 100; e Transdutor Odom Hydrographic modelo OTSBB200-9

registro digital dos dados para posterior processamento. Os dados foram gravados nos arquivos brutos do *software Hypack® 2016a (*.raw)*, através das mensagens EC1 (Protocolo NMEA), além dos registros em ecograma digital. A distância (*offset*) entre a antena do DGPS e o transdutor do ecobatímetro foi inserida no mesmo *software*, e utilizada para correção do posicionamento planimétrico no arquivo de armazenamento de dados. A distância entre a base do transdutor e a linha d'água foi inserida no ecobatímetro e incorporada ao dado bruto.

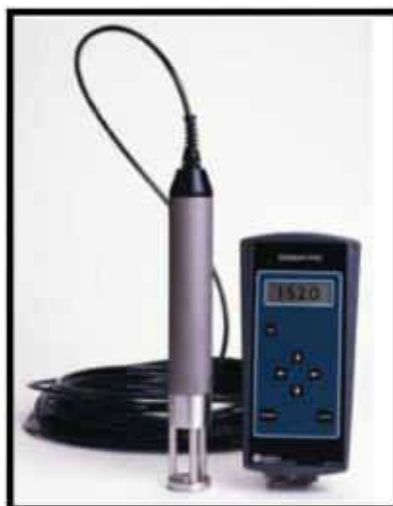
Figura 3.32. Perfilador Acústico de Velocidade do Som, Digibar Pro™ Model DB 1200

A aferição do ecobatímetro foi realizada a partir da média da velocidade do som na coluna d'água, obtida através de um sensor *Digibar Pro™ Model DB 1200* (Figura 3.32). Associado a esse procedimento, foi realizada a verificação do ecobatímetro (*barcheck*) com um disco de aferição, posicionado sob o transdutor em profundidades previamente estabelecidas.

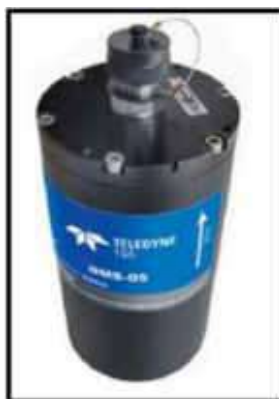
Figura 3.33. Compensador de Movimento TSS/DMS

Com o objetivo de eliminar o efeito *heave*, que corresponde ao movimento vertical da embarcação provocado pelas ondas do mar, foi utilizado um compensador de movimento (*Motion Reference Unit-MRU*) (Figura 3.33), posicionado verticalmente no convés da embarcação, com o mesmo alinhamento do transdutor, de modo a medir este parâmetro no mesmo eixo vertical do ecobatímetro.

Este equipamento disponibiliza em formato digital informações sobre os ângulos instantâneos relacionados ao caturro (*pitch*) e balanço (*roll*) sofrido pela embarcação durante a navegação, podendo ser utilizado no processamento dos dados, assim como dados de deslocamento vertical instantâneo (*heave*). Como procedimento prévio ao início das atividades o mesmo foi calibrado seguindo especificações do fabricante, garantindo a precisão nas correções do movimento da embarcação.

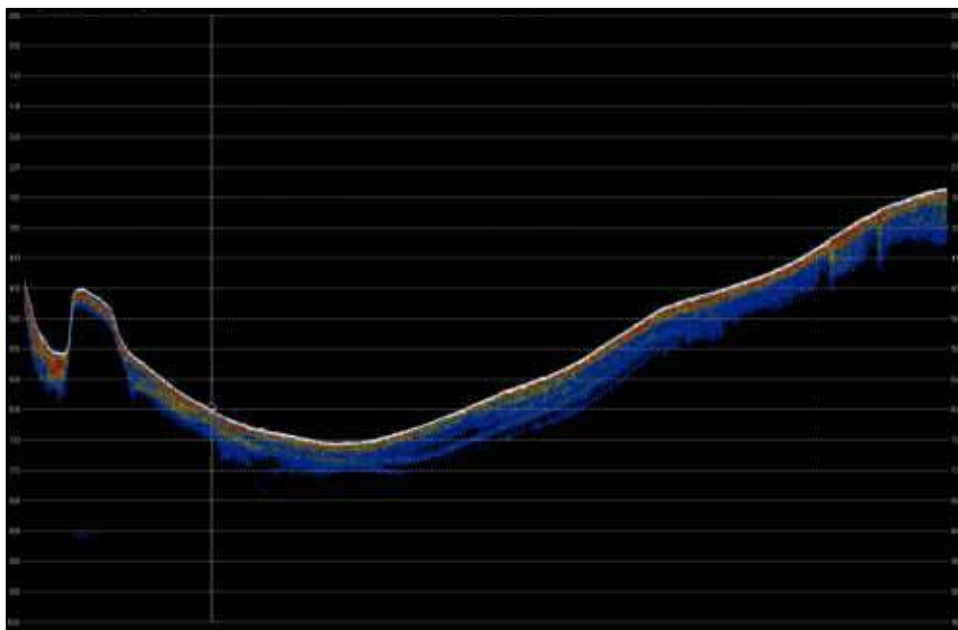
Figura 3.34. Exemplo de Visualização do Ecograma no Tratamento dos Dados

Foram adicionados aos dados os perfis de velocidade de som com o intuito de melhorar a acurácia dos dados e as reduções de todas as profundidades ao nível vertical fornecido pela CASAN.

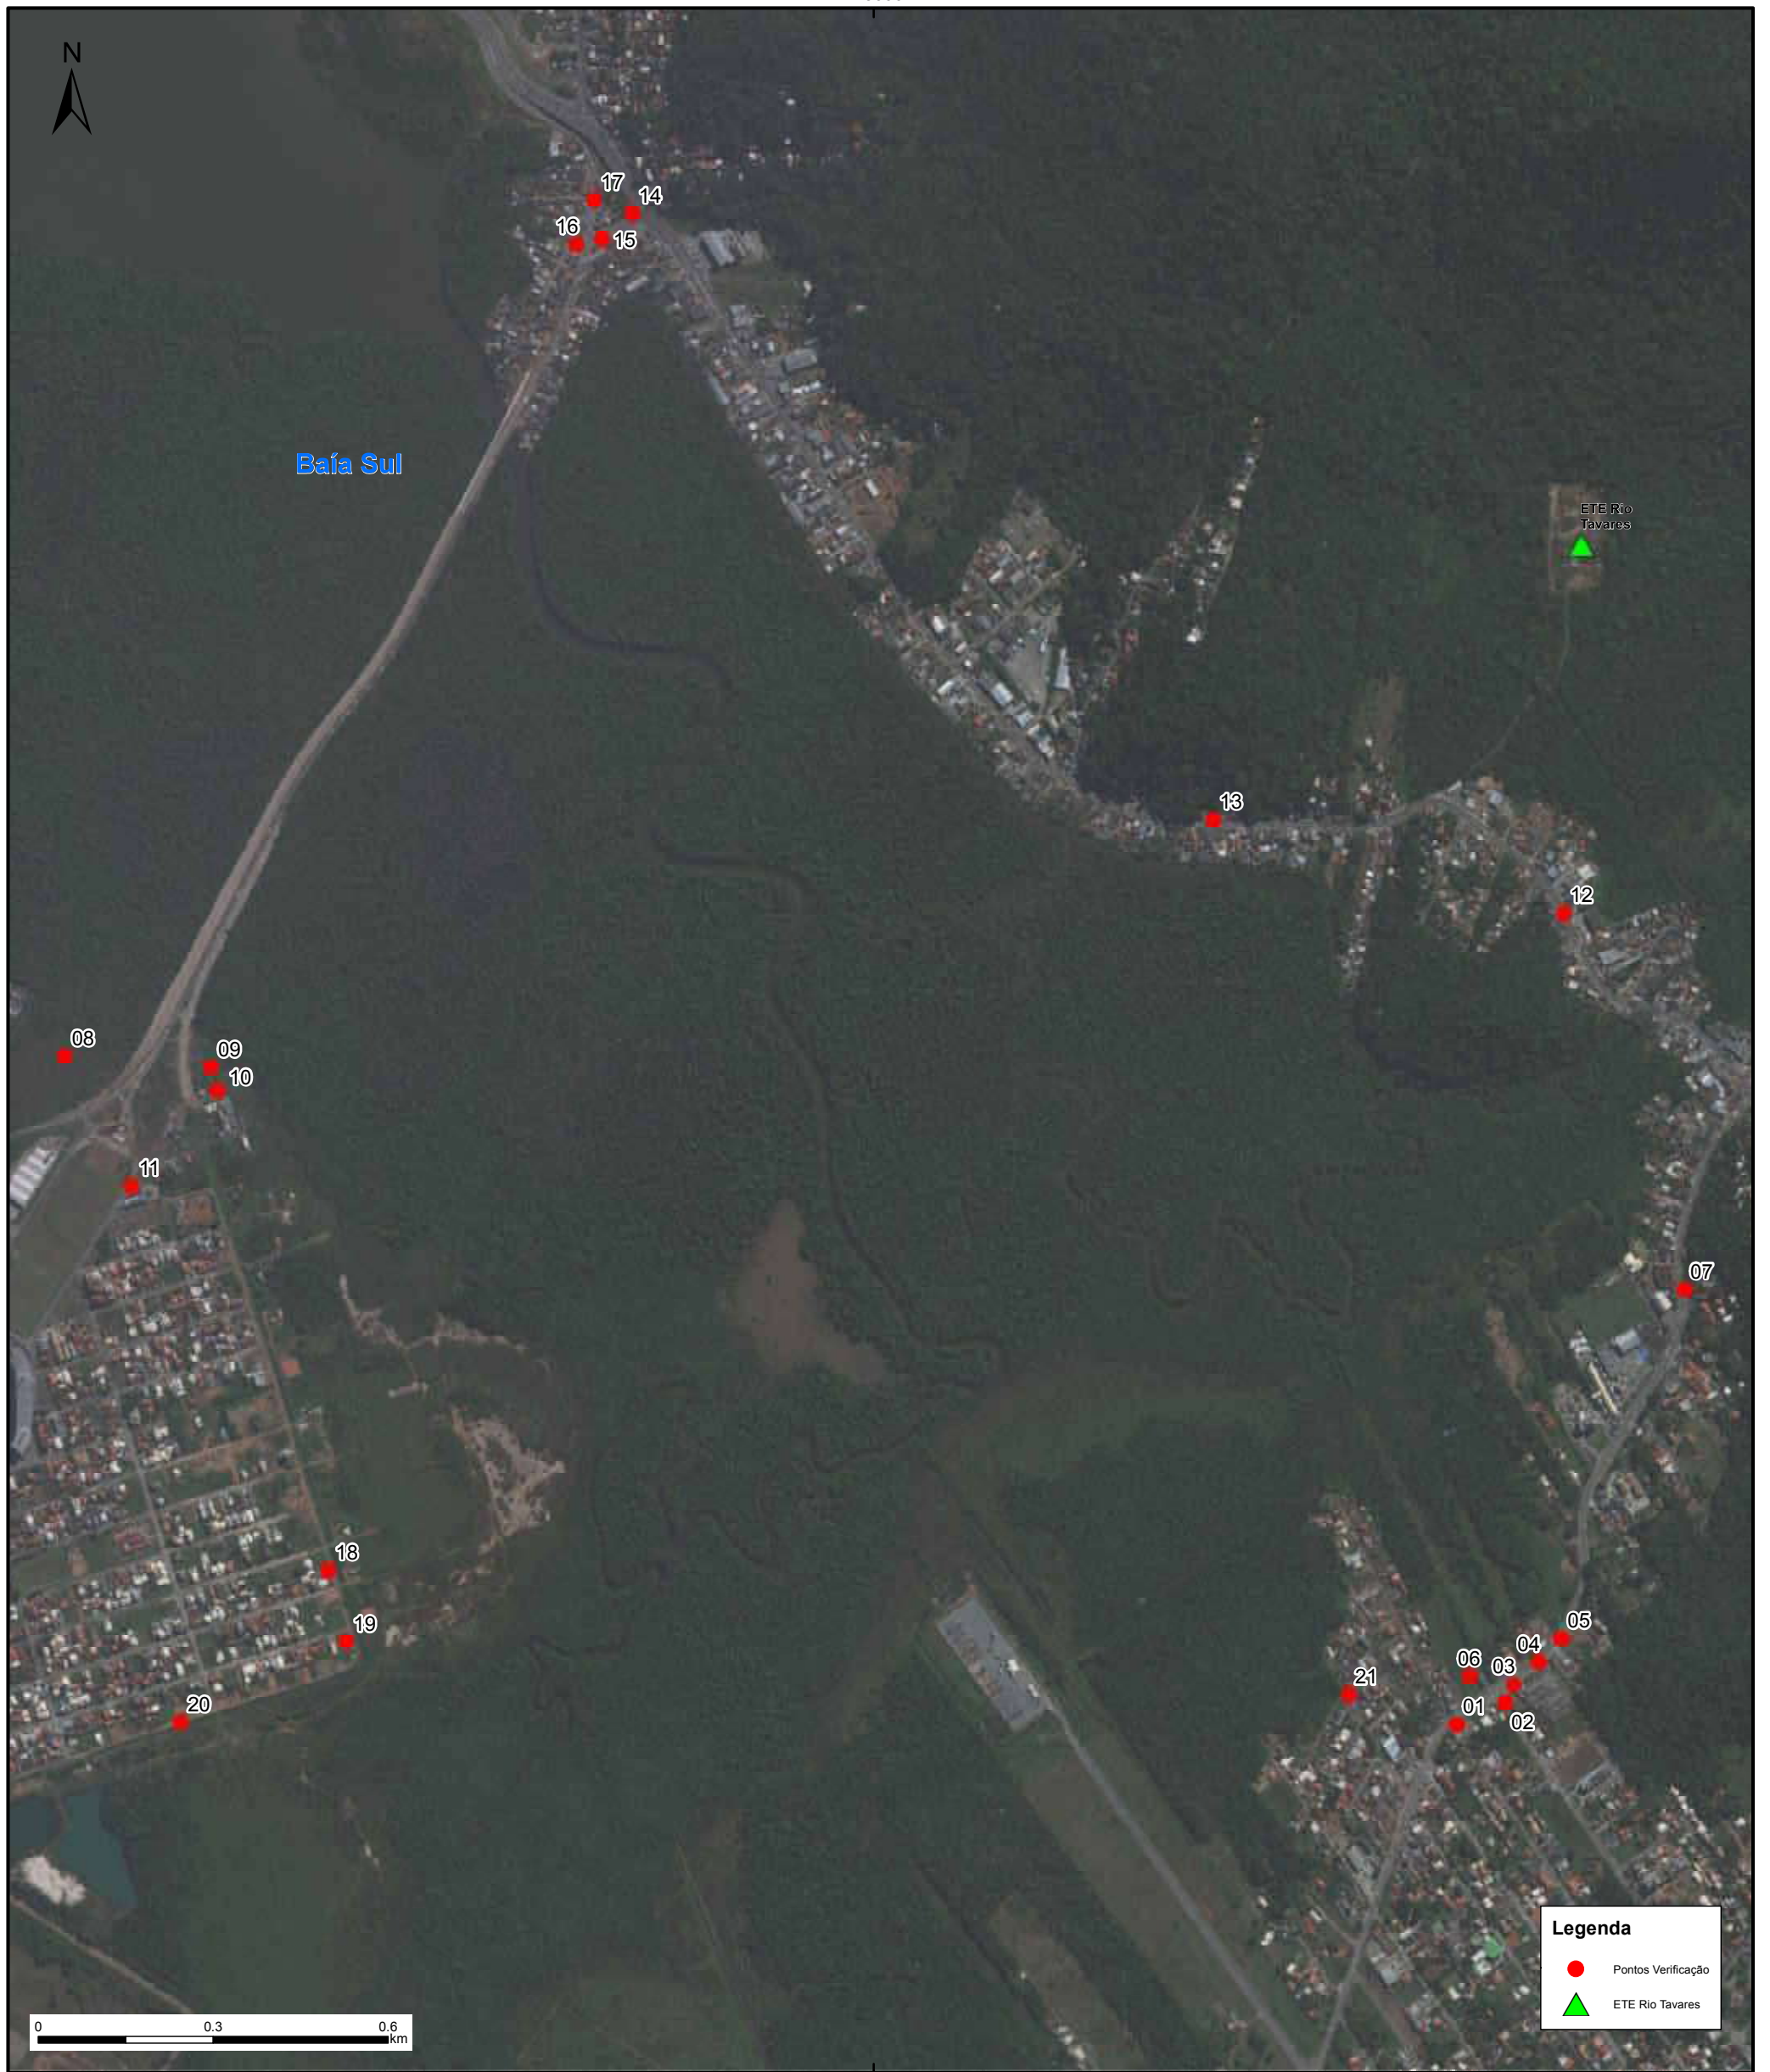
A Figura 3.36 e o Quadro 3.47 apresentam a localização e comparação entre os dados, como pode ser observado, não foi possível realizar a medição no ponto 6. O ponto 14 apresentou uma diferença fora do padrão observado, ao verificar a posição do mesmo, este está localizado junto à uma obra (elevado para carros) que não existia quando os dados do IPUF foram medidos.

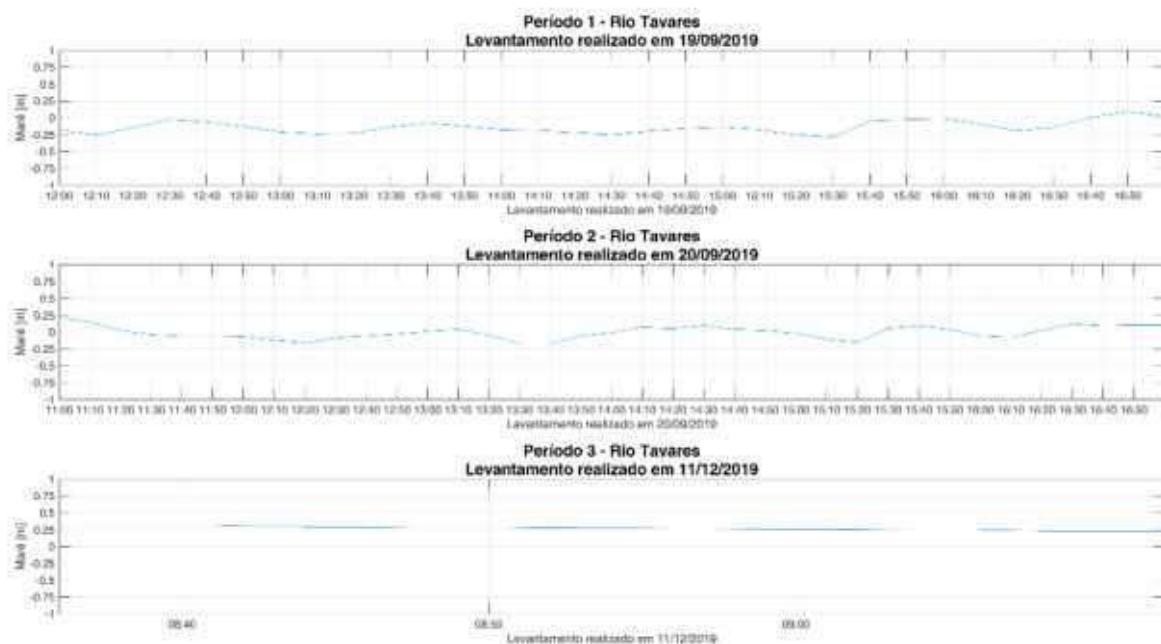
Figura 3.39: Períodos de Maré Utilizados para Correção da Batimetria

Os dados de maré utilizados para corrigir as batimetrias executadas na Baía Sul e cursos do Rio Tavares Trecho 1 foram do ADCP 1, este foi instalado na desembocadura do Rio Tavares na Baía Sul de Florianópolis. Para a batimetria do curso do Rio Tavares executada no Trecho 2 foram utilizados os dados do linígrafo P5 instalado na área do levantamento. As séries temporais de maré são apresentadas na Figura 3.39.

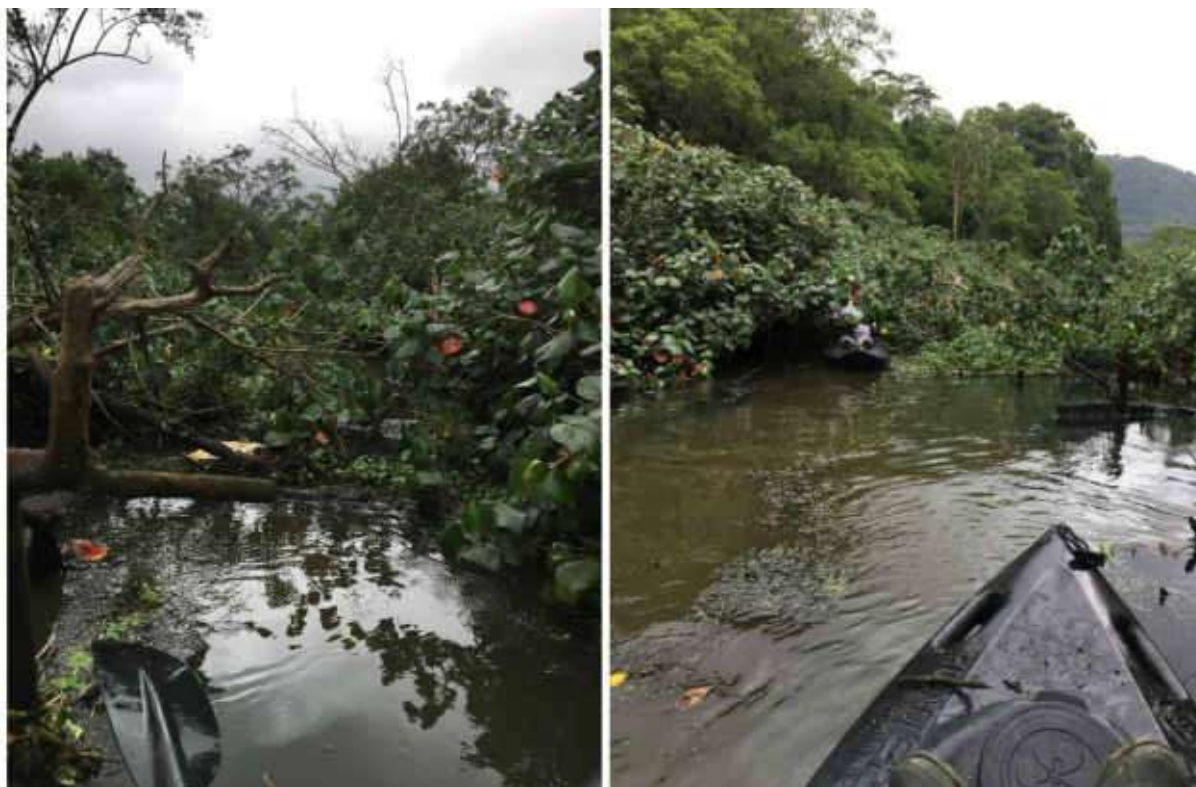
Figura 3.45: Vegetação Interrompendo o Avanço da Sondagem

Ressaltando que a extensão sondada do Trecho 2 do curso do Rio Tavares foi executada de acordo com acessibilidade local, sendo esta interrompida por vegetação obstrutiva à passagem das embarcações não propelidas, as quais foram utilizadas pelo fato de apresentarem baixo calado para possibilitar maior avanço no curso do Rio. Importante frisar que não foi prevista, nem solicitada autorização prévia para suprimir vegetação ciliar do mangue nos arredores do Rio Tavares, desta forma, a limitante do levantamento foi esta vegetação, ou seja, a equipe adentrou o mangue até que fosse possível ultrapassar a galharia da vegetação sem necessidade de suprimi-la, conforme apresentado na Figura 3.45 a seguir.

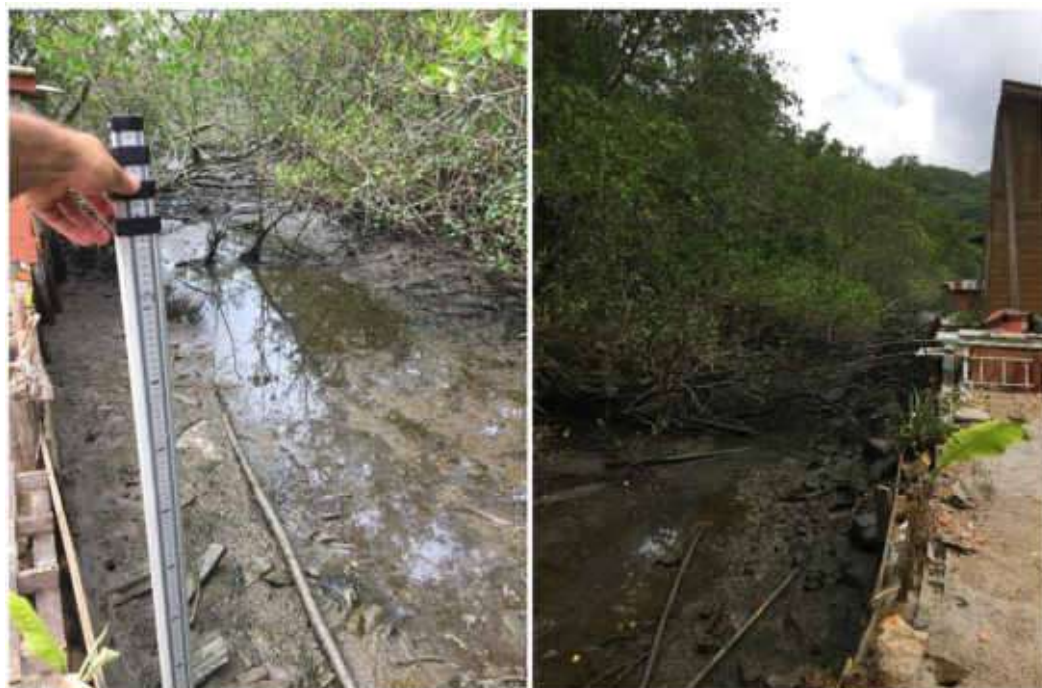
Figura 3.46: Local de Medição entre o Mangue do Rio Tavares e a Rodovia SC-405 Francisco Magno Vieira

A equipe foi mobilizada para realizar medições no canal de drenagem, localizado entre o mangue do Rio Tavares e a Rodovia SC-405 Francisco Magno Vieira, ressaltando que este canal foi aberto por atividades antrópicas visando drenar a área e impedir o alagamento das residências do local. No ato, a equipe observou o canal seco (conforme Figura 3.46), não sendo possível realizar medições de profundidade. Por este motivo, foi realizada uma pesquisa indireta, junto aos moradores residentes nos terrenos com divisa com o canal supracitado, sendo relatado que o nível normalmente observado é de 0,79 metros, ressaltando que a equipe estava com a régua posicionada no local, onde foi indicado pelos moradores a altura que eles normalmente observam no canal.

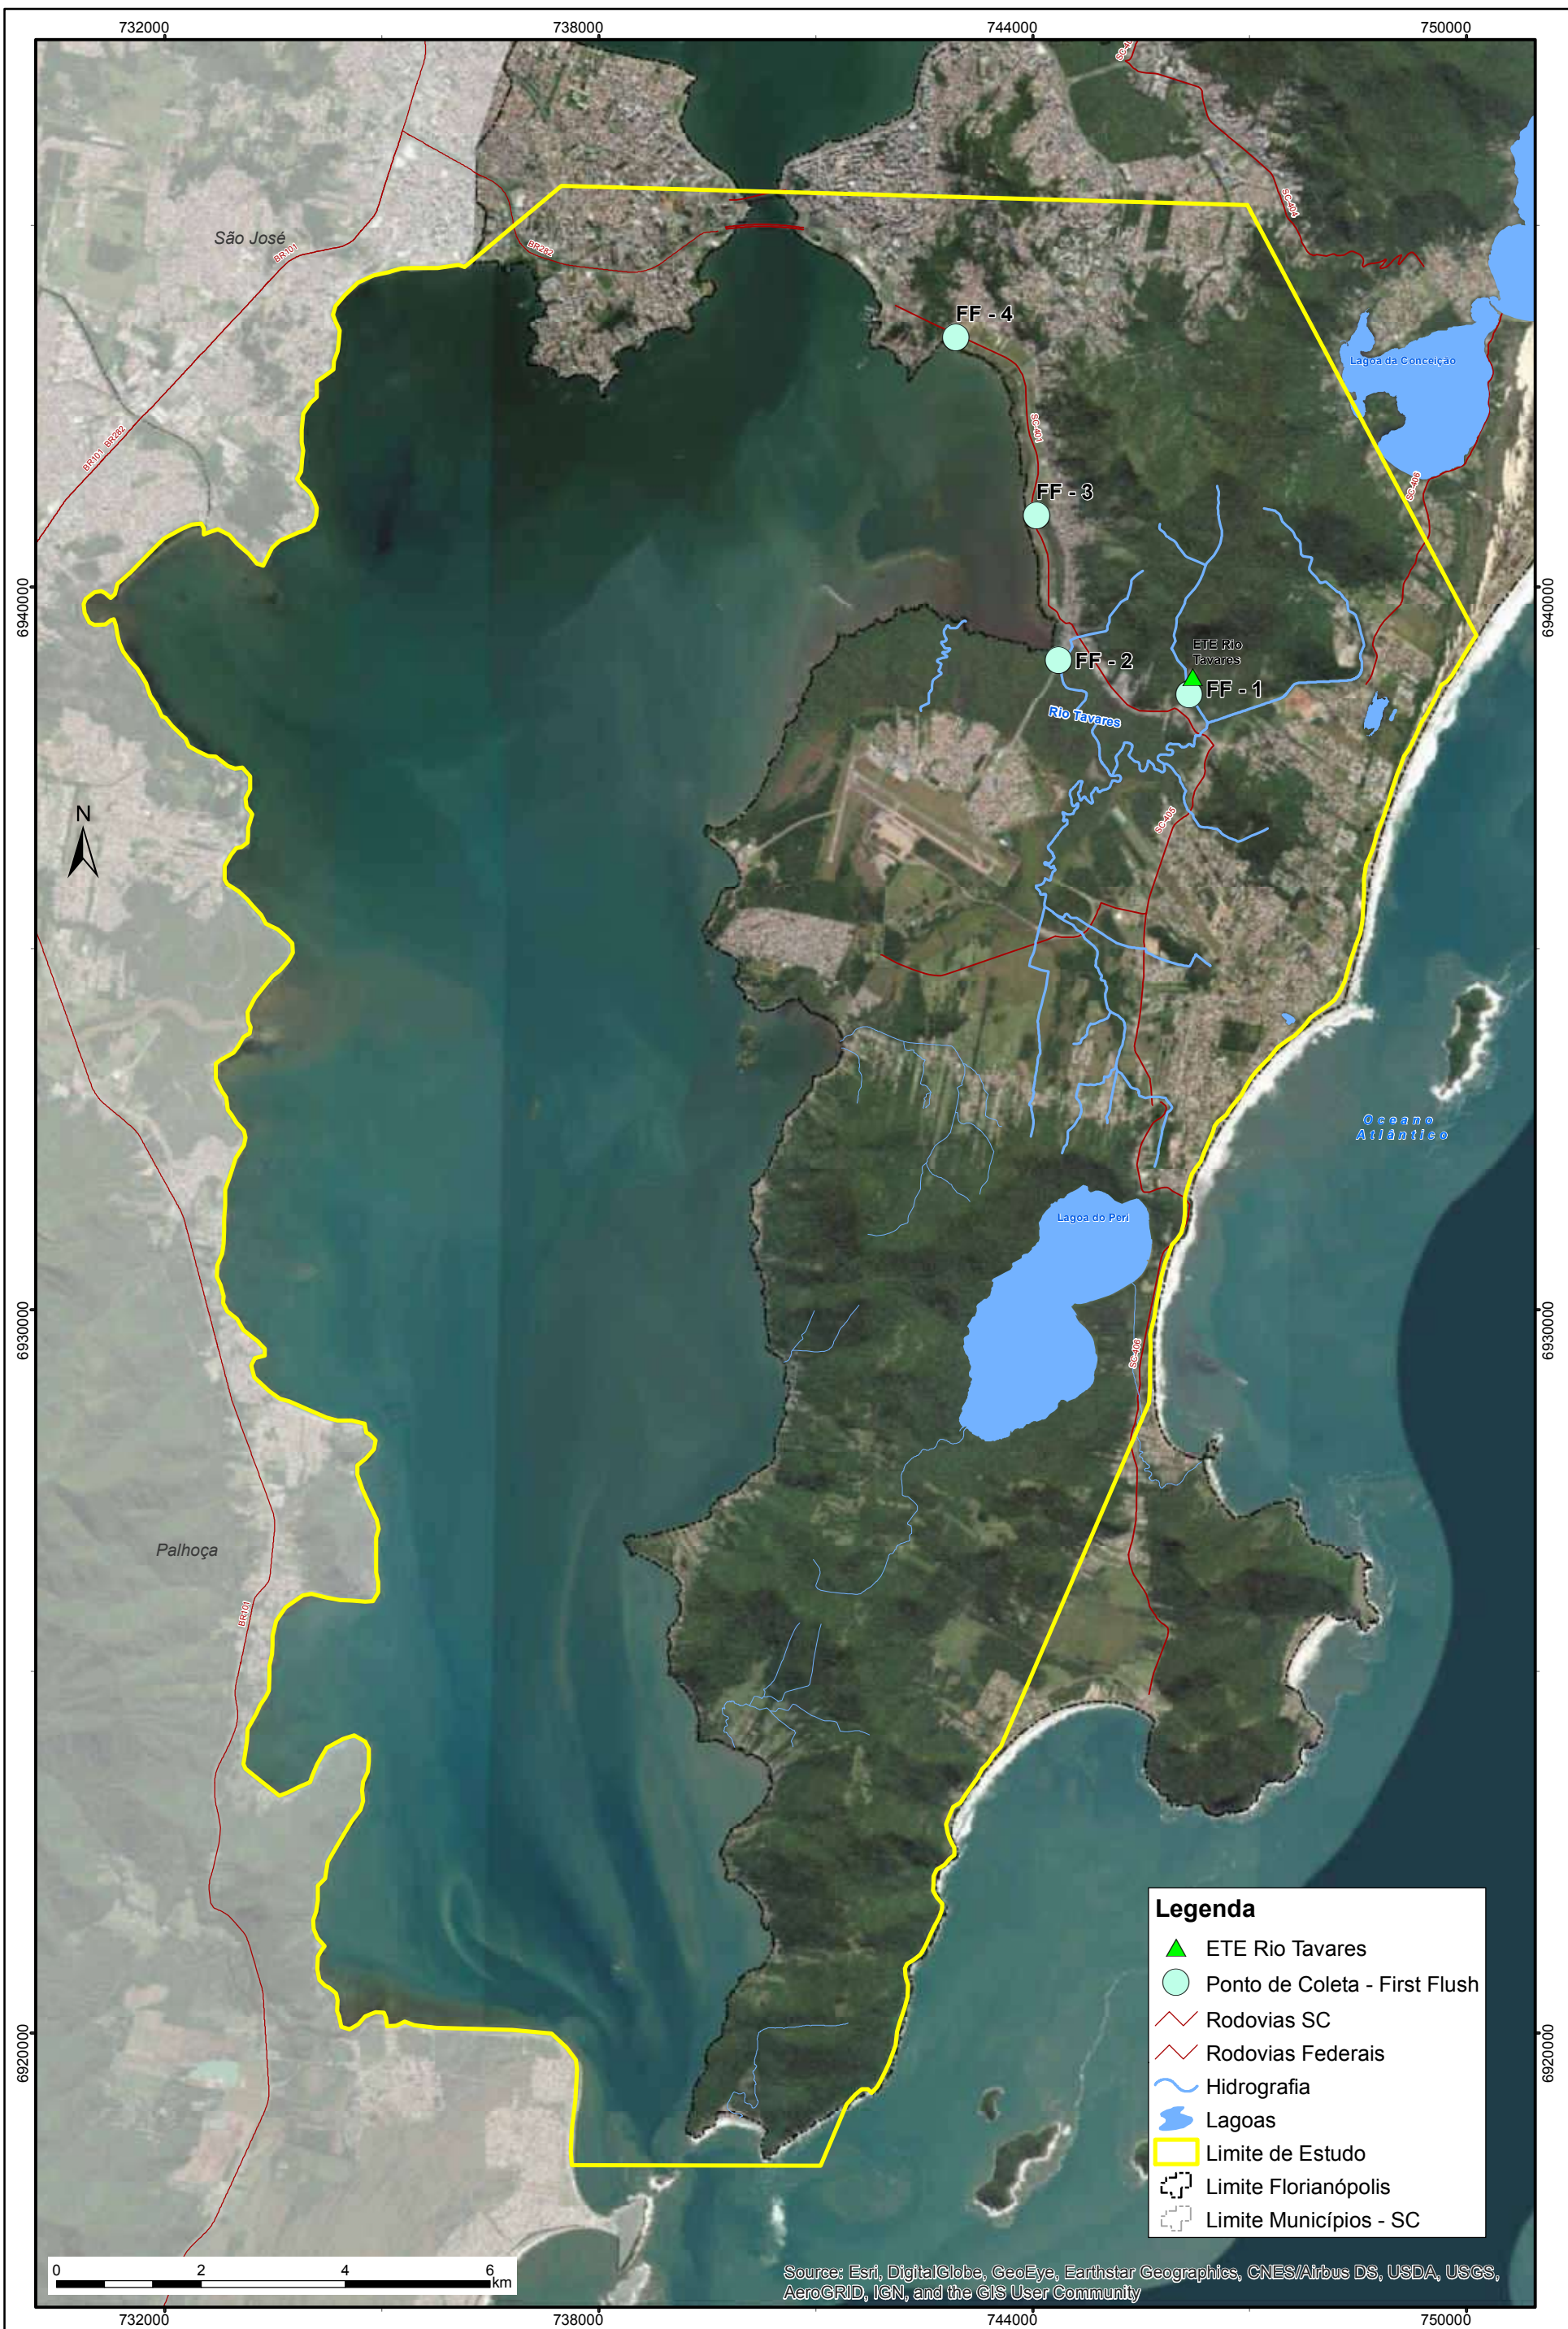
Ou seja, 6 coletas em cada ponto amostrado para cada uma das 4 campanhas, totalizando 96 amostras. Essas campanhas foram efetuadas em períodos de chuva intensa e no mesmo momento nos diferentes pontos amostrados, garantindo uma amostragem em concomitância entre os pontos. Após a coleta, as amostras serão encaminhadas para laboratório onde serão analisados os seguintes parâmetros: Sólidos Totais, Sólidos Dissolvidos Totais, Sólidos Suspensos Totais, Demanda Bioquímica de Oxigênio, Demanda Química de Oxigênio, Nitrogênio Amoniacal, Nitrogênio Total, Fósforo Total e Escherichia Coli.

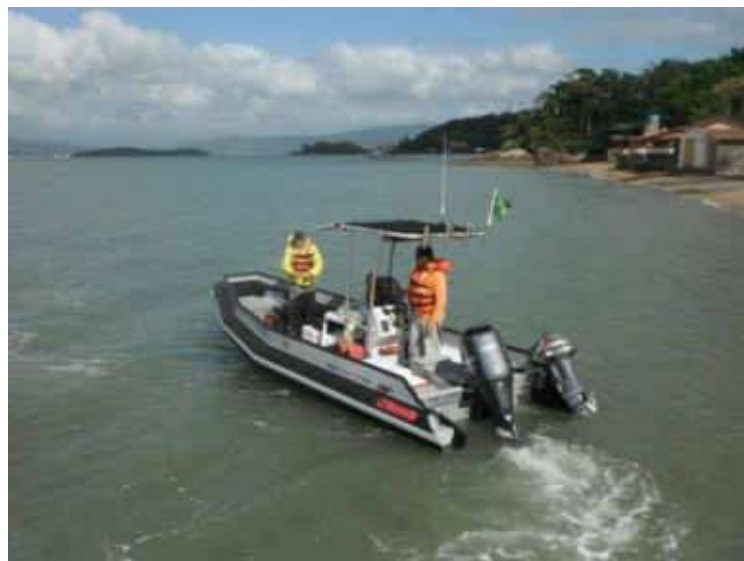
Figura 3.55: Embarcação CBI Brasil 1

As coletas no mar (Baía Sul) foram realizadas a bordo da Lancha CBI Brasil I (Figura 3.55) – embarcação de pequeno porte sem cabine, modelo Rhino 6.5, fabricada pela RhinoTech em Florianópolis-SC. Essa embarcação possui espaço adequado a bordo e motorização de 150HP, capaz de desenvolver velocidade de cruzeiro de 25 nós. A embarcação conta ainda com um motor reserva de 8 HP, além de todos os equipamentos de segurança exigidos pela Marinha do Brasil, sendo conduzida o tempo todo por marinheiro com habilitação profissional (MAC).

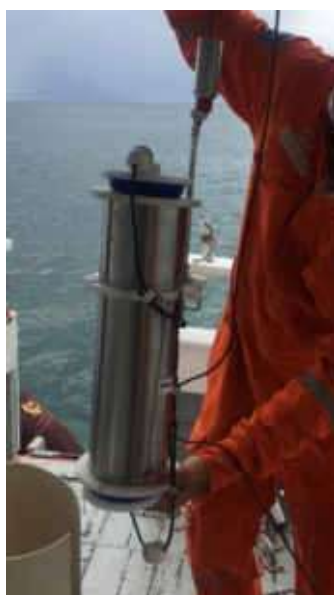
Figura 3.56: Exemplo de Amostrador Garrafa de Niskin

Para determinação de parâmetros de qualidade de água superficial, foram coletadas amostras através de uma garrafa do tipo Niskin (Figura 3.56).

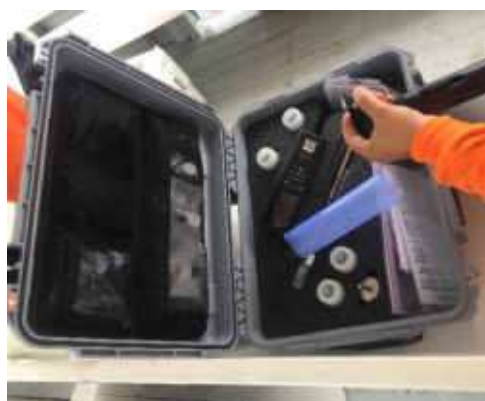
Figura 3.57: Sonda YSI, Modelo Pro DSS, Utilizada no Levantamento dos Parâmetros Físico-Químicos da Água

A sonda multiparâmetro para análise dos parâmetros em campo foi da marca YSI, modelo Pro DSS (Figura 3.57). O Quadro 3.58 apresenta as especificações do instrumento.

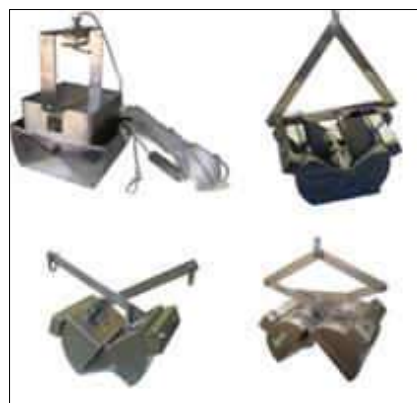
Figura 3.59: Exemplo de Amostrador Tipo VanVeen

As amostras superficiais de sedimento foram coletadas com o apoio de draga tipo Van Veen (Figura 3.59). A área de amostragem da draga no substrato é de aproximadamente (0,20 m²). A partir do material coletado, alíquotas do sedimento foram acondicionadas em frascarias apropriada para as análises granulométricas e químicas. Todas as amostras foram acondicionadas em isopor com gelo e encaminhadas ao laboratório responsável pelas análises ainda no mesmo dia das coletas.
