INFORMAÇÃO TÉCNICA

**LAUDO TÉCNICO SOBRE AS MARQUISES DA RECEPÇÃO DO
AMBULATÓRIO E DA EMERGÊNCIA DO
HOSPITAL INFANTIL JOANA DE GUSMÃO/HIJG-SC**

Florianópolis, 24 de janeiro de 2024.

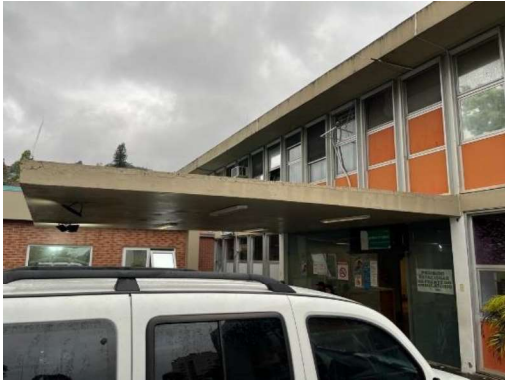
Fotografia 1: Vista da marquise de cobertura da entrada do Ambulatório

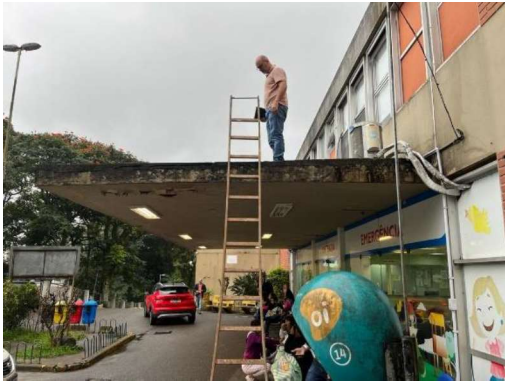
Fotografia 2: Vista da marquise de cobertura da entrada de emergência

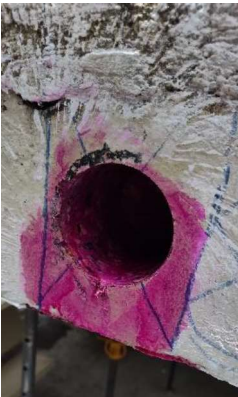
A Fotografia 11, apresenta a aplicação de fenolftaleína em um dos pontos dos 6 ensaios feitos nesta estrutura. A mudança de coloração segundo a bibliografia, é um indicativo que a estrutura apresenta um índice de pH alto e não evidencia evolução no processo de carbonatação.

Fotografia 11 – Aplicação de fenolftaleína.

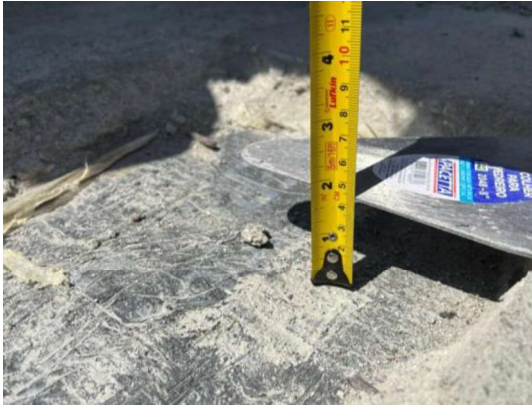
A inspeção na face superior da laje ocorreu para verificar a integridade da manta de impermeabilização desta estrutura. A Fotografia 21 e a Fotografia 22, detalha a desagregação do material da proteção mecânica da estrutura. Já a Fotografia 23 e a Fotografia 24, detalha a espessura do revestimento e a integridade da manta asfáltica.

Fotografia 23 – Verificação da espessura da proteção mecânica

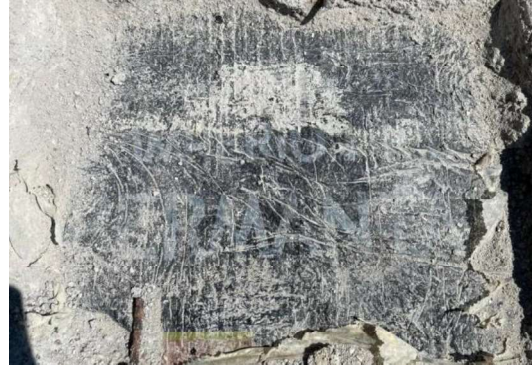
Fotografia 24 – Detalhe da manta asfáltica

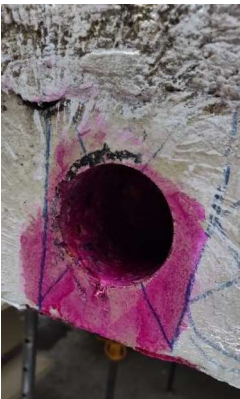
A Fotografia 29, apresenta a aplicação de fenolftaleína em um dos pontos dos 6 ensaios feitos nesta estrutura. A mudança de coloração segundo a bibliografia, é um indicativo que a estrutura apresenta um índice de pH alto e não evidencia evolução no processo de carbonatação.

Fotografia 29 – Aplicação de fenolftaleína.

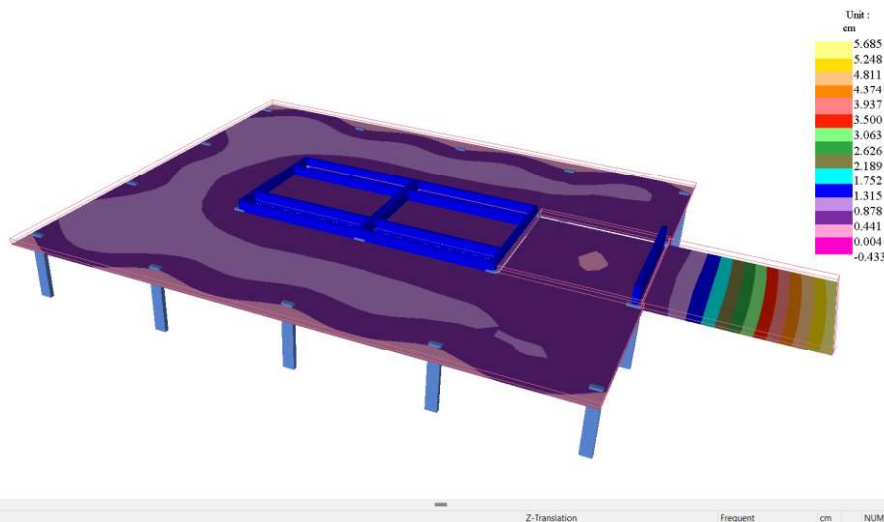
Através da verificação no software, para a combinação frequente de serviço, a deformação vertical na extremidade da marquise deveria ser de aproximadamente 5,68 cm, como podemos visualizar na Figura 11, ficando ligeiramente acima do limite aceitável que segundo a NBR6118/2023 (5,56cm). Essa verificação foi realizada considerando as perdas de protensão ao longo do tempo (perdas progressivas) com o valor de 10% da força inicial de protensão (σ_{pi}).

Figura 11 – Deformação vertical para combinação frequente de serviço.

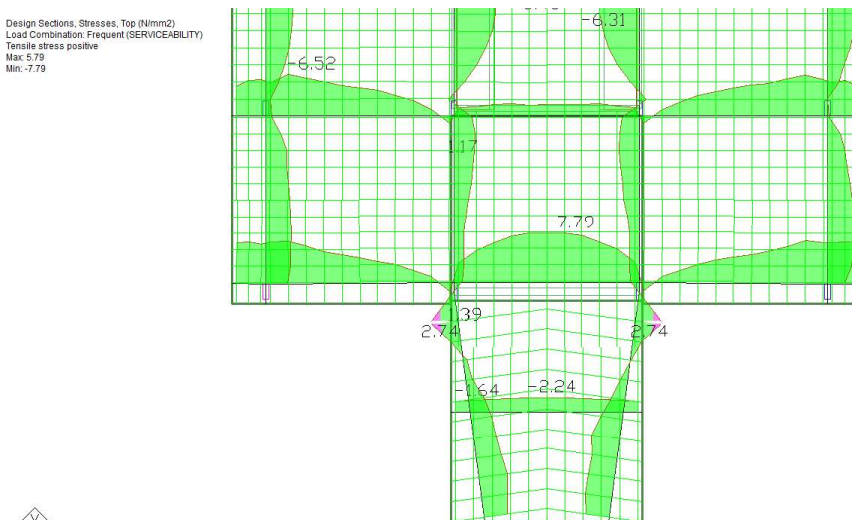
No campo das tensões a marquise do ambulatório apresenta bons resultados para as combinações frequentes de serviço. Onde, praticamente toda laje está submetida a tensões de compressão, no entanto, há um pico de tensão de tração na região do engaste da marquise, que chegou a 2,74Mpa, porém não ultrapassa o limite de tração do concreto.

Figura 13 – Tensão na região superior da laje para combinação frequente de serviço.

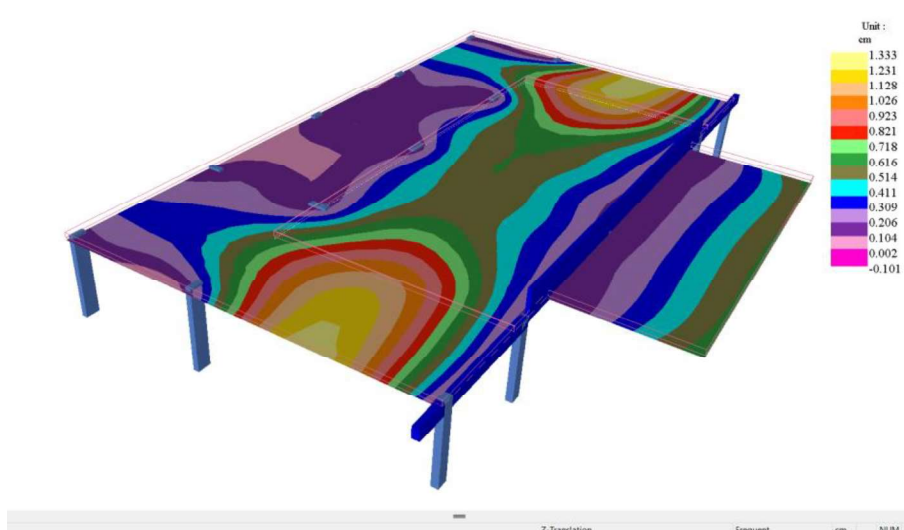
Através da verificação no software, para a combinação frequente de serviço, a deformação vertical na extremidade da marquise deveria ser de aproximadamente 0,62 cm, como podemos visualizar na Figura 16, ficando ligeiramente acima do limite aceitável que segundo a NBR6118/2023 (5,56cm). Essa verificação foi realizada considerando as perdas de protensão ao longo do tempo (perdas progressivas) com o valor de 10% da força inicial de protensão (σ_{pi}).

Figura 16 – Deformação vertical para combinação frequente de serviço.

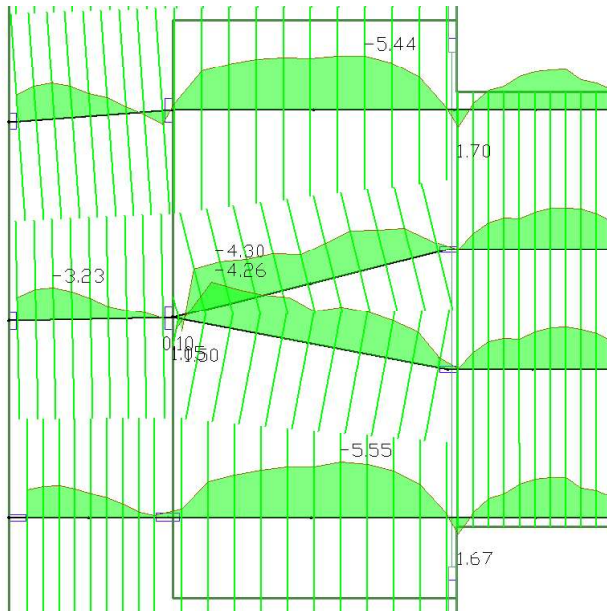
Figura 18 – Tensão na região superior da laje para combinação frequente de serviço.

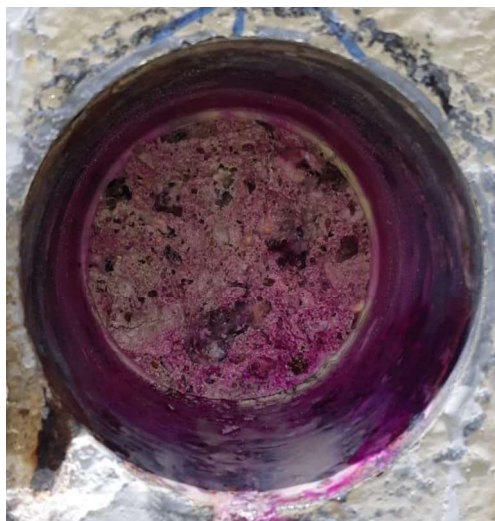
Com base nos resultados obtidos, pode-se concluir que ocorreu alteração de cor com utilização de fenolftaleína como indicador, o que indica que o pH no elemento é alto, não sendo evidenciado avanço da frente de carbonatação nas estruturas avaliadas. Essa informação é relevante para avaliar a durabilidade do concreto e tomar medidas preventivas para evitar danos futuros.

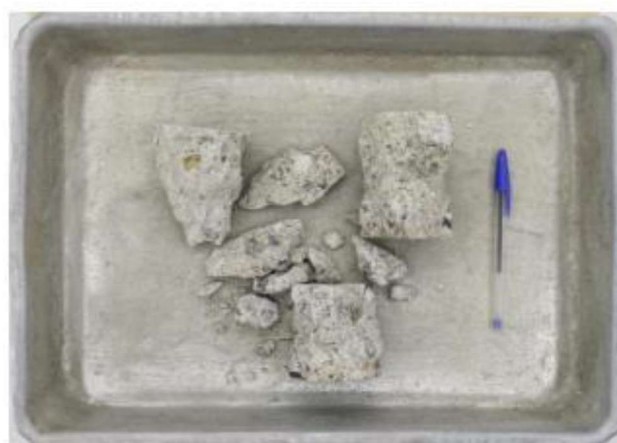
Imagem 01 – Amostra 01

Amostra:	01
Local:	Maquise Ambulância
Data do ensaio:	26/12/2023

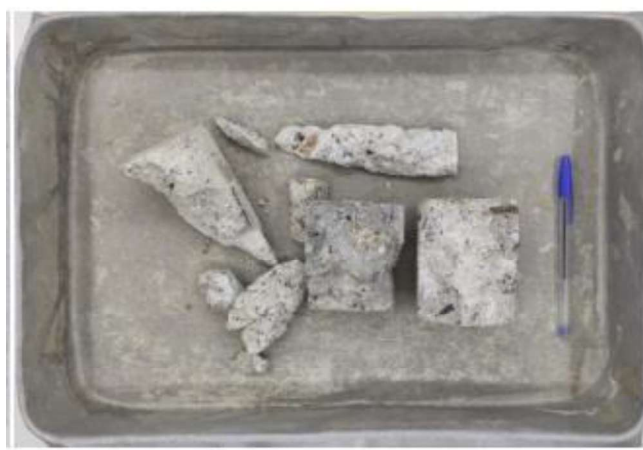
Imagem 02 – Amostra 02

Amostra:	02
Local:	Marquise Emergência
Data do ensaio:	26/12/2023
