RELATÓRIO FINAL

Da comissão mista composta pelos deputados **Ivan Naatz, Mário Motta, Maurício Peixer, Marquito e Antídio Aleixo Lunelli**, integrantes das Comissões de Trabalho, Administração e Serviço Público e de Turismo e Meio Ambiente, criada mediante aprovação do requerimento autuado sob o n. 193/2023, de iniciativa do deputado Ivan Naatz e constituída pelo **Ato da Presidência n. 129 - DL**, de 05 de outubro do ano de 2023, para investigar as causas do rompimento do reservatório de água da Companhia de Águas e Saneamento de Santa Catarina (Casan), no bairro Monte Cristo, em Florianópolis.

Florianópolis/SC, de 18 de março de 2024.

Em 6 de setembro de 2023 houve o rompimento do reservatório, chamado R4, da Companhia de Águas e Saneamento de Santa Catarina (Casan), localizado na Rua Luiz Carlos Prestes, no bairro Monte Cristo, em Florianópolis/SC. A Casan é a empresa responsável pelo serviço público de abastecimento de água na cidade desde 2012, quando foi assinado o Contrato de Programa, válido até 2032.

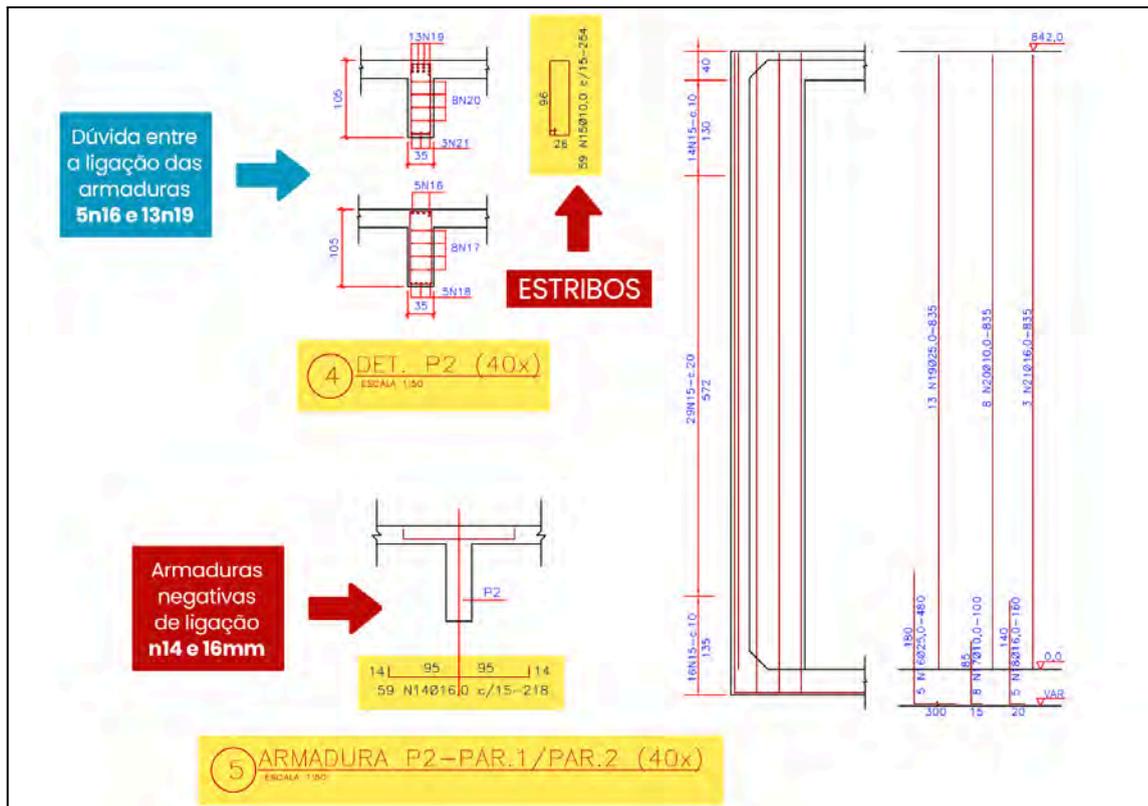
Figura n. 52 - Recorte da prancha **2216-SAA-RES-EST-0100-D_MONTECRISTO-DetPilCorteA-A** (anexo)

Nota-se que, conforme já ressaltado, trazendo um recorte mais amplo da prancha em questão, por meio da imagem n. 38 é possível visualizar, com total clareza, que o detalhamento da estrutura que gerou o questionamento da Gomes & Gomes, ao eng. Hugo, sobre a ligação entre as armaduras **5N16** e **13N19**, encontra-se ao lado dos detalhamentos trazidos em projeto sobre as estruturas que, após terem suas execuções modificadas, motivaram o desastre. Com isso, fica evidenciado que, em uma primeira análise, ambas as partes (Gomes & Gomes e Casan), estavam cientes sobre o projetado para as peças estruturais constantes na prancha **02216-SAA-RES-EST-0100-D_MONTECRISTO-DetPilCorteA-A**.

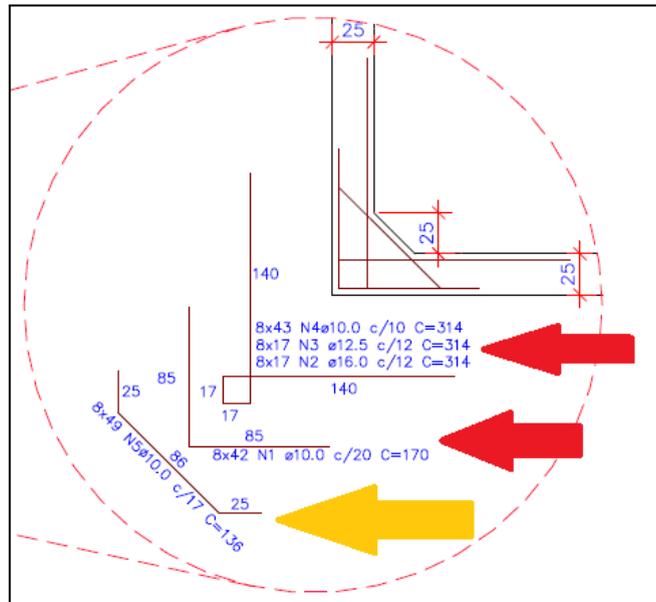
Figura n. 74 - Armadura de reforço projetada para o canto de parede (mísula) [\(anexo\)](#)

Conforme a captura de Figura n. 74, quando da construção da mísula, deve sempre haver a armadura N5, representada pela seta alaranjada; a armadura N1, em destaque pela seta vermelha do meio e, a depender da altura da parede, a armadura N2 ou N3 ou N4, em destaque pela primeira seta vermelha (de cima para baixo). Neste caso, foi a armadura sinalizada pela cor alaranjada que **não foi localizada nas memórias de cálculo de medições das mísulas.**
