SECRETARIA DE ESTADO DA INFRAESTRUTURA E MOBILIDADE DE SANTA CATARINA
FICHA DE INSPEÇÃO CADASTRAL DE OAE

INSPETOR: Loreni Fritzen e Renato Rocha Cardoso
DATA DA INSPEÇÃO: 30/05/2025

1 - DADOS BÁSICOS			
1.1 - IDENTIFICAÇÃO / LOCALIZAÇÃO / JURISDIÇÃO			
Nome:	Ponte sobre o Rio Negro - Divisa SC/PR	OAE (Código):	PRE:
Tipo de OAC:	Ponte	Natureza de Transposição:	Superfície aquífera
Coordenadoria:	CRNOR	Município:	Divisa entre Três Barras/SC e São Mateus do Sul/PR
Trecho:	Fora do PRE/SC conforme Decreto Nº759/2011 SC	Localização (km):	Teoricamente km 0 da SC-120
		Rodovia:	PR-151 (PR) com Rua Roberto Olsen (SC)
		Coordenadas:	-26.098437°, -50.328279°

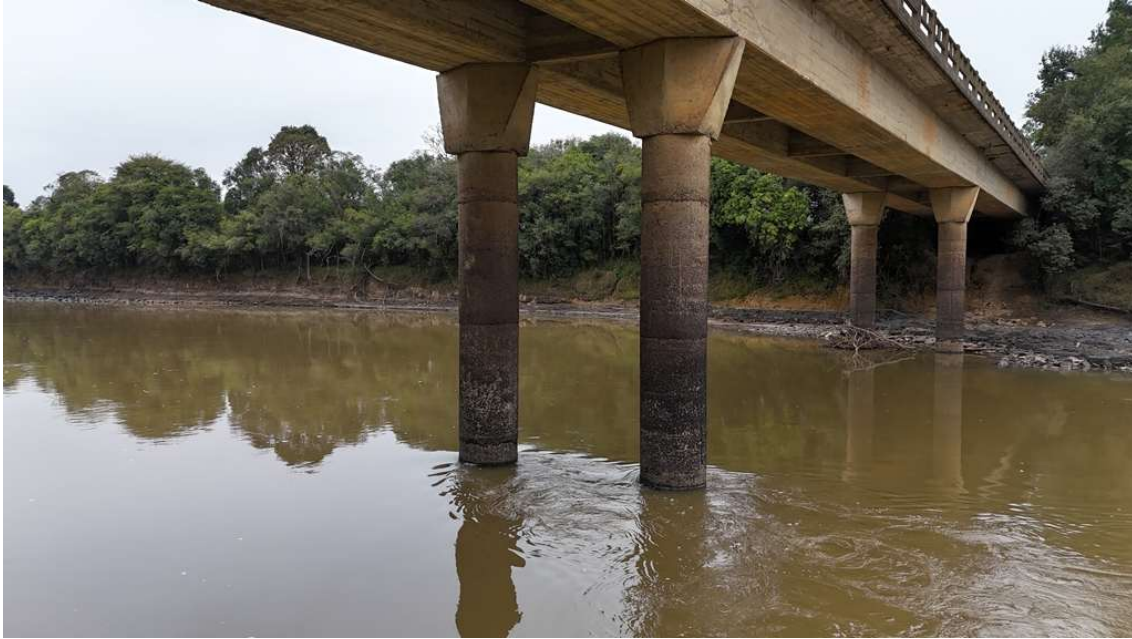
Imagem 45 - vista dos pilares do apoio 3 e apoio 4.

Pilar do Apoio 1 com armadura exposta sem recobrimento. Pilares do Apoio 4 com armadura exposta e perda de agregado na seção do concreto.

Obs.: em inspeção visual, constatou-se que os pilares do Apoio 4 estão mais suscetíveis danos e impactos causados pela correza do rio.
