PARECER Nº 003/2023/ASOAE
Ref. SGPe SIE 11930/2023

Florianópolis, 16 de maio de 2023

Inspeção na ponte Colombo Machado Salles
após relato de queda de placa de concreto.

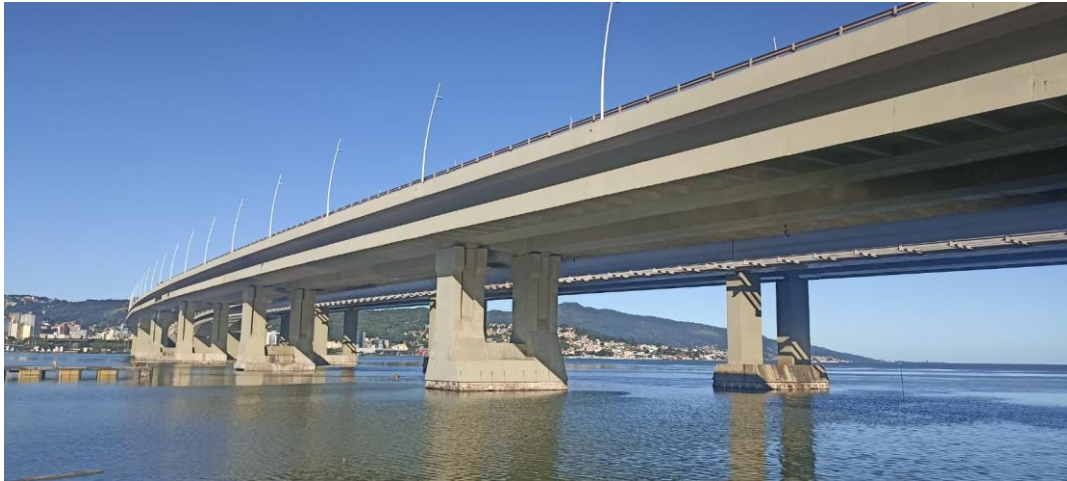
Figura 9 - Passarela norte Colombo Machado Salles

Há registros de queda de placas que compunham o guarda-corpo da passarela em diferentes vãos nos tramos sobre a água, conforme esquema e imagens abaixo. Vale notar que a queda desses elementos não é evento recente, havendo registros de placas ausentes antes mesmo da obra de manutenção (Contrato PJ-00087/2016). Através de comparação de registros fotográficos, infere-se que a última queda de elemento do guarda-corpo ocorreu no segundo semestre de 2022, entre blocos B5 e B4.

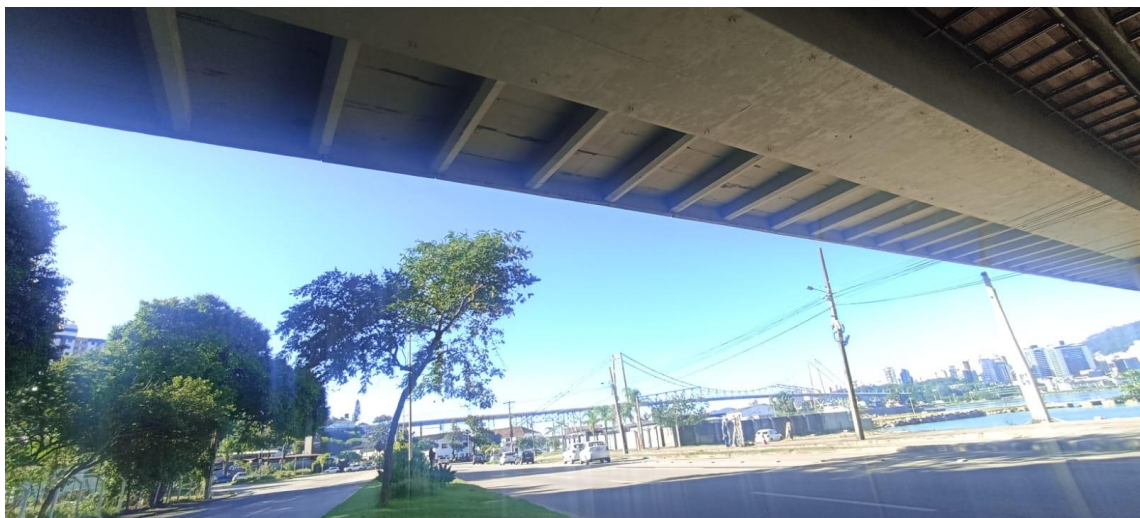
O ponto inicial da estrutura no continente antecede o vão de viaduto sobre a Rua Quatorze de Julho, ou seja, a adutora e a passarela passam sobre a via na extremidade continental, lateral norte. Os elementos de passarela deste vão contêm manifestações patológicas que acometem especialmente as placas do passeio. Armadura corroída e exposta, fissuras e infiltrações entre as placas, inclusive com crescimento de vegetação, são as principais anomalias constatadas. A queda de elementos do passeio poderá comprometer a estabilidade da adutora, além de atingir veículos e transeuntes caso ocorra sobre a avenida.

Figura 15 - Passarela (lado norte) sobre a via, na extremidade continental

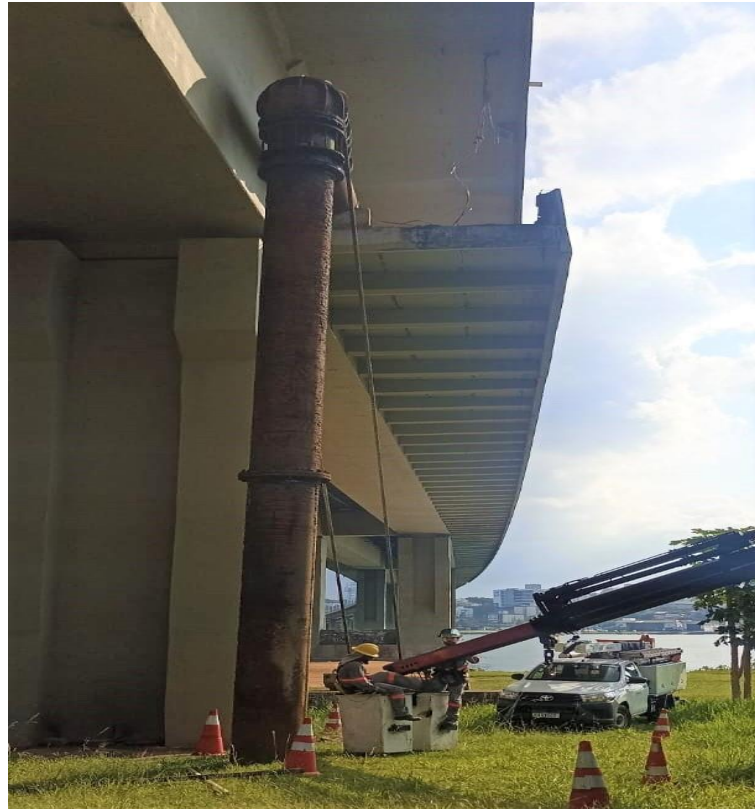
Figura 17 - Saída da adutora na ponte Colombo Salles, lado norte, cabeceira da ilha

De acordo com informações preliminares obtidas com a CASAN, a adutora será desativada e uma nova adutora será instalada na lateral da ponte Pedro Ivo Campos. De toda forma a adutora é um ponto de atenção, pois é apoiada nas vigas da passarela e impede a remoção integral da estrutura. Contudo, as placas do guarda-corpo não influenciam na passagem da adutora, podendo ser removidas.

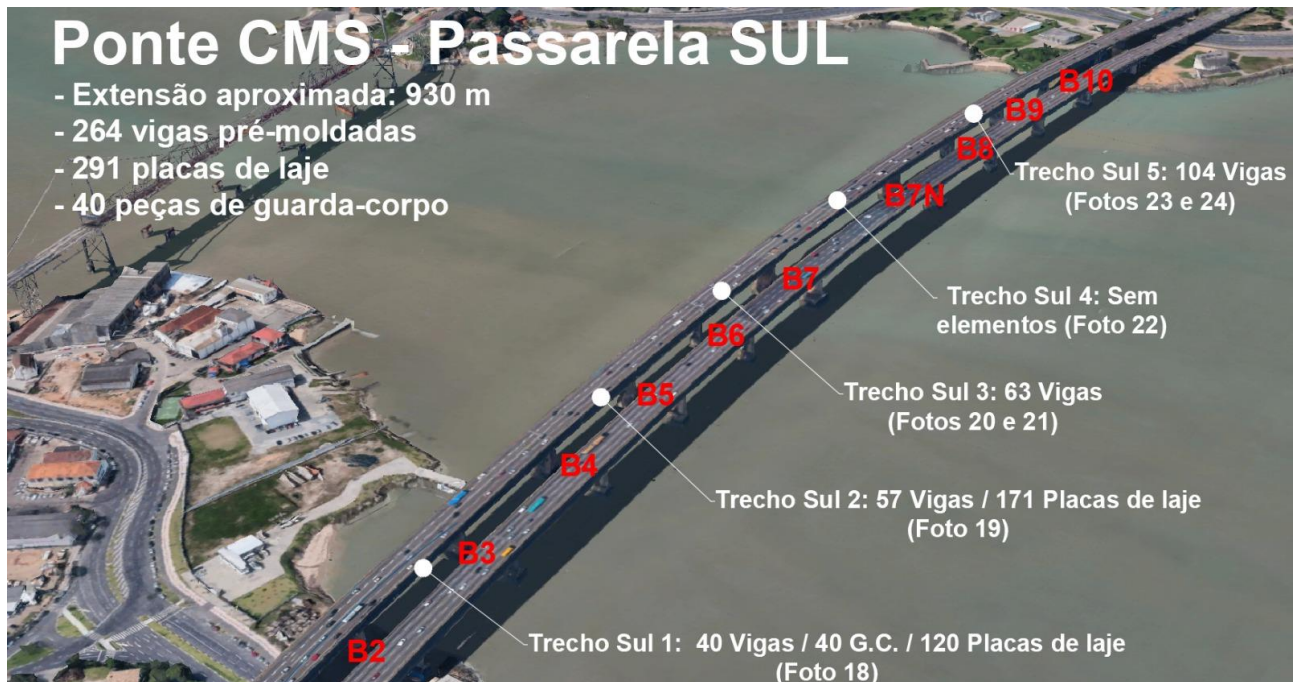
A passarela do lado sul apresenta diferentes configurações de elementos remanescentes da antiga passarela de pedestres, conforme esquema abaixo.

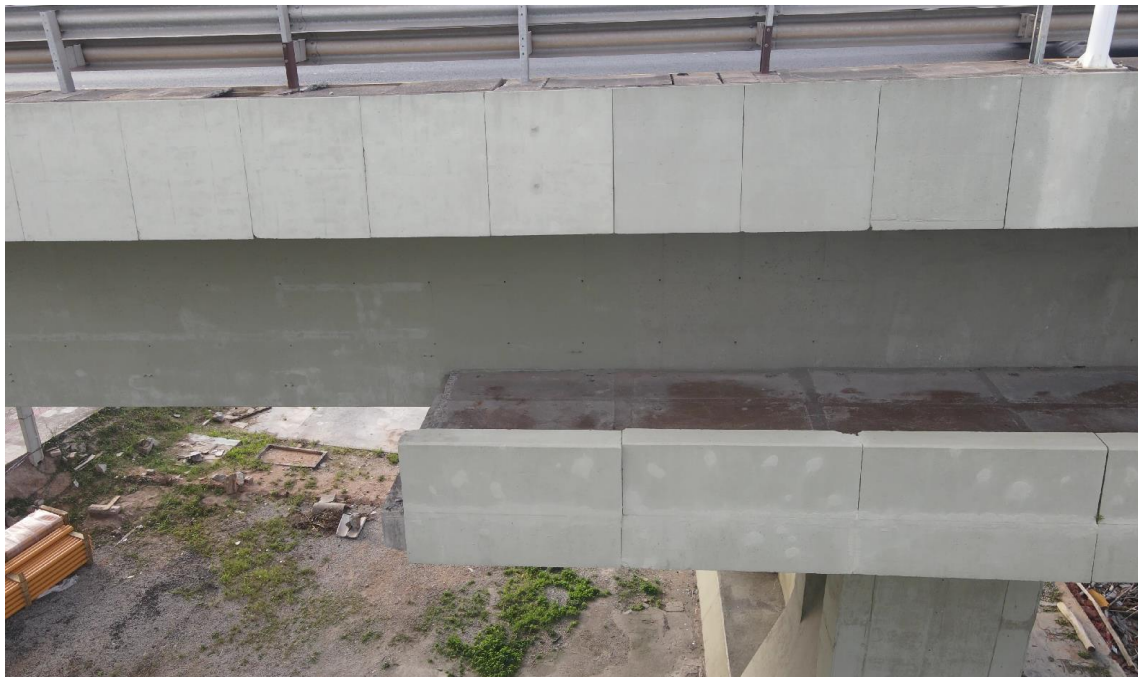
Figura 18 - Início da passarela na extremidade continental, lado sul, com todos os componentes

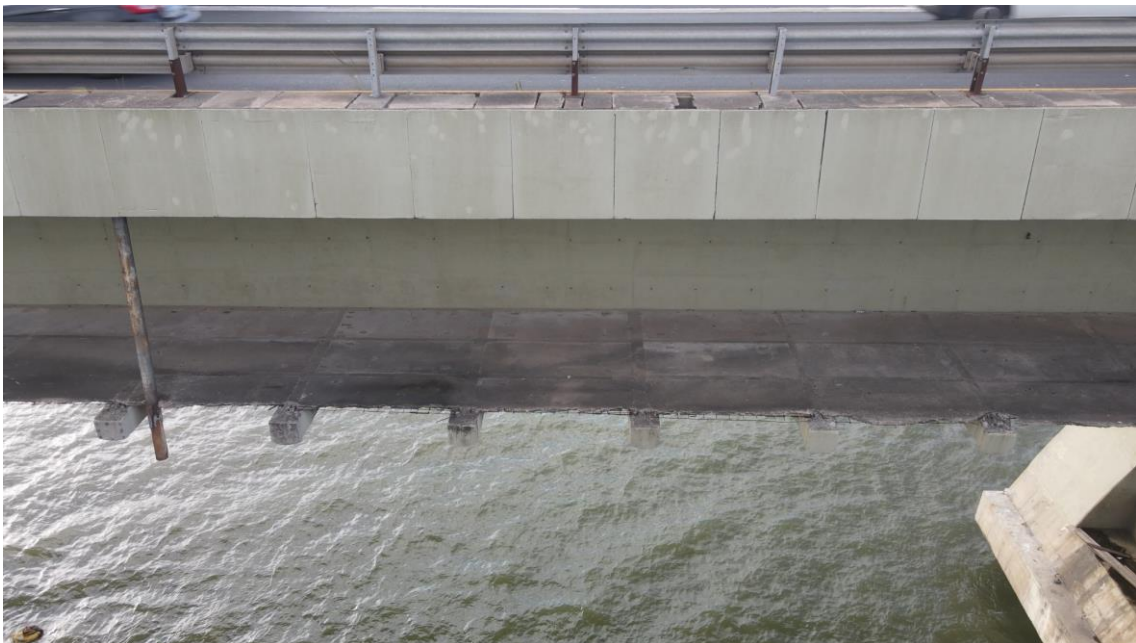
Figura 20 - Trecho da passarela sem guarda-corpos, lado sul

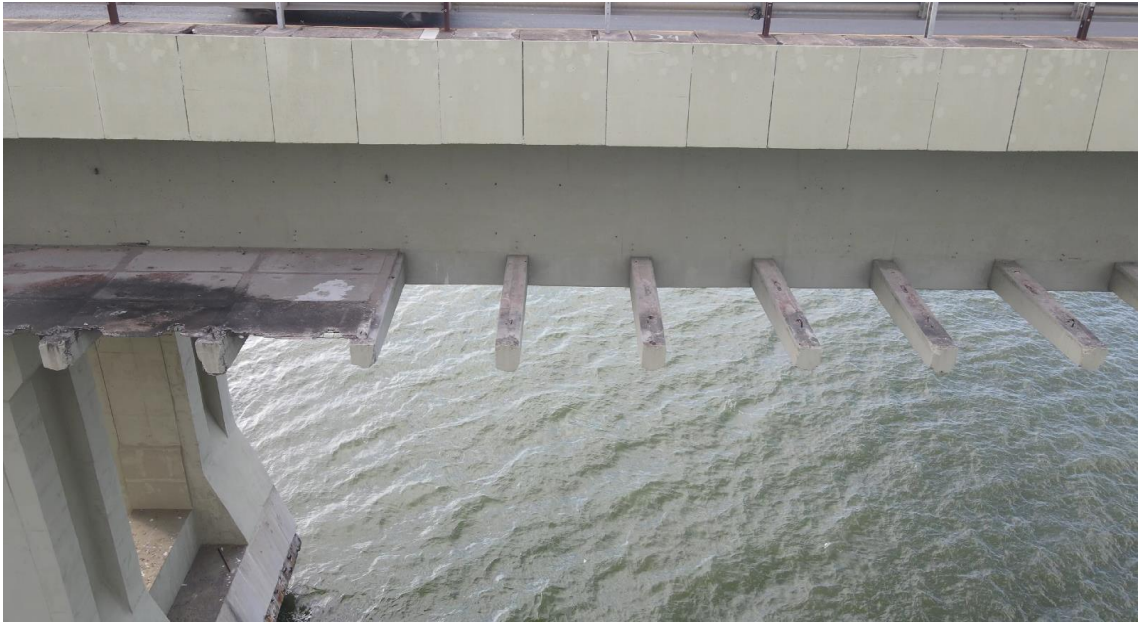
Figura 21 - Transição do trecho com placas do passeio para trecho contendo apenas as vigas

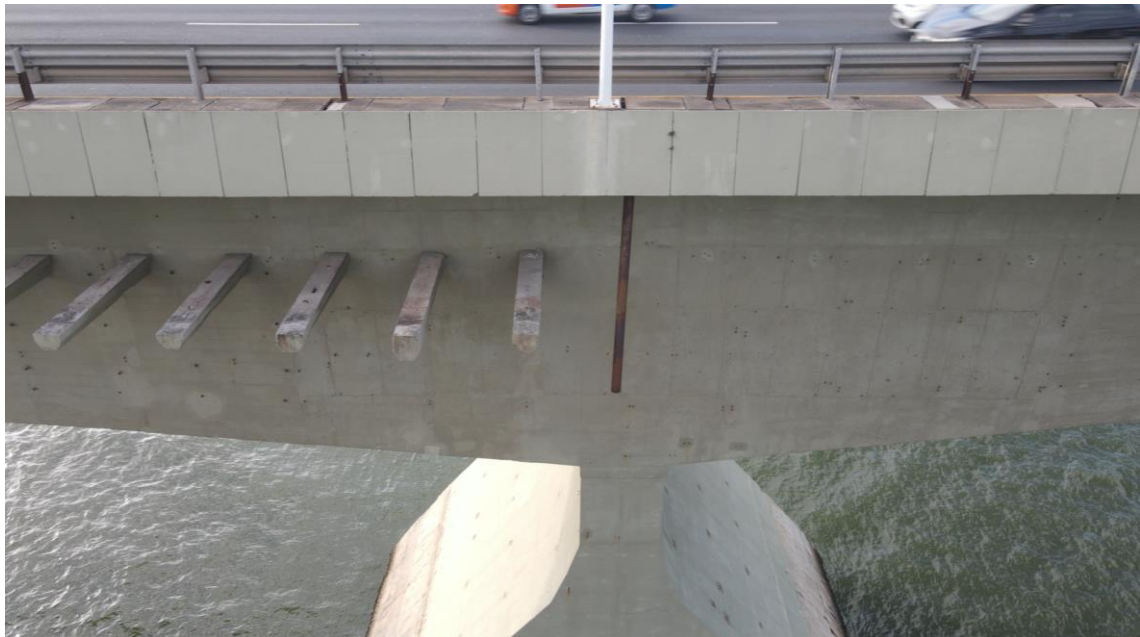
Figura 23 – Eixo do Bloco 7, transição entre o trecho com vigas e o trecho sem, onde essas foram removidas em contratação anterior

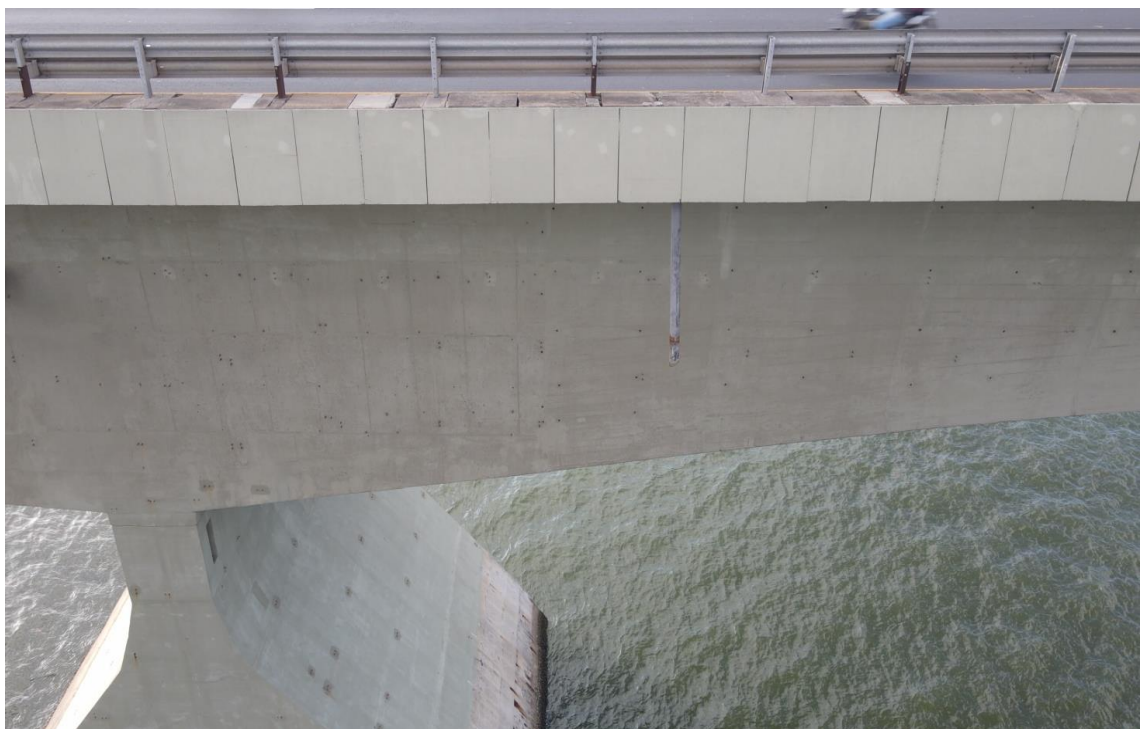
Figura 24 - Trecho sem elementos da passarela, no vão entre os Blocos 7 e 7N

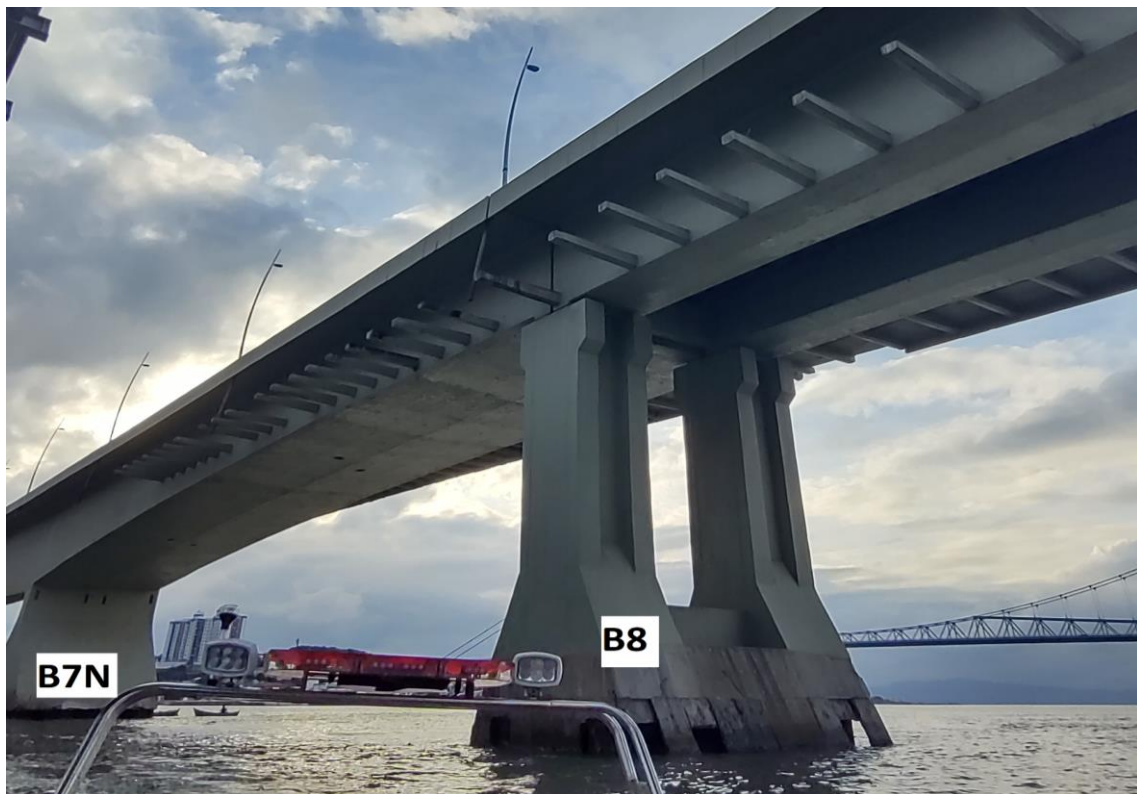
Figura 25 - Vista da ilha: vigas da passarela voltam a ter recorrência no vão entre o Bloco 7N e 8

Conforme Notícia de Fato nº 01.2023.0001367-6, ocorreu um incidente relacionado ao desprendimento de elemento da ponte que caiu na água, presenciado pelos relatores do fato. De acordo com informações coletadas no Clube Náutico Francisco Martinelli, a queda ocorreu na lateral entre as duas pontes, na proximidade do pilar do eixo 8 (Figuras 1, 25 e 26).

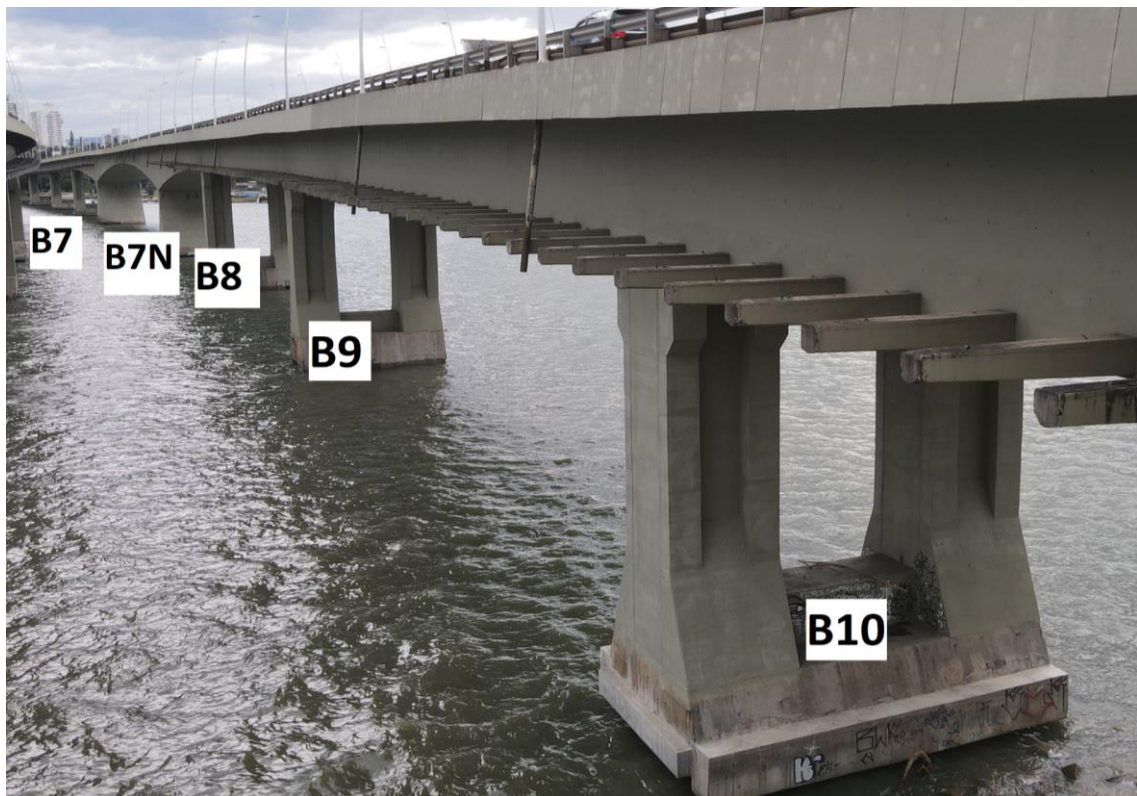
Figura 26 - Vista da ilha: indicação dos blocos e da configuração das vigas remanescentes da passarela

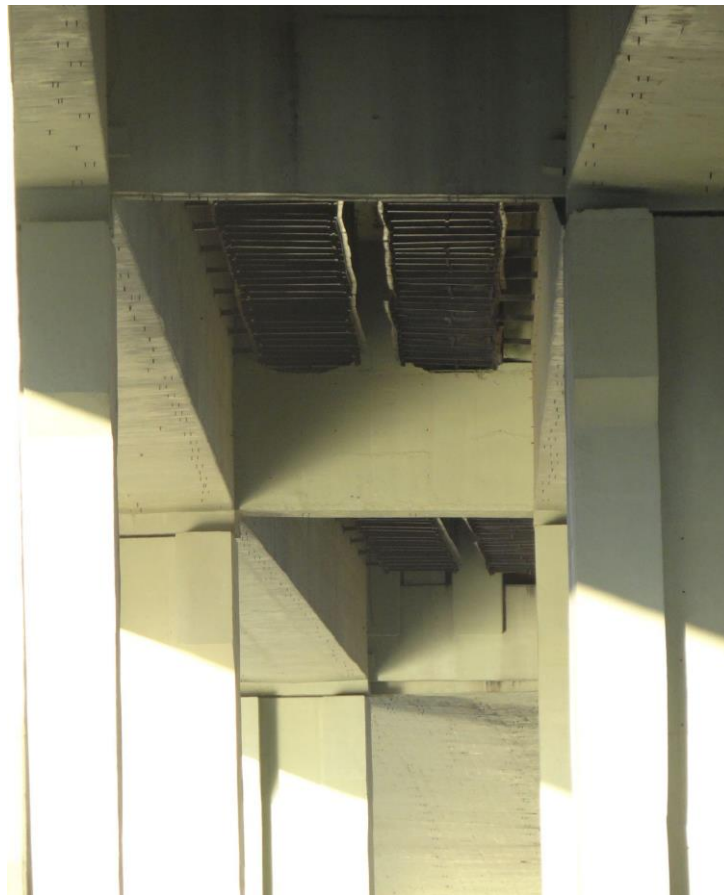
Figura 27 - Vista inferior da passarela de serviço e sua continuidade na transição entre as vigas independentes e a viga caixão central

As passarelas metálicas de manutenção do cabeamento não foram contempladas na última manutenção, tendo sido apenas pintada de preto vinílico visando reduzir a velocidade do processo de corrosão. A treliça metálica apresenta vários pontos de descontinuidade nas barras longitudinais, além de barras transversais soltas ou ausentes. Vale frisar que inclusive no vão de viaduto, sobre a Avenida Beira-mar e Rua Quatorze de Julho (parte continental), a estrutura apresenta anomalias, podendo ocorrer a queda de elementos sobre veículos e transeuntes.

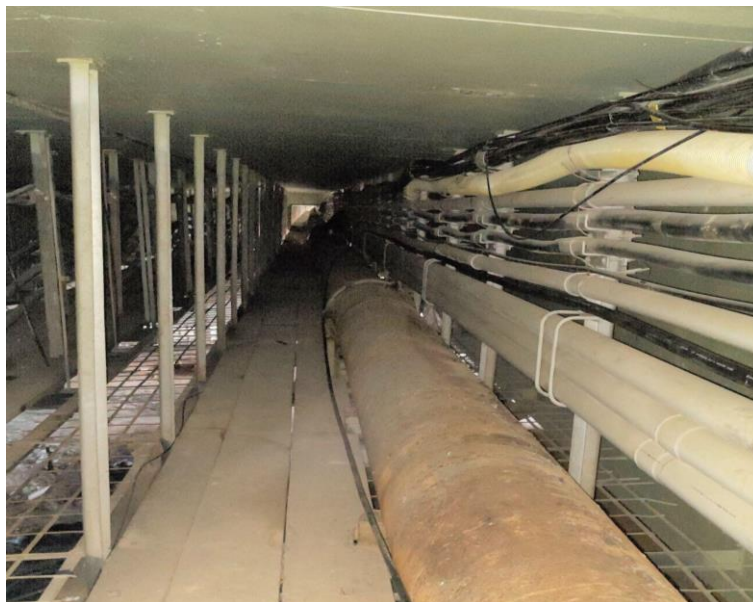
Figura 30 - Passarela de serviço: tábuas de madeira permitem a passagem de pessoas, apenas na lateral sul

As tábuas estão em estado ruim, com alguns pontos rompidos, estufados, podres, causando insegurança para transitar sobre elas. Por este motivo foi possível averiguar a situação das tubulações e fixação da treliça apenas na extremidade continental. O fato de as tábuas estarem simplesmente apoiadas e da madeira ter trabalhado também causa a movimentação vertical das mesmas ao andar nas extremidades.

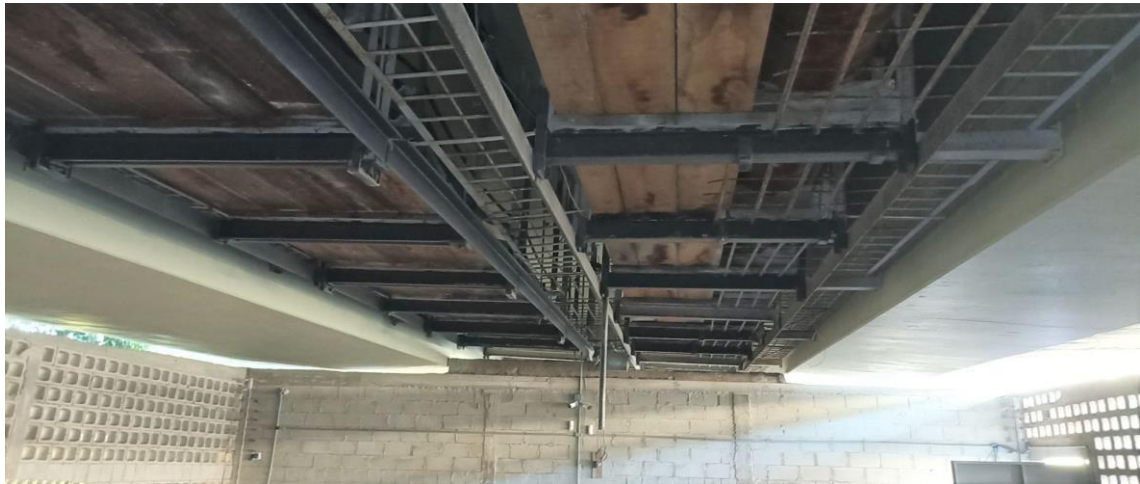
Figura 32 - Vista inferior da passarela de serviços a partir da cabeceira continental
