OFÍCIO SIE/CROES/ENG/CCO 014/2023

Assunto: Resposta ao Ofício 0433/SCC-DIAL-GEAPI.

VISTORIA TÉCNICA 008/2021
PONTE SOBRE O RIO JACUTINGA - SC 154 - KM 101 + 217
MUNICIPIO DE ARABUTÃ – SANTA CATARINA

RELATÓRIO DE VISTORIA

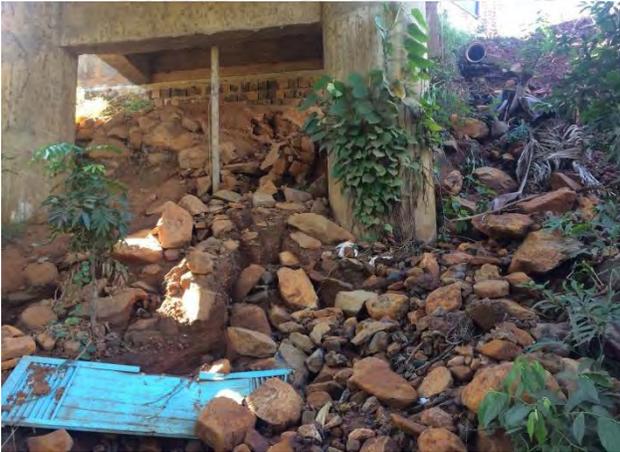
Foto 04 – Talude sem o Aterro Lateral

Outro fator que colabora para o recalque que ocorre na cabeceira direita da ponte é o aterro executado no lado esquerdo da mesma. Um aterro lançado, sem a devida compactação e que está exercendo carga diretamente na mesoestrutura, nas fundações da ponte (infraestrutura) e no aterro da cabeceira. Nas fotos representadas acima e também nas vistorias realizadas é nítido a influência do aterro lateral na movimentação do muro de contenção, ou seja, existe um movimento lento de escorregamento do aterro que exerce carga sobre a base do muro de contenção e também contra os pilares do primeiro pórtico.

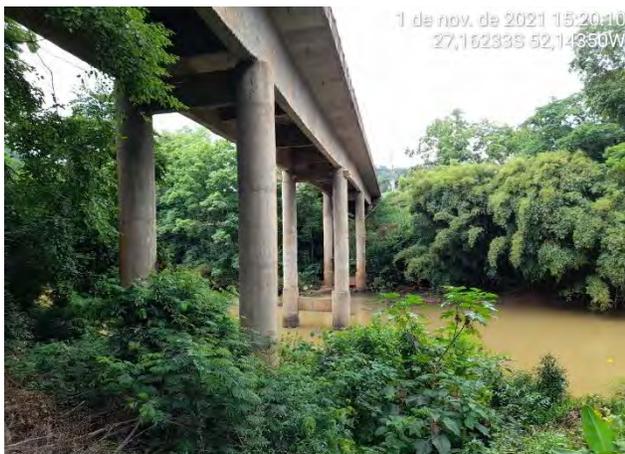
Foto 10 – Mesoestrutura a Jusante

Da análise visual da infraestrutura e da mesoestrutura da ponte não foi possível identificar anomalias significativas nestas estruturas, sendo levantadas medidas e deformações verticais dos pilares que eram possíveis serem acessado, nas condições da vistoria. Nos pilares das cabeceiras, tanto direita como esquerda, foram possíveis aferir a prumada destes pilares, não apresentando no momento das vistorias nenhuma deformação ou inclinação aparentes.

A comparação da geometria da estrutura com o terreno circundante, não indica a existência de recalque das fundações, não apresentam segregação (ninhos de concretagem) e também não apresentam as armaduras expostas e manchas escuras.

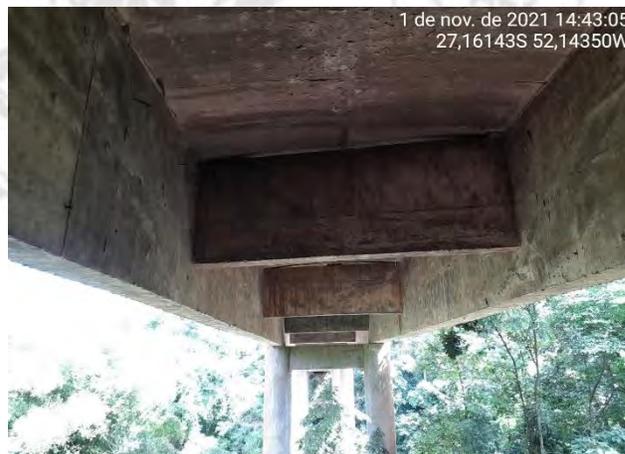
Foto 15 – Vista Vigas Longarinas e Transversinas

Não foram verificados problemas construtivos, como nichos de concretagem, insuficiência de cobertura das armaduras, manchas escuras, manchas de corrosão, armaduras expostas ou oxidadas. É possível verificar visualmente que as vigas longarinas e transversinas não apresentam fissuras ou infiltrações significativas, concentrando em alguns pontos específicos reparos com massa, utilizados provavelmente para enchimento sem função estrutural.

Na estrutura das lajes (parte de baixo do tabuleiro) verifica-se a presença de manchas claras (eflorescências) decorrentes do escoamento e infiltração das águas, aumentadas pela ação do tempo, demonstrado pela grande quantidade de eflorescências. As diversas manchas de eflorescência encontradas são decorrentes da lixiviação (processo de arraste dos hidróxidos de cálcio da pasta de cimento endurecida presente no concreto devido a circulação de águas).

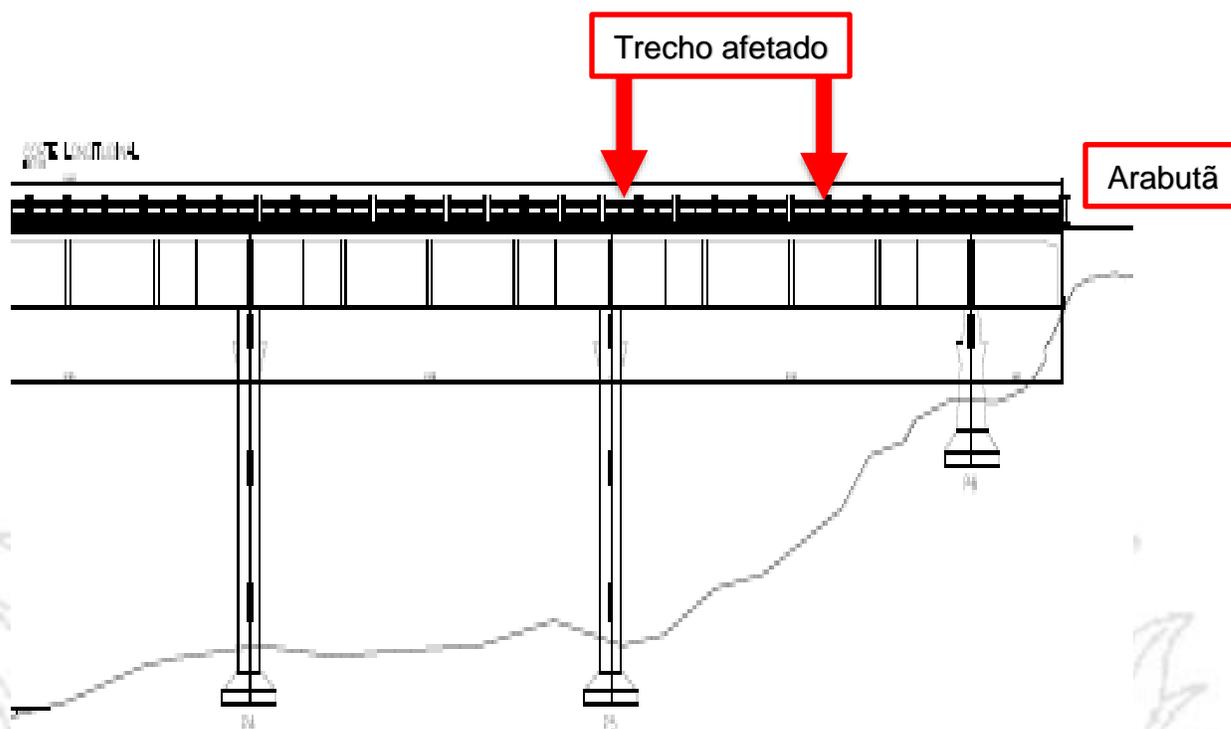
Figura 3: Perfil Esquemático da Ponte – Pórtico 01 e 02 – Cabeceira Direita

O aspecto relevante na superestrutura são as fissuras transversais que estão presentes no tabuleiro da ponte, mais especificamente a uma distância aproximada de 25 metros a partir da cabeceira direita da ponte, entre os pórticos 01 e 02. Neste trecho a laje apresenta diversas fissuras que atravessam a laje do tabuleiro, iniciando no passeio do bordo direito, passando pela pista de rolamento e finalizando no bordo esquerdo da ponte.

Visualmente a ponte apresenta a forma de um tabuleiro convexo, onde a sua curvatura ou seu ponto de abaulamento, coincide com as proximidades do pórtico 02 e da região onde estão as maiores fissuras do tabuleiro. Não é possível determinar se este abaulamento é de projeto ou se existe uma deformação ocorrendo neste trecho da ponte, pois não foram encontrados os projetos executivos da obra.

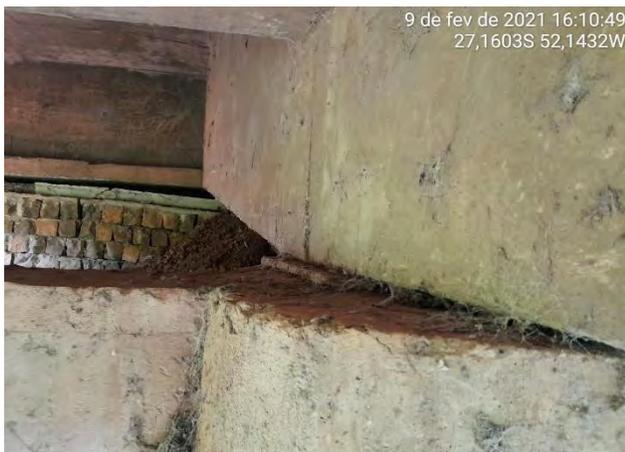
Foto 26 – Vista do aparelho de Apoio

Não foi possível averiguar as condições dos aparelhos de apoio, visto que não conseguimos acessar os apoios dos pilares centrais da ponte, mas nos pórticos 01 e 06 os aparelhos de apoio apresentam uma deformação significativa, necessitando de manutenção para atender melhor as funções por eles exercidas.

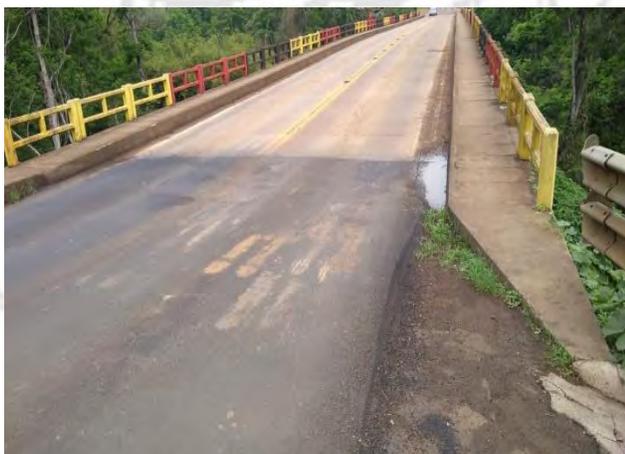
Foto 28 – Vista da Cabeceira Direita

A cabeceira direita da Ponte sobre o Rio Jacutinga apresenta recalque na sua estrutura de entrada, que pode ser causada por diversos fatores tais como adensamento primário somado a um recalque de adensamento secundário, infiltrações decorrentes de tubulações de água potável e água pluvial. O recalque de adensamento primário ocorre basicamente pela redução de vazios do solo, o processo pode durar de horas até anos. Em geral em solos finos é mais demorado e em solos mais grossos o processo é praticamente imediato, isso ocorre pela variação do parâmetro de permeabilidade de cada tipo de solo.

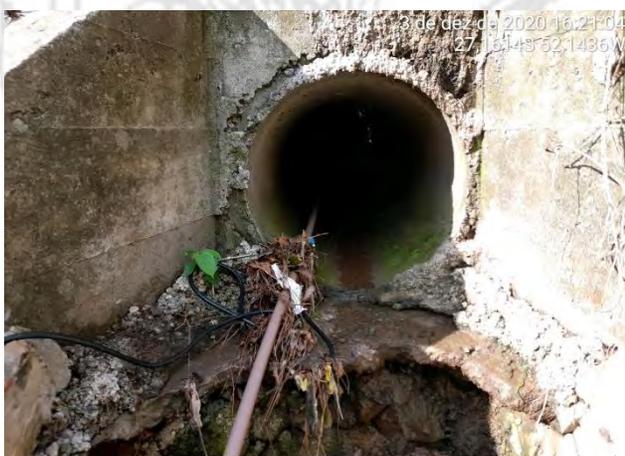
Foto 30 – Vista Sistema de Drenagem - Montante

Foi verificado a acumulação de poças d’água no pavimento e na cabeceira direita da ponte, indicando um sistema de drenagem ineficaz. Além disso, constatou-se que uma boca de lobo do sistema de drenagem teve sua entrada parcialmente obstruída, possivelmente, devido ao acúmulo de material e falta de manutenção no local, o que colabora para o acúmulo de água e infiltração da mesma no corpo do aterro da cabeceira.
