RELATÓRIO DE VISITA TÉCNICA
3ª DELEGACIA REGIONAL DE POLÍCIA DE BLUMENAU
(SCC 3543/2023)

No dia 16 de Março de 2023 foi realizada uma vistoria com a finalidade de analisar as condições físicas de acessibilidade das instalações da **3ª Delegacia Regional de Polícia de Blumenau**, localizada na Rua Humberto de Campos, 242, Velha, Blumenau – SC, CEP 89036-050, via solicitação de processo SGPE SCC 3543/2023.

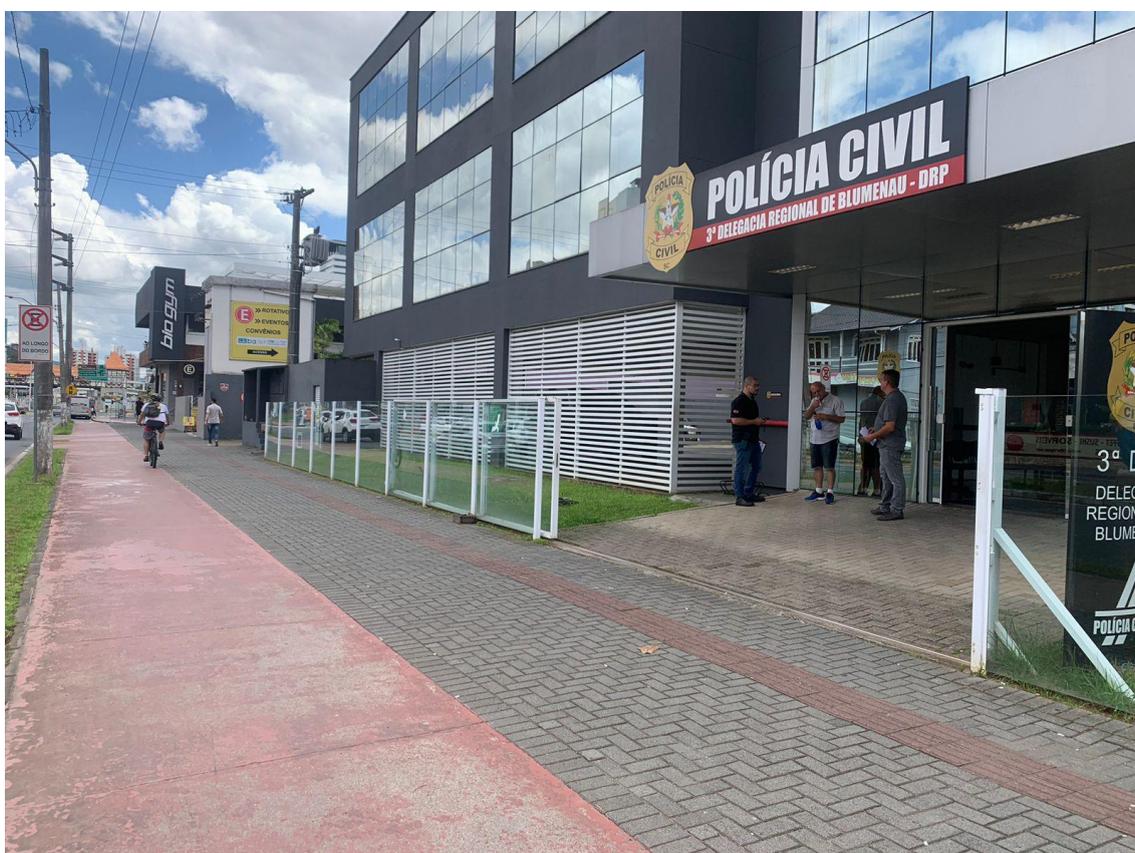
Foto 01

Localização: Calçada de entrada principal da edificação.

Inconformidades: Não há sinalização com piso tátil de alerta para mudança de direção para o acesso à entrada na edificação.

Referência: NBR 9050/2015 - seção 5.2.8.1

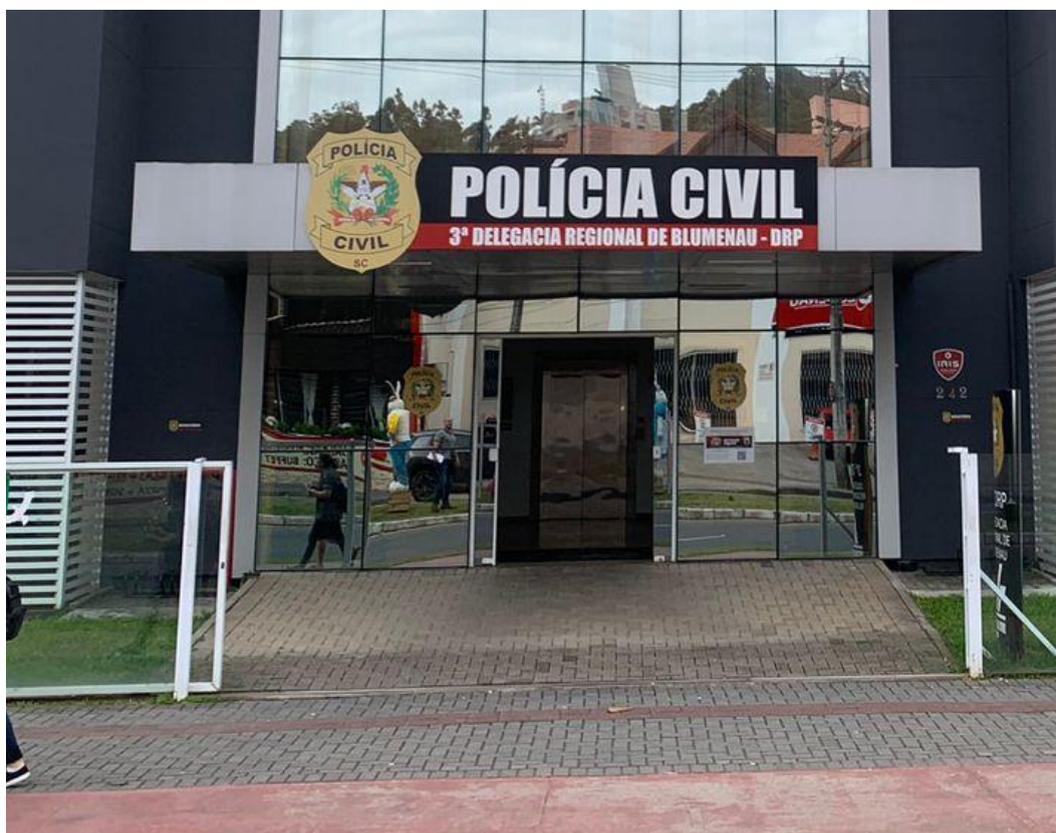
Foto 02

Localização: Entrada principal de acesso à edificação.

Inconformidades:

- Falta de piso tátil de alerta e direcional indicando acesso à porta de entrada da edificação.

- Ausência de corrimão e/ou elementos de segurança.

Referência: NBR 9050/2015 - seções 5.2.8.1, 6.6.2.6 e 6.6.2.8

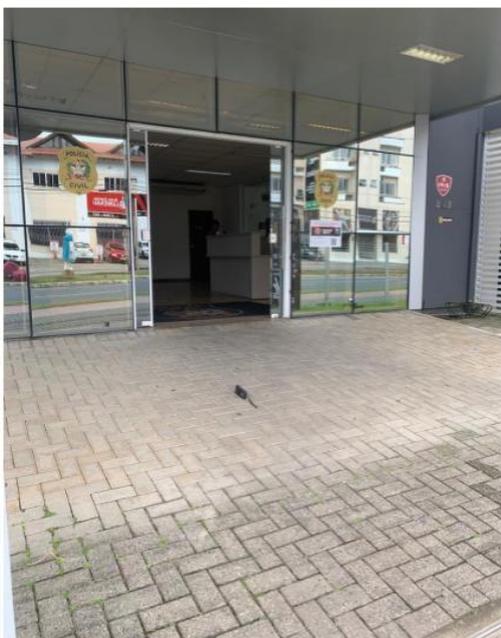
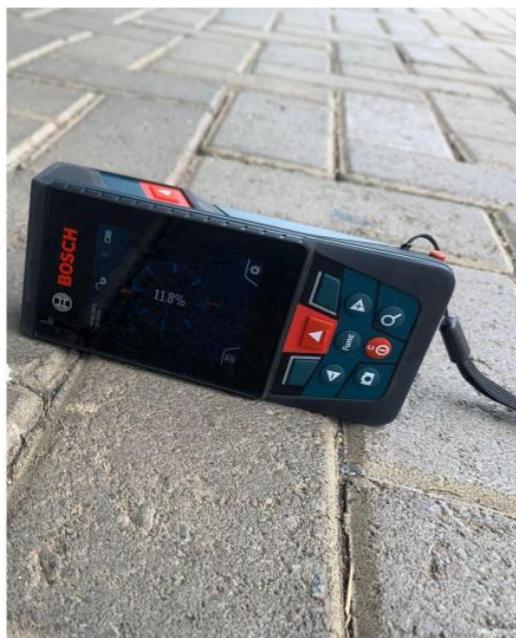
Localização: Rampa de acesso da entrada principal da edificação.

Inconformidade: Inclinação aferida por trena digital indicando 11,8%, sendo permitido pela norma a inclinação máxima de 8,33%.

Referência: NBR 5090/2015 - seção 6.6.2.1

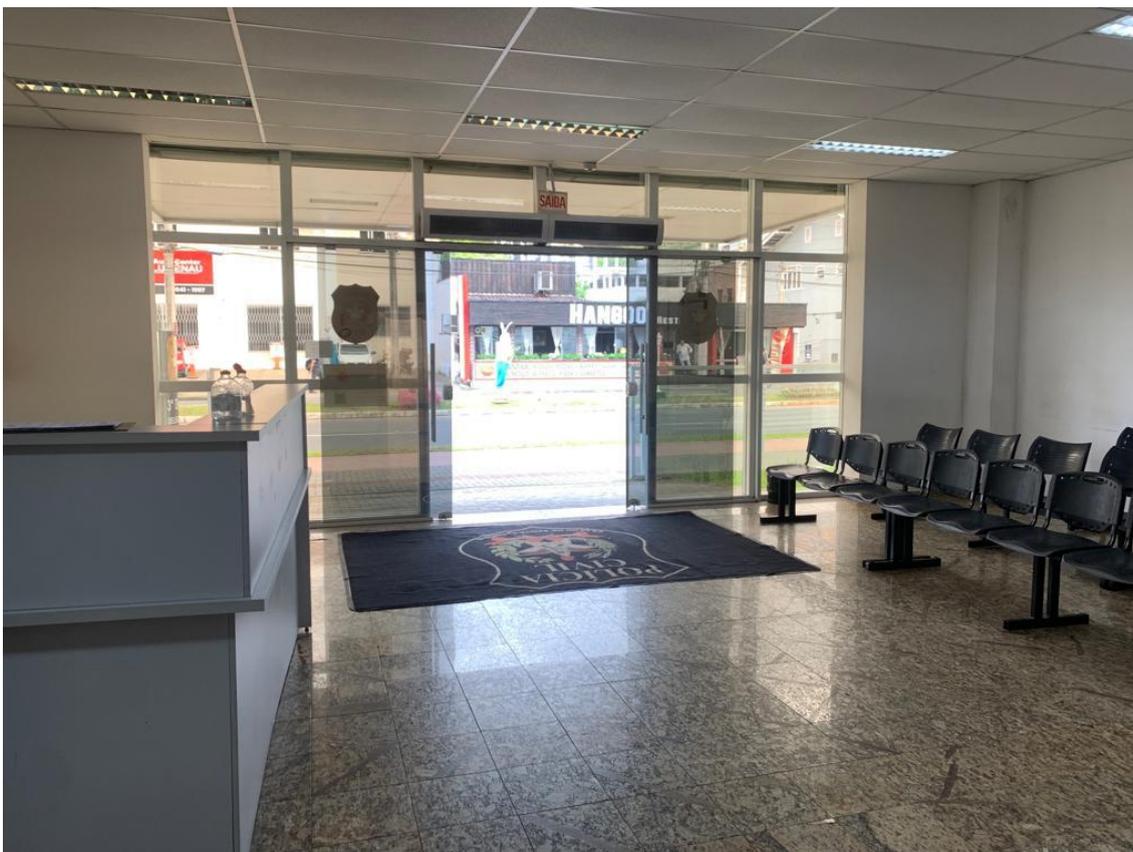
Foto 05

Localização: Área interna da entrada principal de acesso à edificação.

Inconformidades:

- Presença de tapete na rota de entrada à edificação, não fixado e não nivelado ao piso.
- Balcão de atendimento com altura superior ao permitido.

Referência: NBR 9050/2015 - item 6.3.7 e 10.19.1

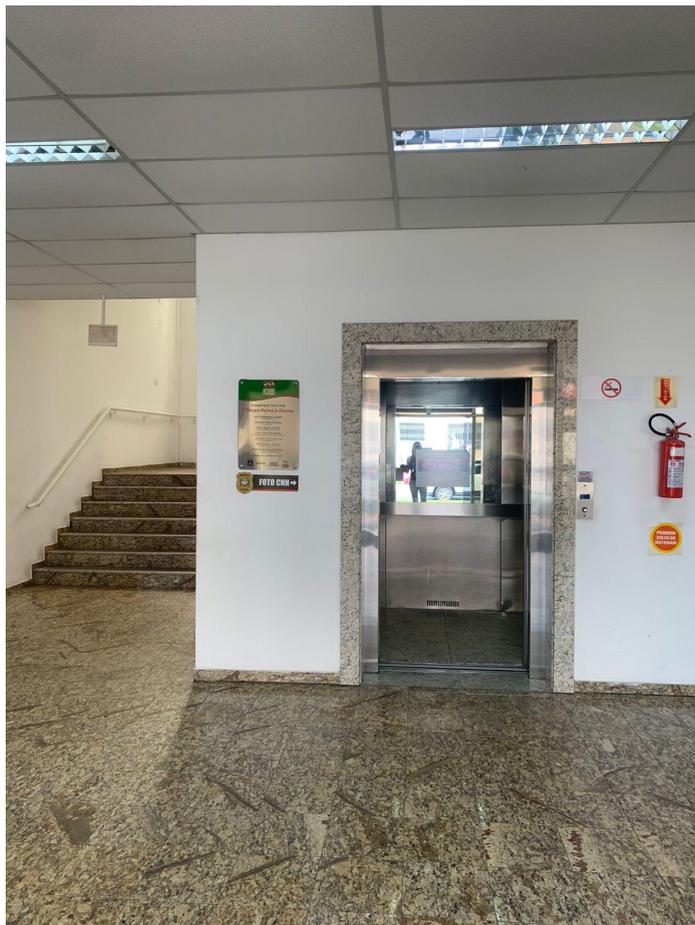
Foto 06

Localização: Área interna da entrada principal de acesso à edificação.

Inconformidade: Ausência de piso tátil direcional e de alerta para balizamento de acesso ao elevador e escada.

Referência: NBR 9050/2015 - seção 5.2.8.1

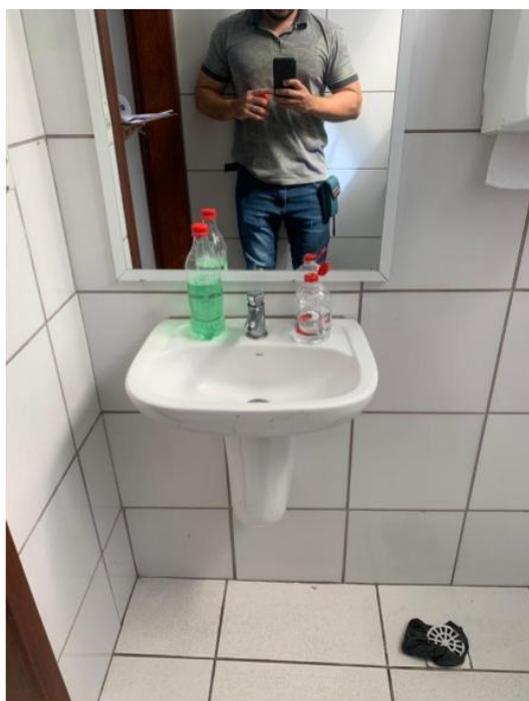
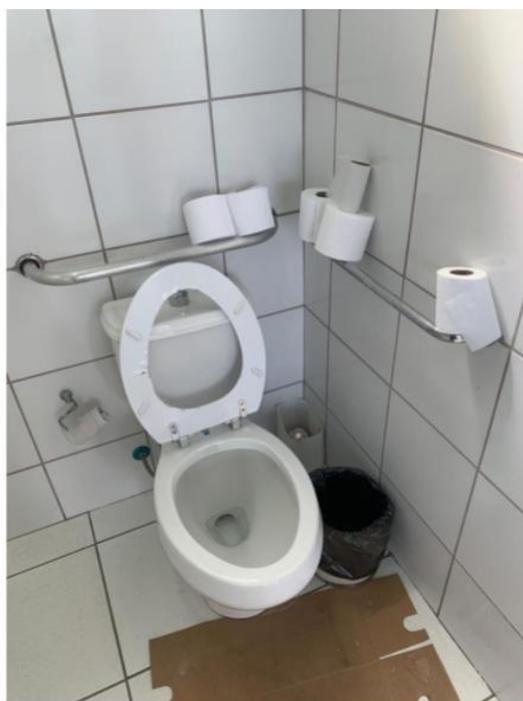
Localização: Sanitário acessível do pavimento térreo.

Inconformidades:

- As barras de apoio não atendem a normativa devido a sua configuração;
- Não há barras de apoio no lavatório;
- Porta papel higiênico não atende a normativa devido sua configuração;
- Não há dispositivos de sinalização de emergência.

Referência: NBR 9050/2015 - seções 7.7.2.3.1, 7.4.2.2, 7.8, 7.6.3 e 7.11

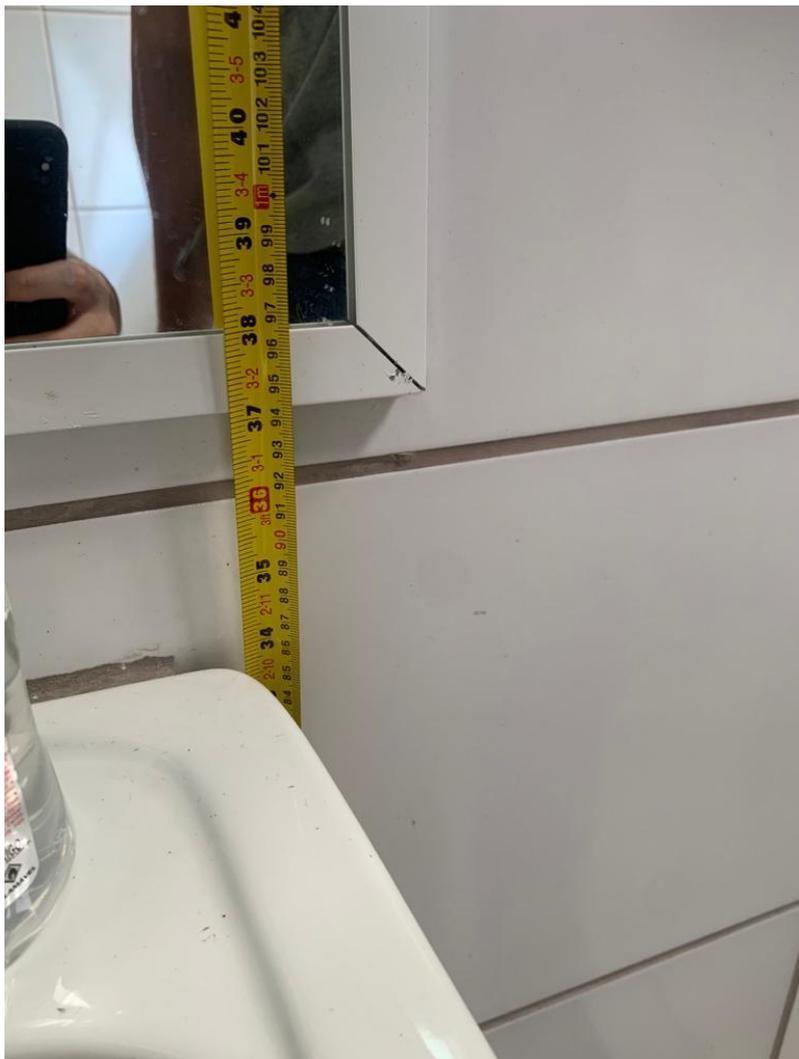
Foto 09

Localização: Sanitário acessível do pavimento térreo.

Inconformidades:

- Superfície superior do lavatório com altura de 0,85 m.

Referência: NBR 9050/2015 - seção 7.5 (e)

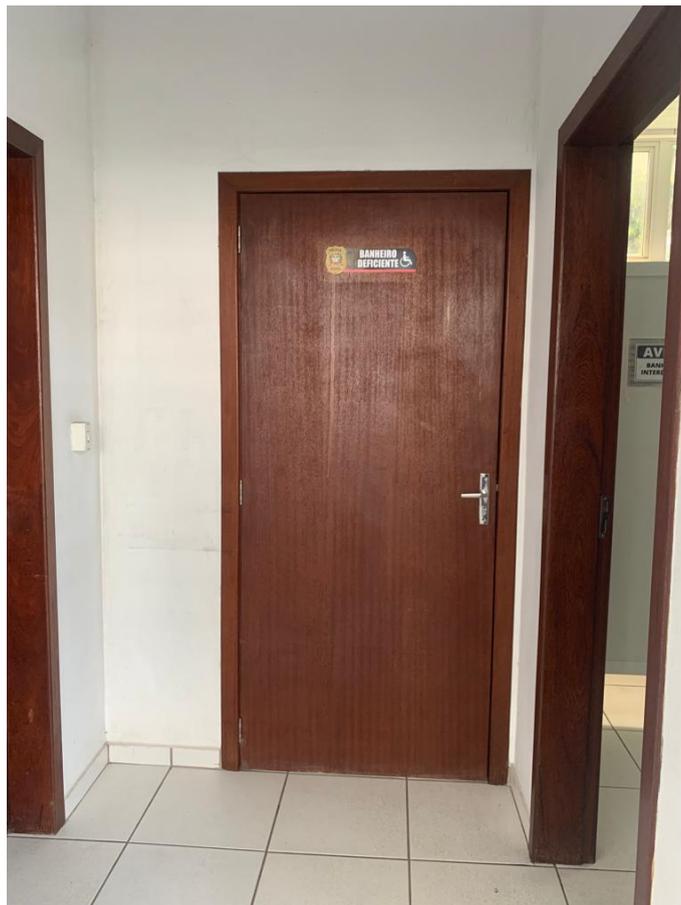
Foto 10

Localização: Sanitário acessível do pavimento térreo.

Inconformidades:

- Não há puxadores externos e internos na porta de entrada do sanitário;
- Porta não possui sinalização visual e tátil;
- Sistema de travamento de porta inadequado;
- Porta não possui faixa de proteção com material resistente a impactos.

Referência: NBR 9050/2015 - seção 7.5 (f), 5.4.1, 4.6.8 e 5.4.1

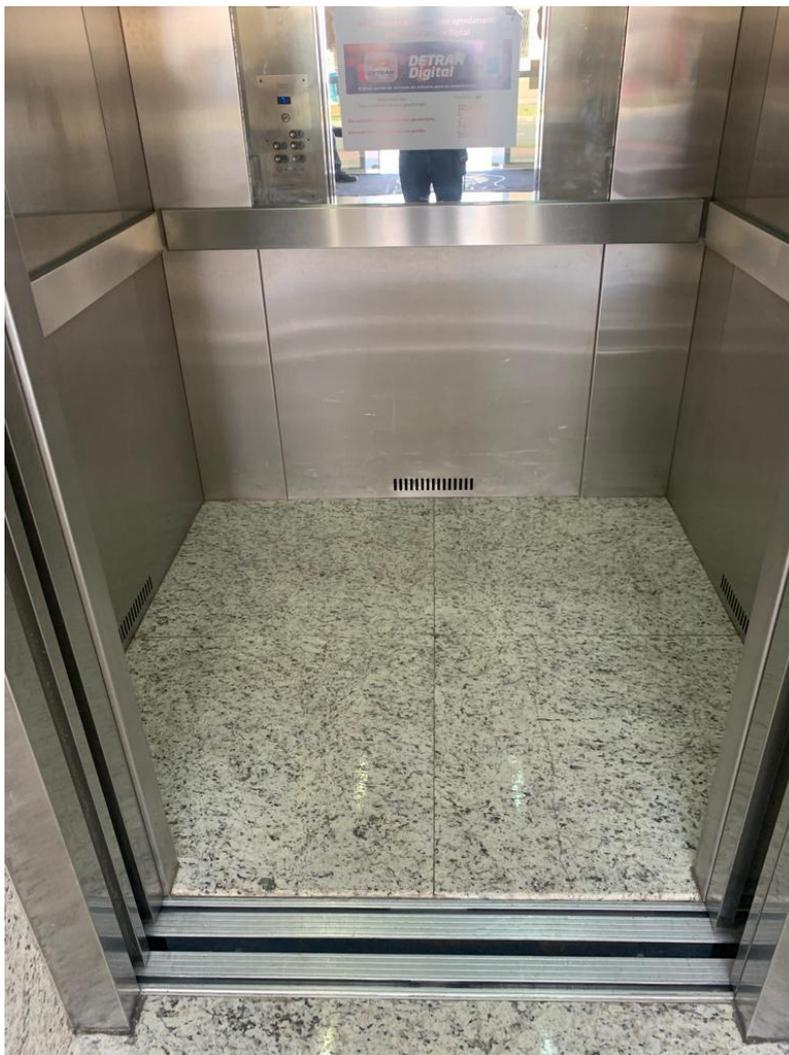
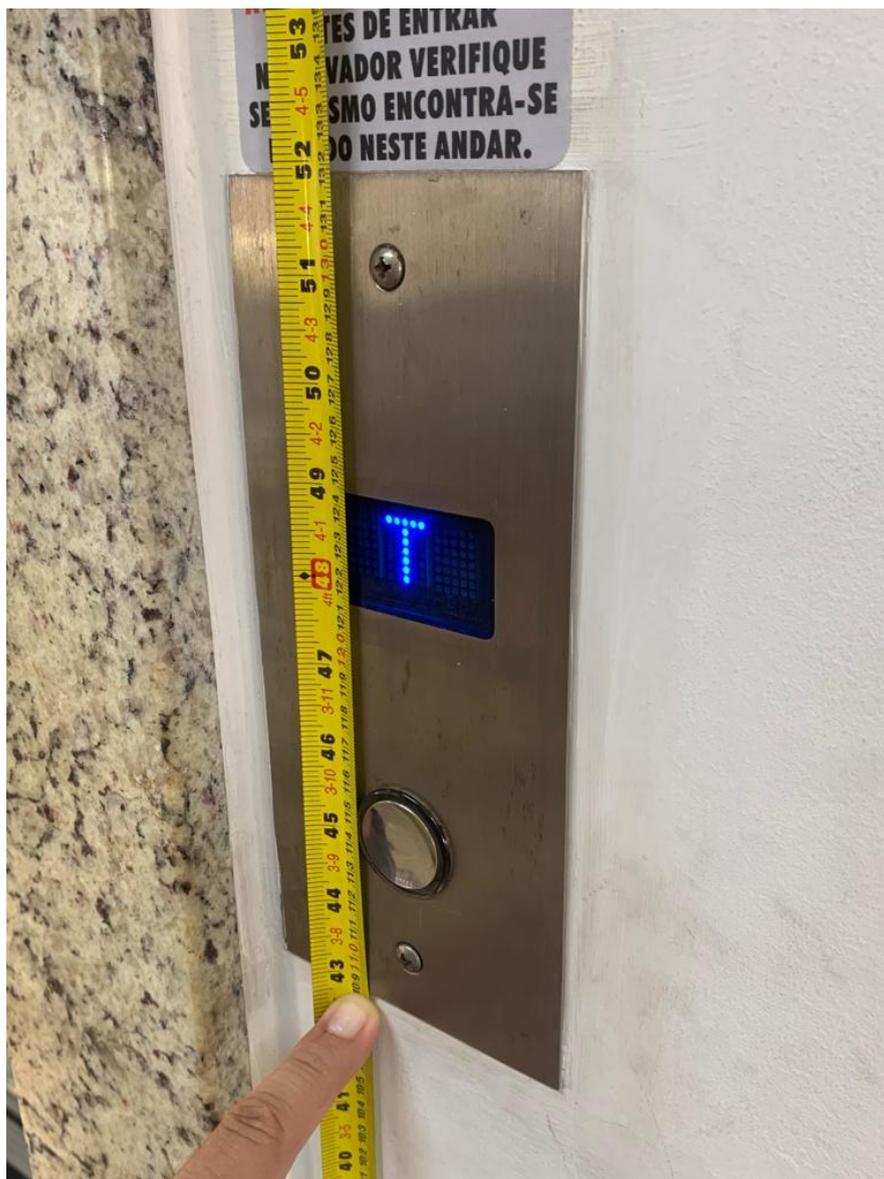
Localização: Elevador

Inconformidades:

- Piso da cabine é o mesmo da circulação;
- Não possui corrimão fixado nos painéis laterais e de fundo;

- Não possui sinalização sonora para identificar a chegada da cabine;
- A botoeira externa do pavimento está a uma altura acima de 1,10m;
- Não há sinalização visual e tátil em ambos os batentes da porta em Braille a uma altura de 0,90m, indicando o pavimento.
- Não há símbolo Internacional de Acesso (S.I.A.) no mesmo eixo que o botão de acionamento do elevador, em uma altura mínima de 1,40m e máxima de 1,60m.

Referência: NBR 9050/2015 - seção 6.10.2 e NBR NM 313

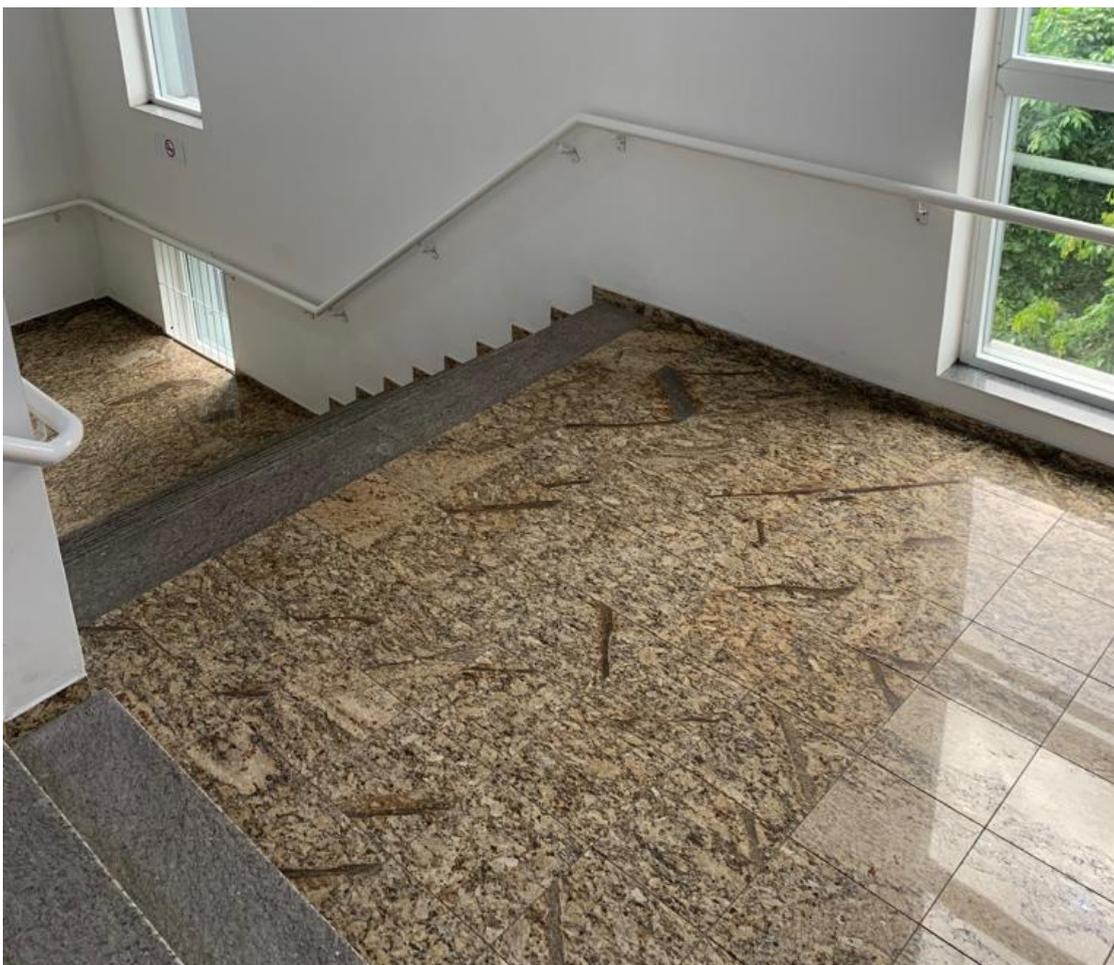
Foto 13

Localização: Escadas

Inconformidades:

- Não possui faixa de piso tátil no início e término da escada;
- Os degraus não possuem sinalização visual nas bordas que contraste com a cor do piso;
- O corrimão atual é apenas de uma altura, exigindo a norma que seja em duas alturas;
- Corrimão não prolonga-se 0,30 m antes do início e após o término da escada;
- Não há sinalização tátil em corrimão;

Referência: NBR 5090/2015 - seção 5.4.4.2 e 6.9.3.2

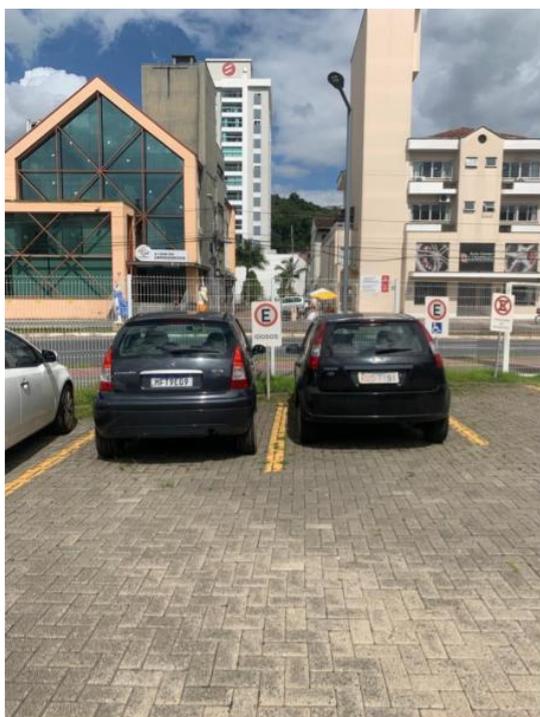
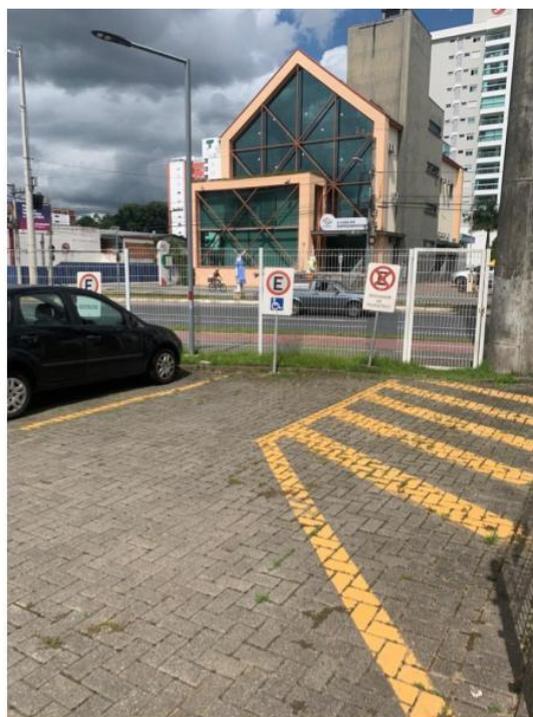
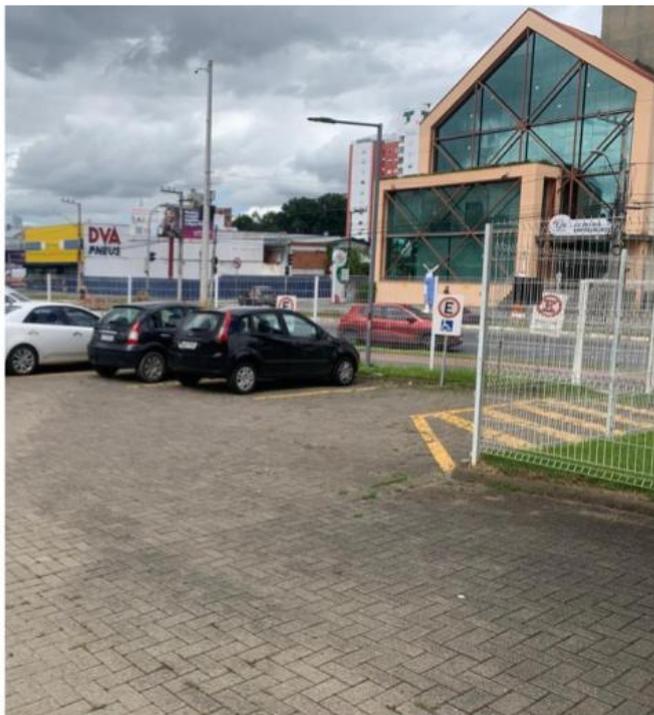
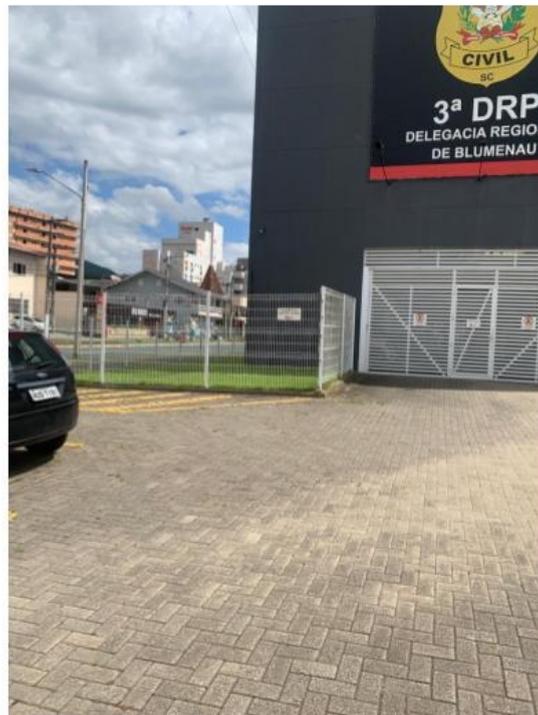
Localização: Estacionamento

Inconformidades:

- Não há rota acessível interligando as vagas reservada para idosos e pessoas com deficiência ao interior da edificação;
- O portão de passagem de pedestre para o acesso a calçada não possui rampa acessível de ultrapassagem;
- As vagas não possuem sinalização horizontal de identificação;
- A sinalização vertical não atende a normativa;
- O portão de acesso a garagem interior não possui alarme que informe a manobra de saída dos veículos.

Referência: NBR 9050/2015 - seção 5.6.4.2, 6.2.4 e 6.2.5

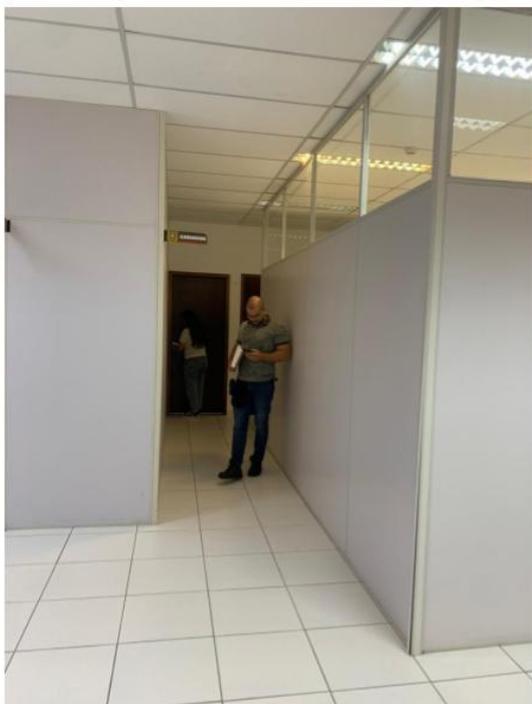
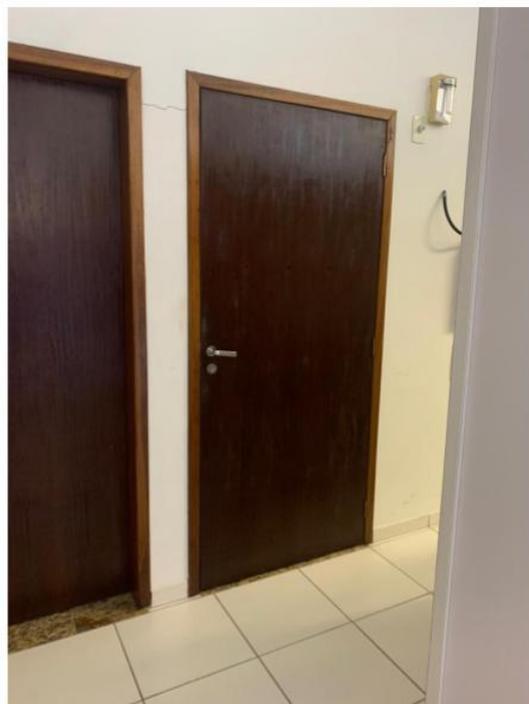
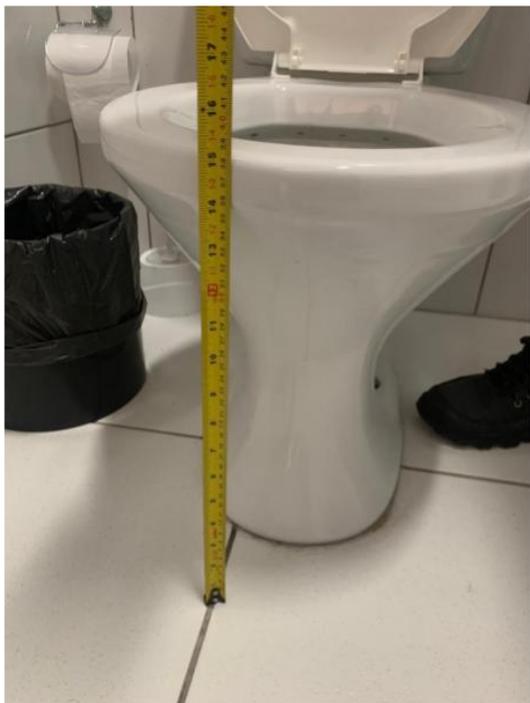
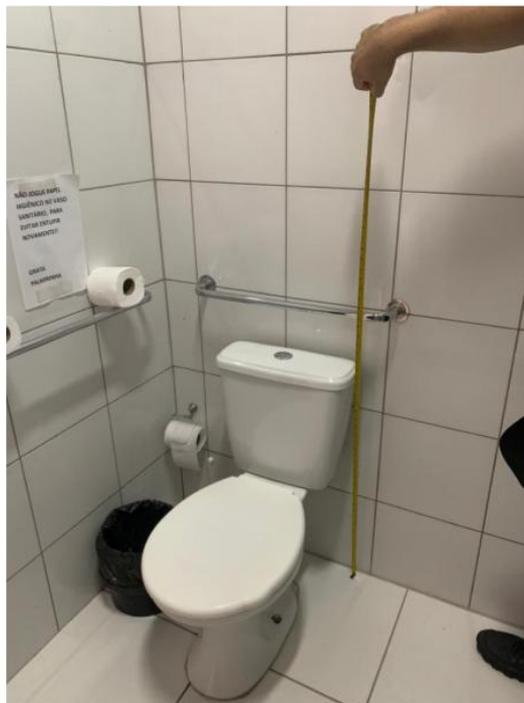
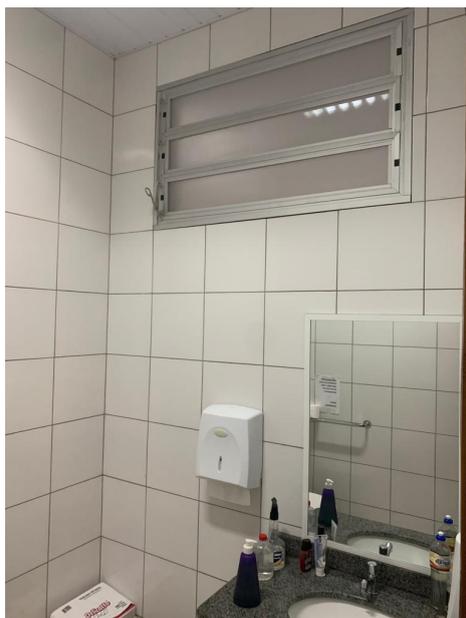
Localização: Sanitário acessível do segundo pavimento

Inconformidades:

- Não há símbolo Internacional de Acesso (S.I.A.) na porta do sanitário;
- Não há rota acessível indicando o acesso ao sanitário;
- Não há puxadores externos e internos na porta de entrada do sanitário;
- Porta não possui sinalização visual e tátil;
- Sistema de travamento de porta inadequado;
- Porta não possui faixa de proteção com material resistente a impactos;
- Bacia sanitária com altura abaixo do estabelecido pela normativa;
- Barras de apoio horizontal não estão de acordo com a normativa;
- Não há barra de apoio vertical na bacia sanitária;
- Não há barras de apoios no lavatório;
- Não há dispositivo de emergência a uma altura de 0,40m do piso;
- Porta papel higiênico não atende a normativa devido sua configuração;

Referências: NBR 9050/2015 - seções 7.7.2.1, 7.7.2.4.2, 7.7.2.2.2, 7.7.2.2.1, 7.8.1, 7.7.2.3.1, 7.4.2.2, 7.8, 7.6.3 e 7.11

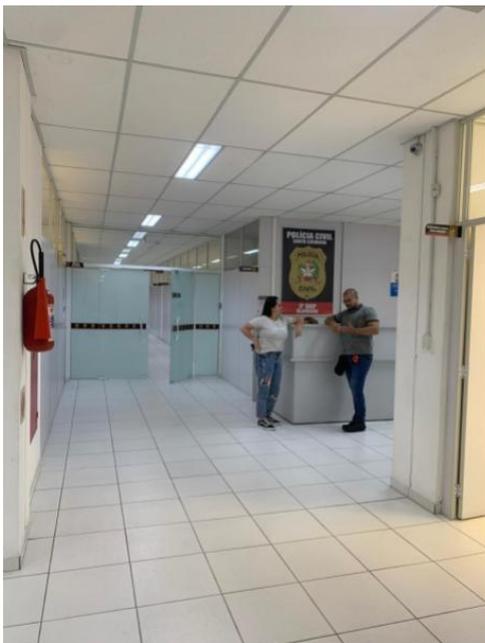
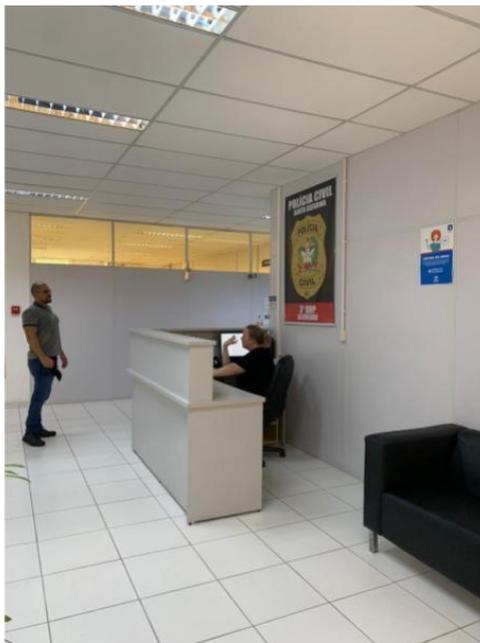
Localização: Balcão de atendimento do segundo pavimento.

Inconformidade: Balcão não atende normativa de acessibilidade.

Referência: NBR 9050/2015 - seção 9.2

Alguns itens da edificação conforme apontado neste relatório não estão conformes com as normativas de acessibilidade vigentes, sendo necessário para adequação contratar empresa especializada para elaboração de projeto de acessibilidade para o prédio da 3ª Regional de Polícia Civil de Santa Catarina, visto que atualmente não existe nenhum processo em andamento.
